BITACORA ELECTRÓNICA DE OBRA

Confirma Bitacora: Si	Nro Informe: 199	Fecha Informe: 25-09-2019	Nombre De La Obra: Carretera Juanjui-Tocache, tramo Pizana - La Polvora - Pizarron - Perlamayo - Campanilla	Personal Encargado: BORIS WALTER AYLLÓN CARCELÉN
---------------------------------	----------------------------	-------------------------------------	--	---

Visita de verificación junto con los especialistas de Estructuras y obras de arte de la Supervisión y Empresa de los muros de contención que necesitan protección; Visita de seguimiento en campo de las actividades en ejecución del contrato principal y los adicionales aprobados como: Construcción de bases y sub-bases, imprimación asfáltica, Construcción de pavimentos de asfalto; construcción de muros de contención, veredas, cunetas rectangulares, trapezoidales, excavación, rellenos, encofrados, transportes de material desechable . desencofrados, transporte de material granular.

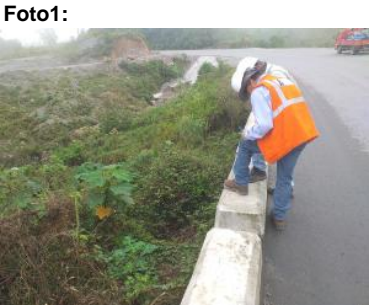
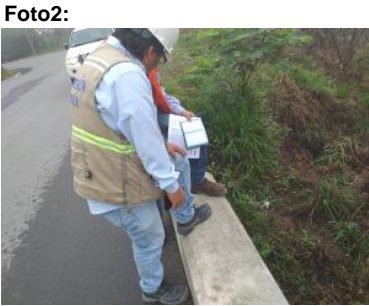
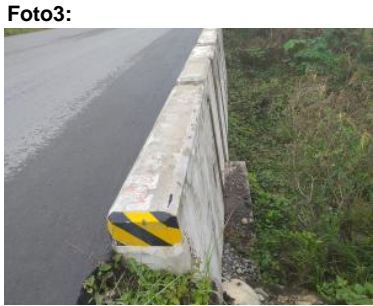
1

Actividades:
Visita de verificación en campo: Muros de contención que necesitan protección

CDescripcion_____:
En la progresiva Km. 22+379 se realiza visita junto con los especialistas de estructuras y obras de arte de la Supervisión y Empresa Contratista a todos los muros construidos en el tramo II , donde se verifica si la zapata sufre erosión o si necesita la ejecución de una protección.

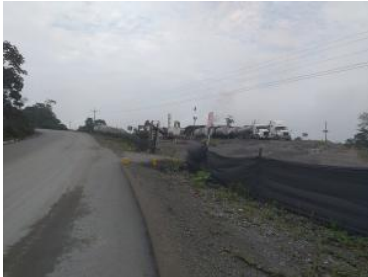
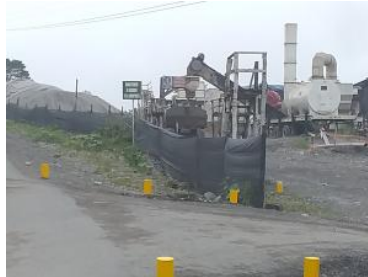
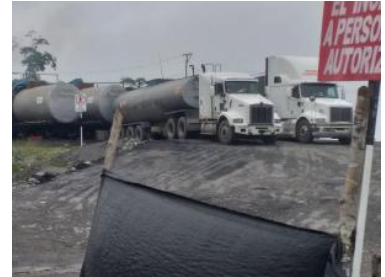
2

Visita de seguimiento en campo: Planta de asfalto en caliente de Johesa

En al progresiva KM. 24+000 se visita la planta de asfalto de la empresa Johesa, donde se realiza el calentamiento (secado) de los agregados para la eleboración de la mezcla asfáltica . El tiempo esta nublado pero se preparan para iniciar labores de producción de asfalto.

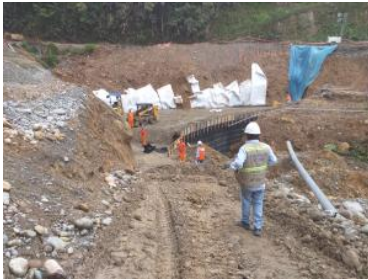
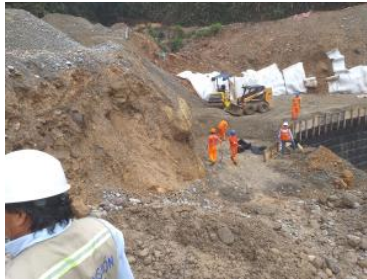
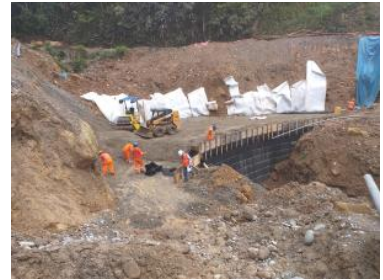
3

Actividades:
 Visita de seguimiento en campo: Construcción de suelo reforzado

En la progresiva Km. 24+395 se realiza la visita junto con la Supervisión y Empresa al sitio donde se continua con la construcción del muro de suelo reforzado.

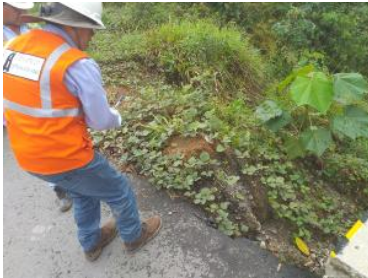
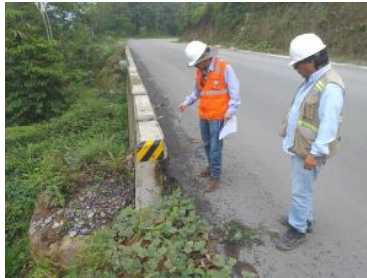
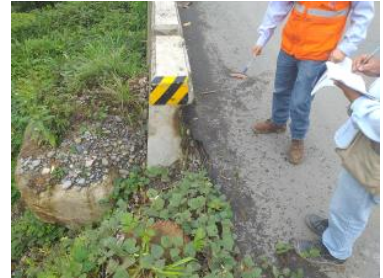
4

Actividades:
 Visita de verificación en campo: Muro de protección

En al progresiva Km. 24+750 se verifican los muros de contención que necesitan protección en el inicio u final de muros y en la zona de zapatas.

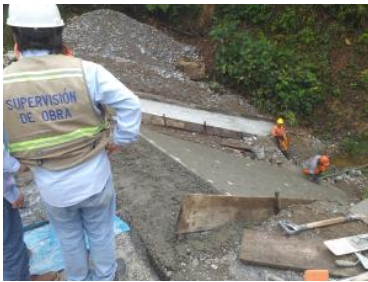
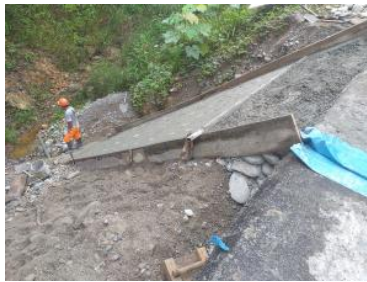
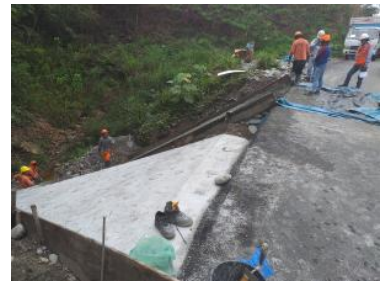
5

Actividades:
 Visita de seguimiento en campo: Construcción de mandil (lado derecho)

CDescripcion_____:
 En la progresiva del Km. 26+950 se realiza la construcción de mandiles de concreto $F'c= 175 \text{ Kg / cm}^2$ a los 28 días emboquillado de piedras.

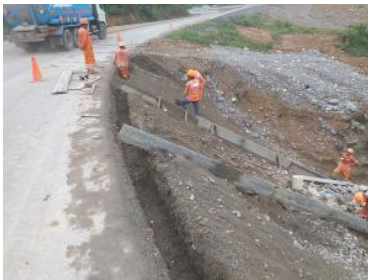
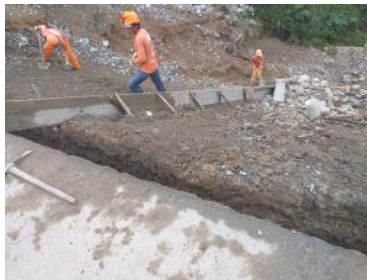
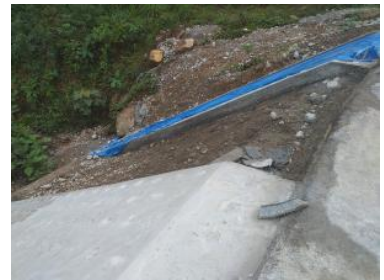
6

Actividades:
 Visita de seguimiento en campo: Excavación y encofrado de mandil (Ambos lados)

CDescripcion_____:
 En la progresiva Km 30+600 se, realiza la excavación, conformación del terreno y encofrado para la construcción de mandil de concreto emboquillado de piedras, en ambos lados de la via.

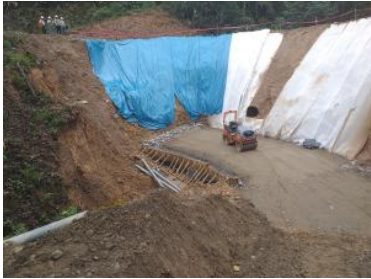
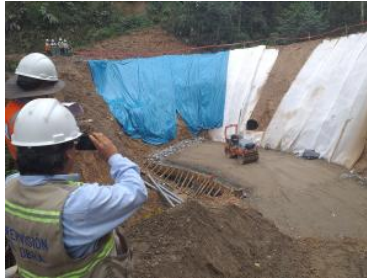
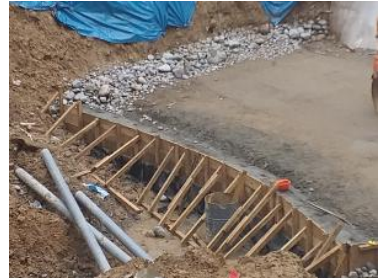
7

Visita de verificación de actividades en campo: Construcción de muro de suelo reforzado

En la progresiva KM. 31+945 al 31+985 se realiza la construcción de un muro de suelo reforzado.

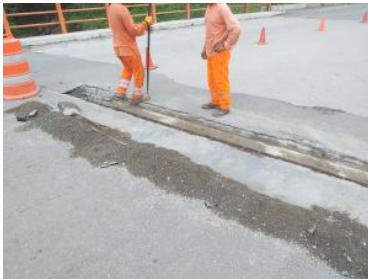
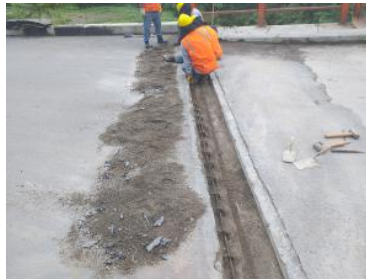
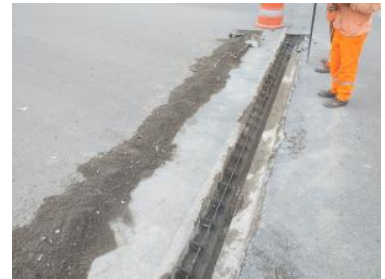
8

Visita de seguimiento en campo: Demolición de concreto en juntas de dilatación del puente Cuchilla 1

En la progresiva Km. 34+971 se realiza la demolición del concreto en la junta de dilatación en el Puente Cuchilla 1 como mantenimiento al puente existente, donde se colocarán unas juntas de dilatación nuevas.

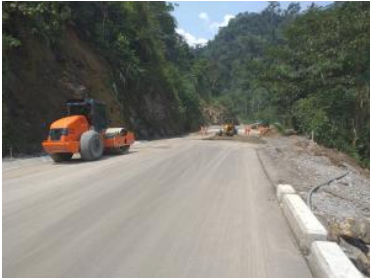
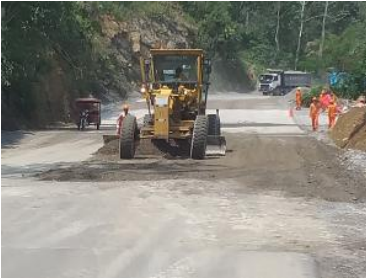
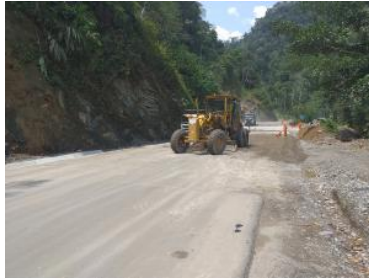
9

Actividades:
Visita de seguimiento en campo: Construcción de base granular en zona de accesos a badén

CDescripcion_____:
En la progresiva 40+040 y 40+120 en la zona de accesos de entrada y salida de badén de concreto construido, se realiza la construcción de base granular.

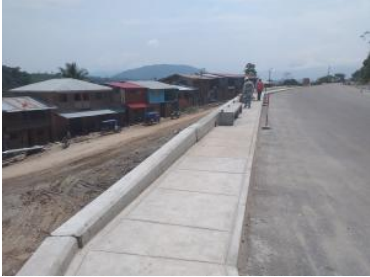
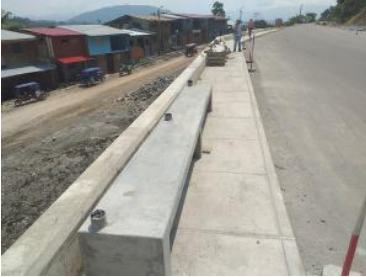
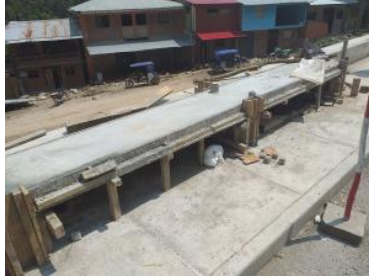
10

Actividades:
Visita de verificación de actividades ejecutadas en campo: Construcción de veredas y bancas en paraderos

CDescripcion_____:
En la progresiva KM. 40+300 se verifica la construcción de veredas y bancas de concreto construidas en la entrada del Poblado Viejo San Martín.

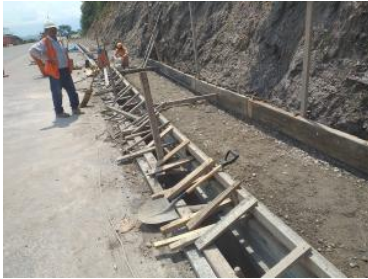
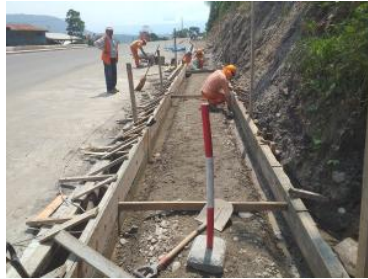
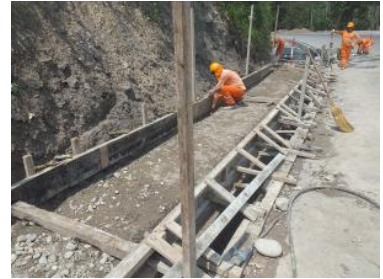
11

Visita de seguimiento en campo: Excavación y encofrado para la construcción de veredas

En la progresiva Km. 40+360 se realiza la excavación y encofrado para la construcción de veredas de concreto en el margen derecho de la vía.

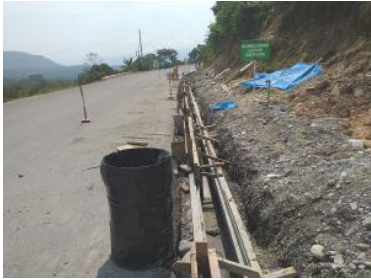
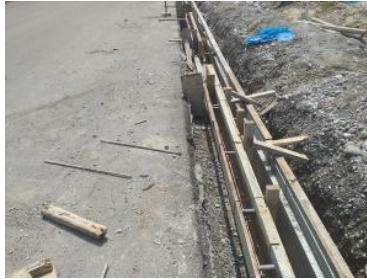
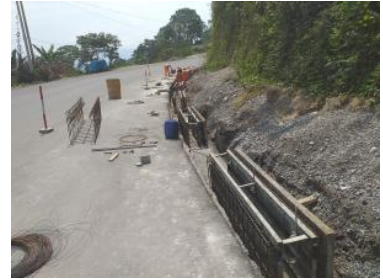
12

Actividades:
 Visita de seguimiento en campo: Construcción de cunetas rectangulares de concreto armado.

CDescripcion_____:
 En la progresiva 40+440 a la 40+540 se realiza la construcción de cunetas rectangulares de concreto armado.

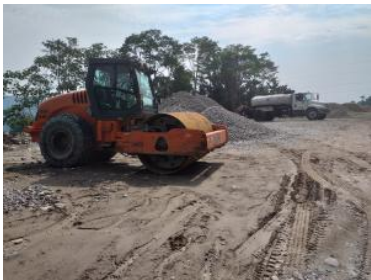
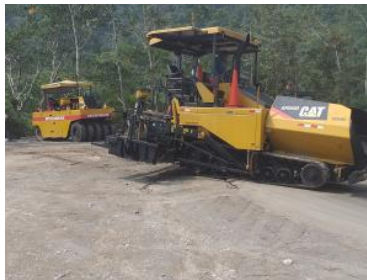
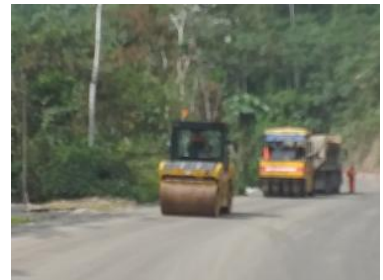
13

Actividades:
 Visita de verificación de recursos: Equipos de pavimentación de asfalto.

CDescripcion_____:
 En la progresiva KM. 42+400 se verifica el estacionamiento de los equipos de asfaltado , se espera el reinicio de actividades de asfaltado el día de hoy.

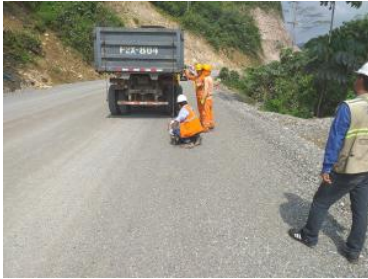
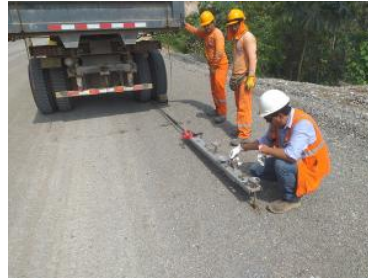
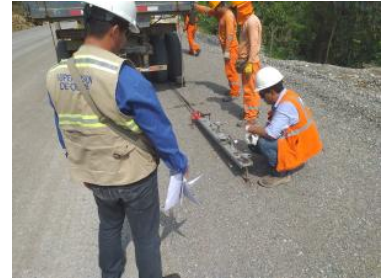
14

Visita de seguimiento en campo: Toma de deflexiones con la viga de benkelman (base)

En la progresiva KM. 43+980 se realiza la toma de deflexiones de la base en distintos puntos utilizando la viga de benkelman.

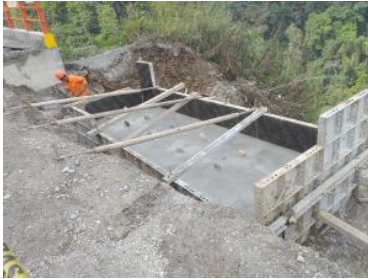
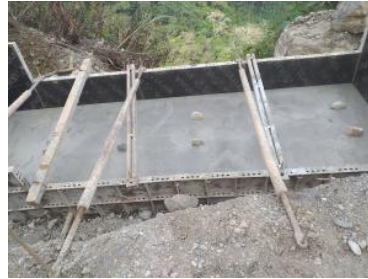
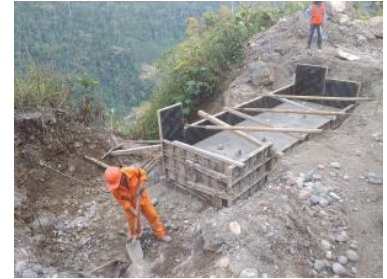
15

Visita de seguimiento en campo: Contrucción de zapata de muro ciclopeo

En la progresiva Km. 44+750 antes de la entrada de las losas voladizas se realiza la construcción de muros de concreto ciclópeo, donde ya se ha realizado el vaciado de la zapata del muro de contención.

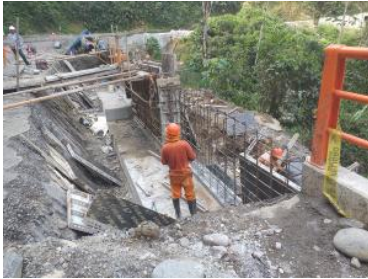
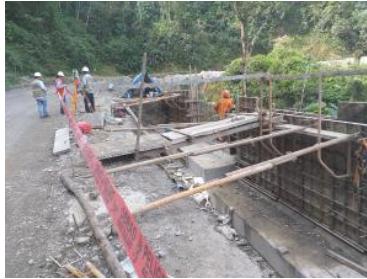
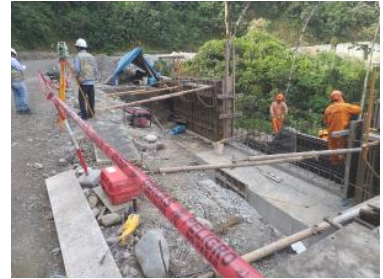
16

Actividades:
 Visita de seguimiento en campo: Construcción de muro en ele

CDescripcion _____:
 En la progresiva KM. 44+860 se realiza el cuerpo de los muros en forma de ele, donde luego de terminar el refuerzo metálico, proceden al encofrado y su verificación por parte de la supervisión para autorizar su liberación para el vaciado del mismo.

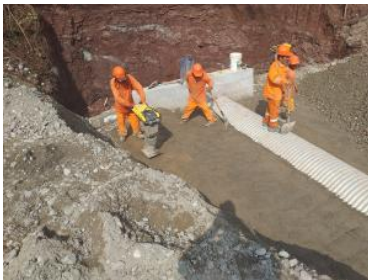
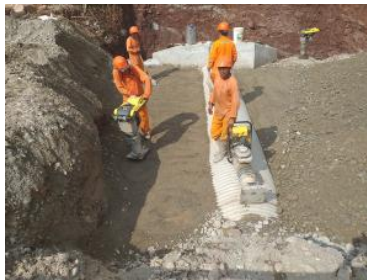
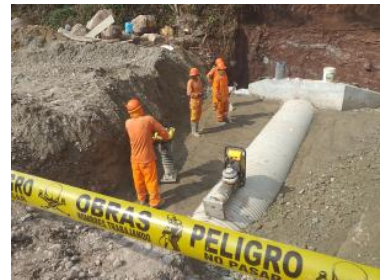
17

Actividades:
 Visita de seguimiento en campo: Relleno compactado en alcantarilla TMC de 60"

CDescripcion _____:
 En la progresiva KM. 50+370 se realiza la compactación en los lados de la alcantarilla TMC de 60"

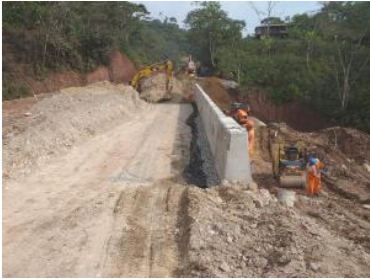
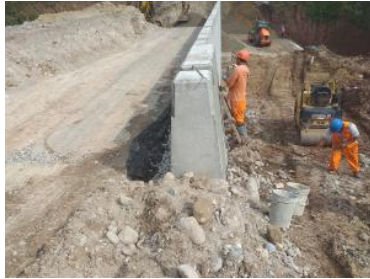
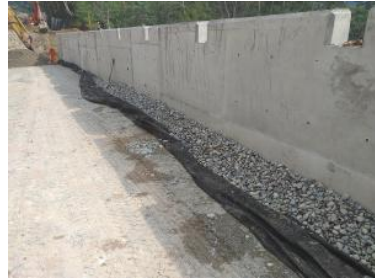
18

Actividades:
Visita de seguimiento en campo: Relleno compactado en muros construidos.

CDescripcion_____:
En la progresiva KM. 50+518 al 50+545 donde se realiza el relleno compactado en los lados del muro construido, la supervisión observó el material de filtro, el material de piedra chancada sobrepasa los tamaños exigidos del proyecto.

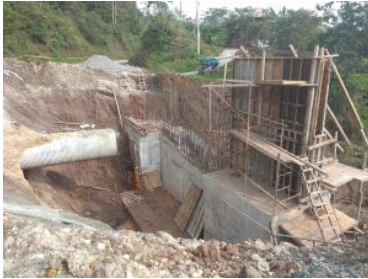
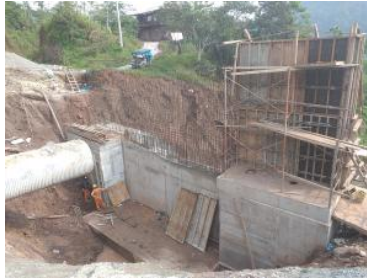
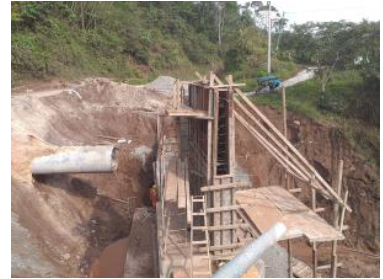
19

Actividades:
 Visita de seguimiento en campo: Construcción de muros de concreto armado.

CDescripcion _____:
 En la progresiva KM. 50+820 al 50+846 se construyen muros de concreto armado, donde actualmente continúan con el refuerzo metálico y el encofrado del cuerpo del muro.

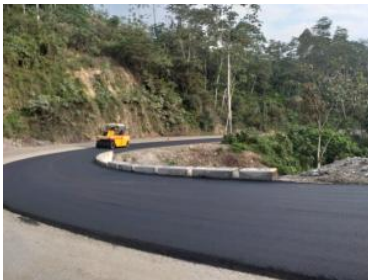
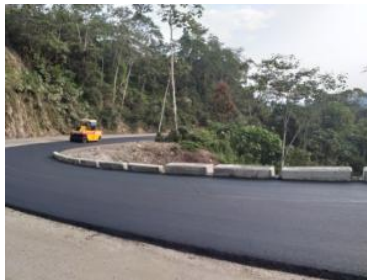
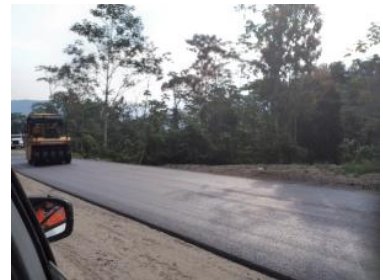
20

Actividades:
 Visita de seguimiento en campo: Asfaltado en caliente

CDescripcion _____:
 En la progresiva 42+300 se reinicia las actividades de colocación de pavimentos de asfalto en caliente, se verifica la colocación y compactación del material asfáltico.
