BITACORA ELECTRÓNICA DE OBRA

Confir ma Bitaco ra: Si	Nro Infor me: 201	Fecha Informe: 27-09-2019	Nombre De La Obra: Carretera Juanjui-Tocache, tramo Pizana - La Polvora - Pizarron - Perlamayo - Campanilla	Personal Encargado: BORIS WALTER AYLLÓN CARCELÉN
---	-------------------------------------	-------------------------------------	--	---

Panel Fotográfico de la Bitacora de Obras

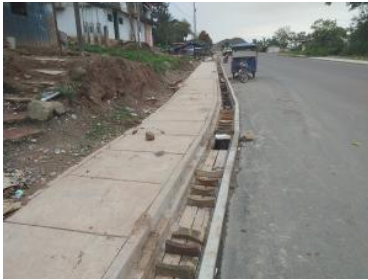
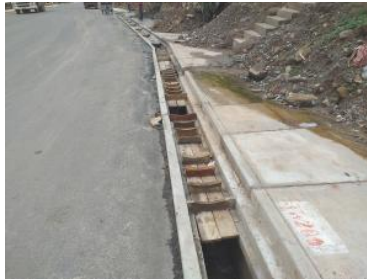
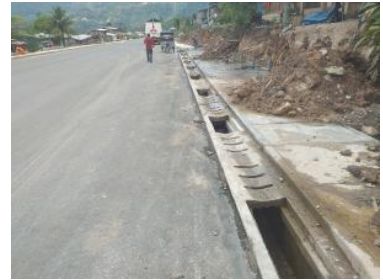
1

Actividades:
 Visita de seguimiento en campo: Encofrado de tapas fijas de cunetas rectangulares

CDescripcion_____:
 En al progresiva KM. 37+140 en un tramo de cincuenta metros se realiza el encofrado para la construcción de cunetas rectangulares.

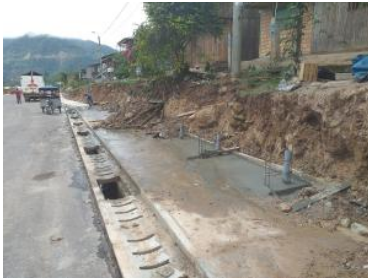
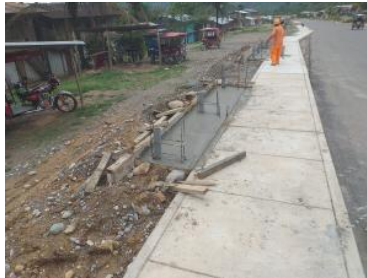
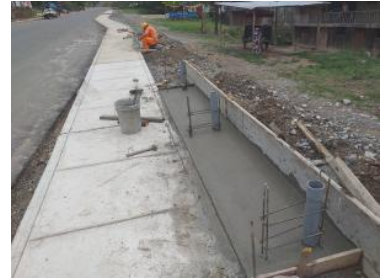
2

Actividades:
 Visita de seguimiento en campo: Construcción de bancas de paradero (Ambos lados)

CDescripcion_____:
 En la progresiva KM. 37+240 a 37+300 se realiza la construcción de bancas en zona de paradero en el Poblado de Nuevo San Martin.

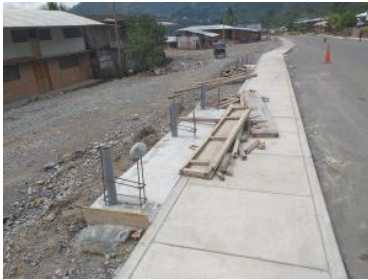
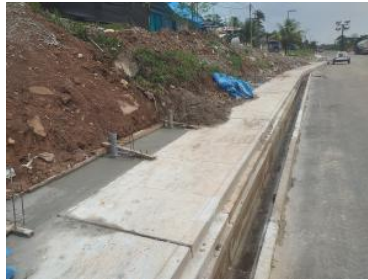
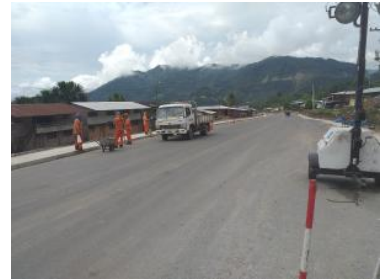
3

Visita de seguimiento en campo: Construcción de bancas de concreto para paraderos

En la progresiva Km. 37+500 se realiza la construcción de bancas de concreto para paraderos en ambos lados de la via.

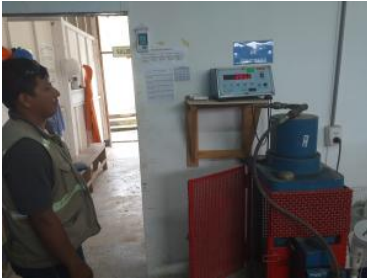
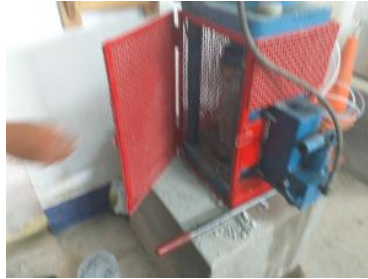
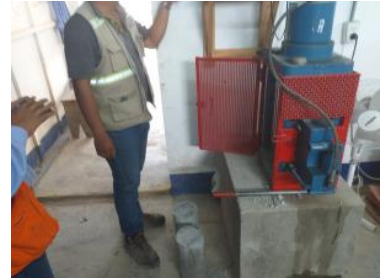
4

Visita de verificación de control de calidad: Ensayo a compresión de muestra de $F'c=140$ k/cm² (zapatas de muro ciclopeo a los 14 días paño 2)

En la progresiva Km. 37+000 se realiza la visita al laboratorio de suelos, a verificar los ensayos a compresión de las muestras cilíndricas de concreto, se realizó la verificación de una muestra cilíndrica de concreto de $F'c= 140$ kg/ cm² a los 14 días correspondiente a la zapata de muro de concreto ciclopeo (paño 2) ubicado en las progresivas Km. 44+811 a la 44+937 donde se verificó que sobrepaso la resistencia esperada resultando 265,2 KN a los 14 días.

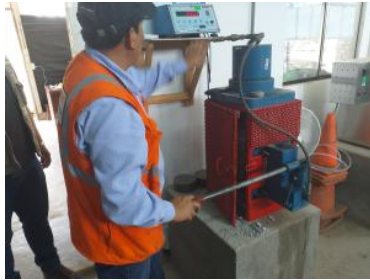
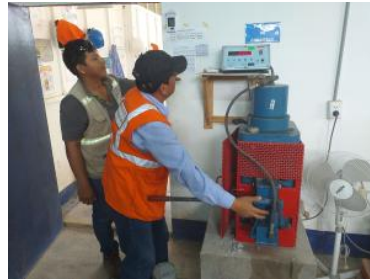
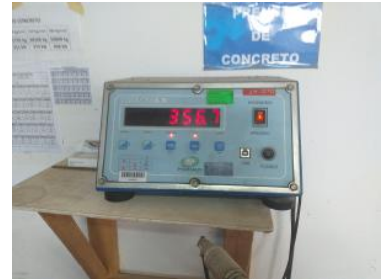
5

Visita de verificación de control de calidad: Ensayo a compresión de muestra de concreto de $F'c=175\text{kg/cm}^2$ (Emboquillado mandil 7 días)

En la progresiva Km. 37+000 se realiza la visita al laboratorio de suelos, a verificar los ensayos a compresión de las muestras cilíndricas de concreto, se realizó la verificación de una muestra cilíndrica de concreto de $F'c= 175 \text{ kg/ cm}^2$ a los 7 días correspondiente a mandil emboquillado de concreto ubicado en la progresiva Km. 22+195 donde se verificó que sobrepaso la resistencia esperada.

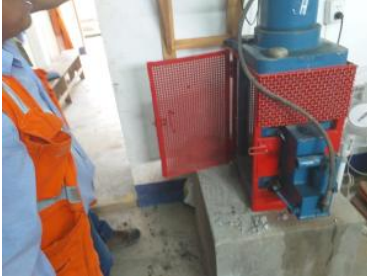
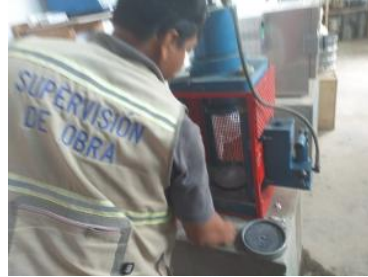
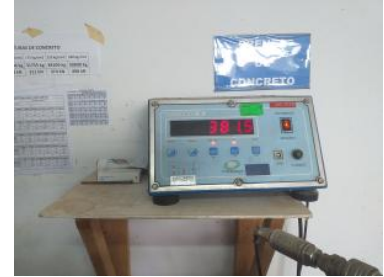
6

Visita de verificación de control de calidad: Ensayo a compresión de probeta cilíndrica de $F'c = 210 \text{ kg/cm}^2$ (Muro a 7 días)

En la progresiva Km. 37+000 se realiza la visita al laboratorio de suelos, a verificar los ensayos a compresión de las muestras cilíndricas de concreto, se realizó la verificación de una muestra cilíndrica de concreto de $F'c = 210 \text{ kg/cm}^2$ a los 7 días correspondiente al cuerpo de muro de concreto armado (paño 4) ubicado en las progresivas Km. 51+635 a la 51+704 donde se verificó que sobrepaso la resistencia esperada.
