BITACORA ELECTRÓNICA DE OBRA

Confirma Bitacora: Si	Nro Informe: 202	Fecha Informe: 28-09-2019	Nombre De La Obra: Carretera Juanjui-Tocache, tramo Pizana - La Polvora - Pizarron - Perlamayo - Campanilla	Personal Encargado: BORIS WALTER AYLLÓN CARCELÉN
-----------------------	------------------	---------------------------	---	--

PANEL FOTOGRAFICO

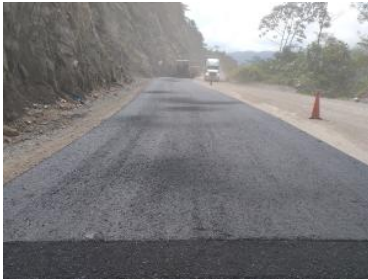
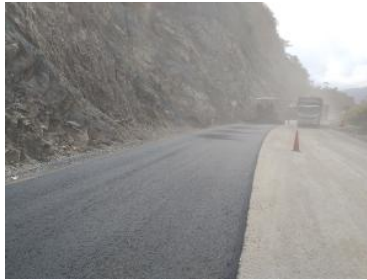
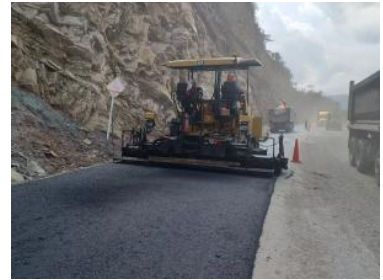
1

Actividades:
 Visita de seguimiento en campo: Asfaltado en caliente

En la progresiva Km. 44+200 se reinicia el asfaltado de la primera capa de pavimento de asfalto, en el margen izquierdo de la vía.

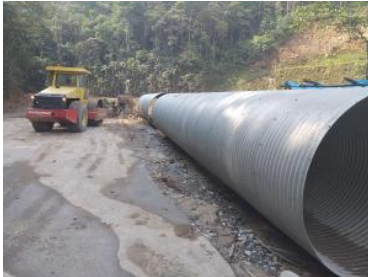
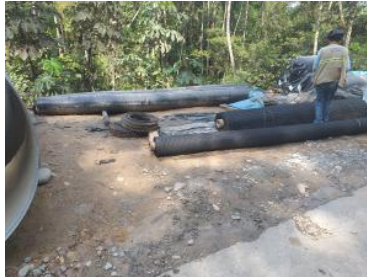
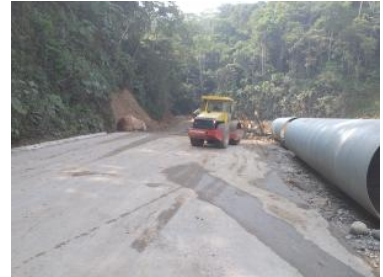
2

Actividades:
 Visita de verificación de actividades en ejecución en campo: Materiales para la construcción de muro de suelo reforzado y alcantarilla

En la progresiva KM. 24+959 se verifica los materiales para la construcción del suelo cemento y el armado de alcantarilla.

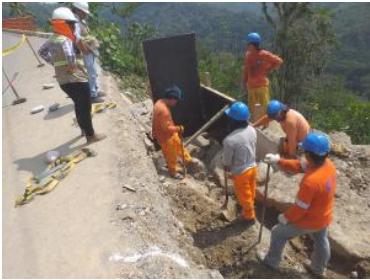
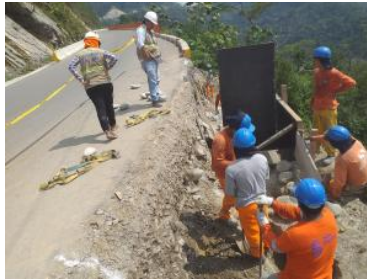
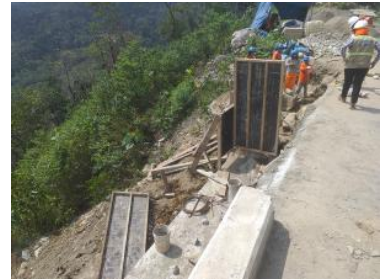
3

Actividades:
 Visita de seguimiento en campo: Construcción de muro ciclopeo

CDescripcion_____:
 En a progresiva Km. 44+750 se realiza la construcción de muros ciclopeo de contencion

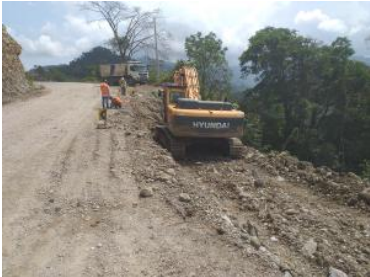
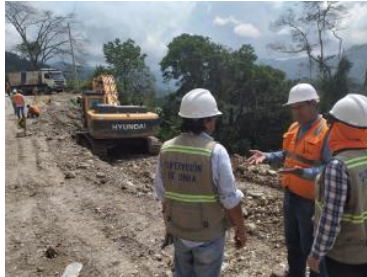
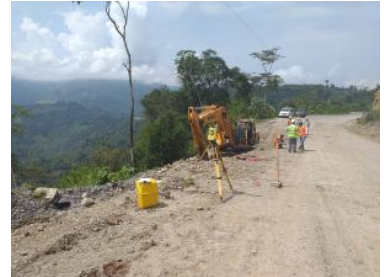
4

Actividades:
 Visita de seguimiento en campo: Inicio de Construcción de muro de suelo reforzado

CDescripcion_____:
 En la progresiva Km. 48+334 a 48+395 se realiza el inicio de actividades para la construcción de suelo reforzado, donde se cuenta con los siguientes recursos: Un volquete de 15 m3 y una excavadora de oruga

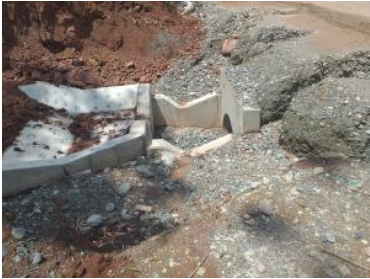
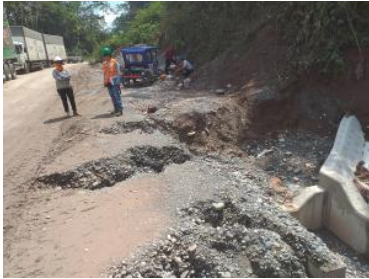
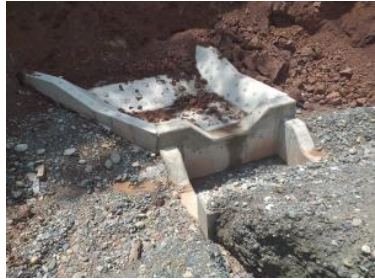
5

Actividades:
Visita de verificación de actividades ejecutadas: Emboquillados de alcantarillas

CDescripcion_____:
En la progresiva Km, 52+479 y 52+645 se verifica la culminación de la construcción de los emboquillados de concreto con piedras en las entradas de alcantarilla. Se observa que las alcantarillas y emboquillados están sedimentadas, requieren limpieza.

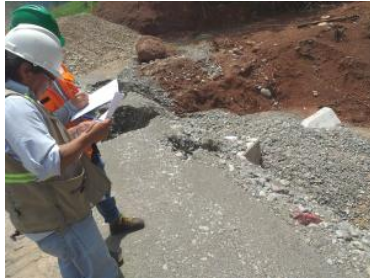
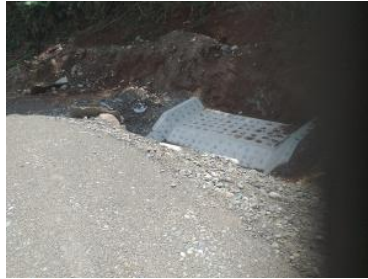
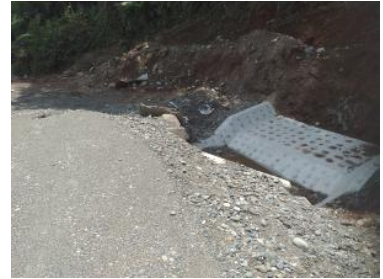
6

Visita de verificación de ejecución de actividades en campo: Emboquillado en alcantarilla.

En la progresiva Km. 52+645 se verifica la ejecución del emboquillado en la entrada de la alcantarilla.

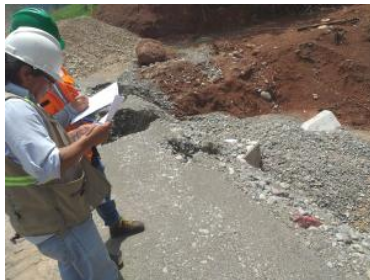
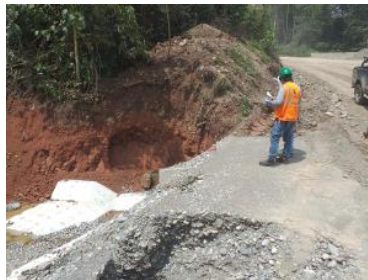
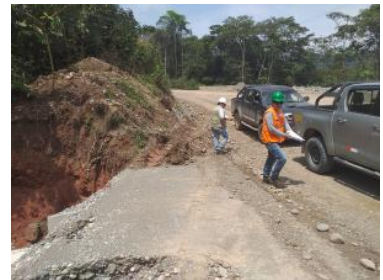
7

Visita de verificación de actividades ejecutadas en campo: Emboquillado en alcantarilla

En la progresiva KM. 52+881 se verifica la ejecución de la construcción de emboquillado de concreto con piedras en ambos lados de la vía.

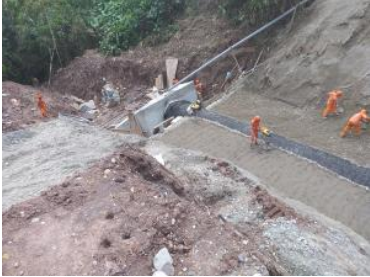
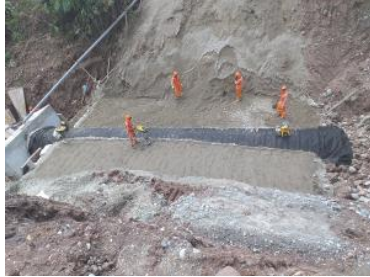
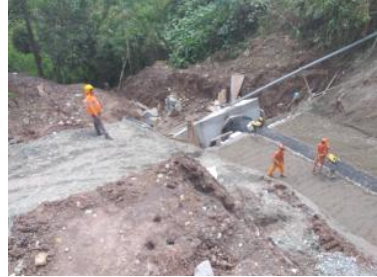
8

Actividades:
Visita de verificación de actividades ejecutadas en campo: Construcción de cabezal de alcantarilla Tunner Liner de 2.100 mm

CDescripcion_____:
En la progresiva Km. 53+684,50 se verifica la colocación de alcantarilla y construcción de cabezal de alcantarilla tunner liner de 2100 mm

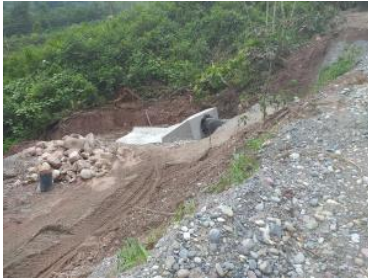
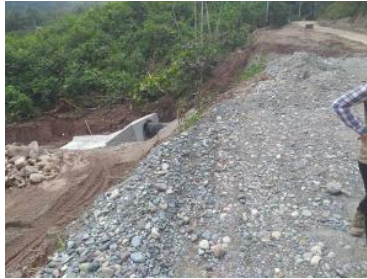
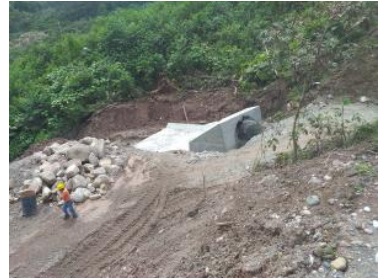
9

Visita de verificación de actividades ejecutadas: Colocación de alcantarilla y construcción de cabezal de concreto.

En la progresiva Km. 53+828,50 se verifica la construcción de colocación de alcantarilla tunner liner de 2100 mm y la construcción de cabezal de alcantarilla en la zona de salida.

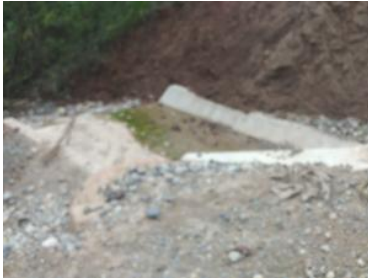
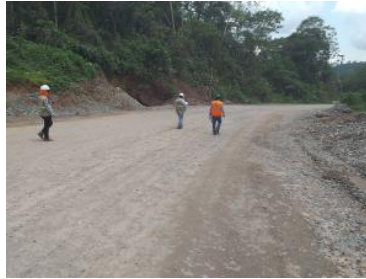
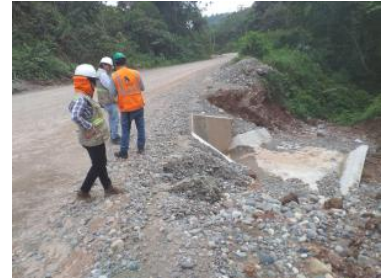
10

Visita de verificación de actividades ejecutadas en campo: Emboquillados de alcantarilla

En las progresivas Km 53+933 y Km. 53+983 se verifica la construcción de emboquiados de piedra en acantarillas

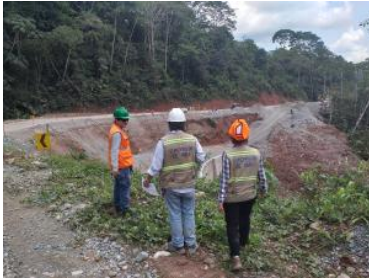
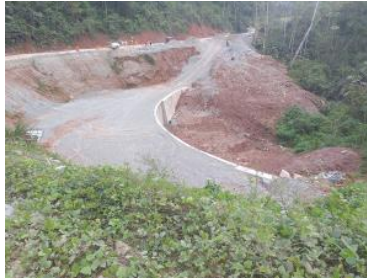
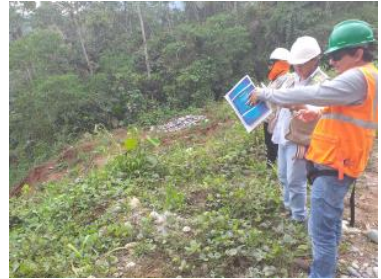
11

Actividades:
 Visita de verificación de actividades ejecutadas: Colocación de alcantarilla tuner liner de 3212 mm

CDescripcion_____:
 En la progresiva 54+219,5 se verifica la construcción de alcantarilla Tunner liner de 3212 mm en una longitud de 10 m.

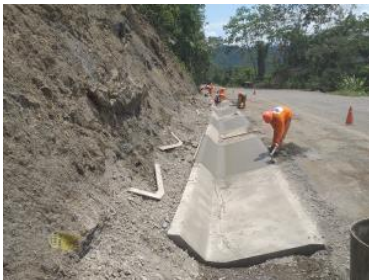
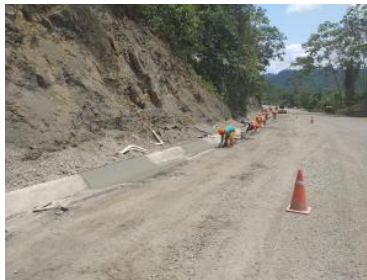
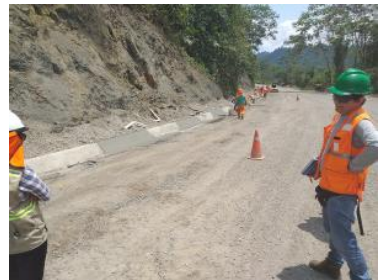
12

Actividades:
 Visita de verificación de actividades ejecutadas: Construcción de cunetas trapezoidales.

CDescripcion_____:
 En la progresiva KM. 58+800 hasta 59+010,49 se verifica la construcción de cunetas trapezoidales de concreto en el margen izquierdo de la vía.

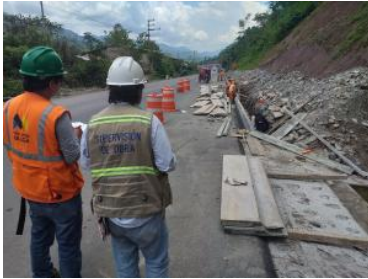
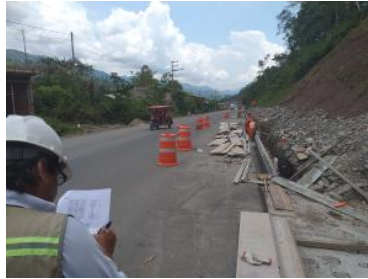
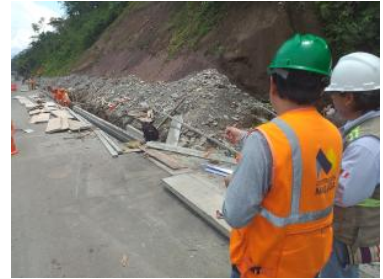
13

Visita de verificación de actividades ejecutadas: Construcción de cunetas rectangulares.

En la progresiva Km. 61+127,4 a la 61+437,4 se verifica la ejecución de construcción de cunetas rectangulares de concreto armado en el Poblado de Nueva Jaen . Solo faltan la ejecución de las tapas fijas y móviles de las cunetas rectangulares.

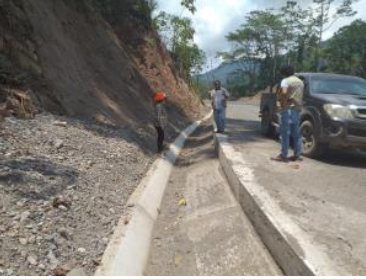
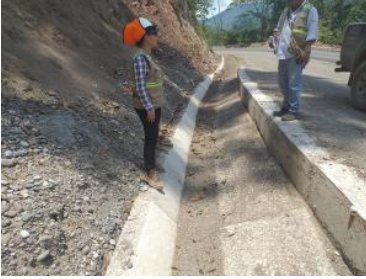
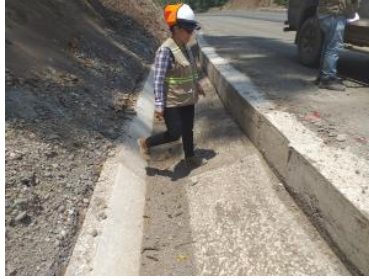
14

Actividades:
Visita de Verificación de actividades ejecutadas en campo: Contrucción de cunetas trapezoidales por debajo del nivel de base.

CDescripcion_____:
En la progresiva 64+100 en un rango de 120 m existen unas cunetas trapezoidales de concreto, que están muy por debajo del nivel de base. La supervisión observó este tramo.

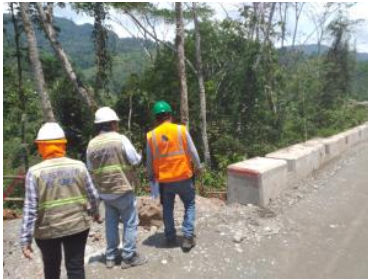
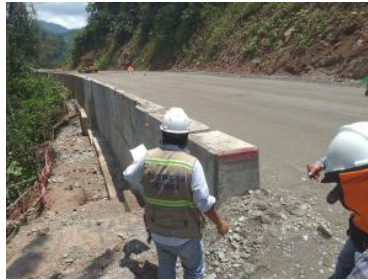
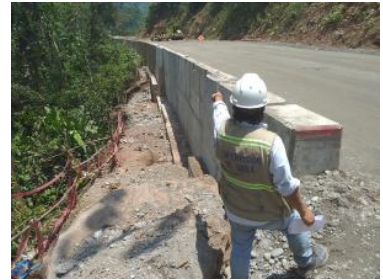
15

Actividades:
 Visita de verificación de actividades ejecutadas: Muro construido de 30 m.

CDescripcion_____:
 En la progresiva Km. 65+700 a la 65+730 se verifica la ejecución de la construcción de muro de contención (30 M.)

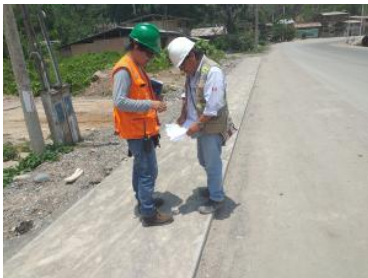
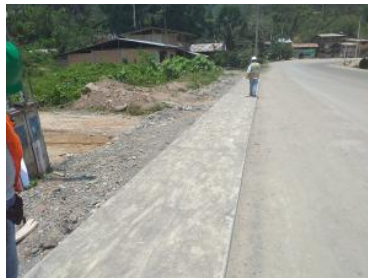
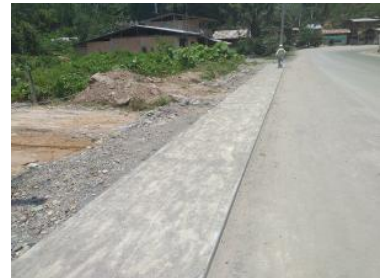
16

Actividades:
 Visita de verificación de actividades ejecutadas: Veredas

CDescripcion_____:
 En la progresiva Km. 68+180 se ha ejecutado veredas de concreto al frente de la escuela del Poblado de Perlamayo.

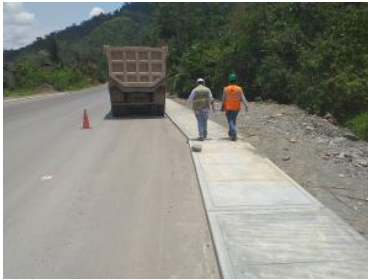
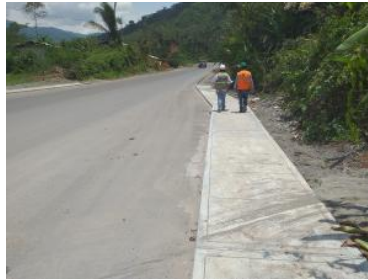
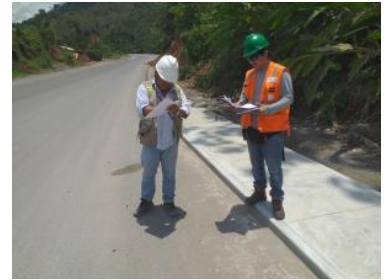
17

Actividades:
 Visita de verificación de actividades ejecutadas: Construcción de veredas.

CDescripcion_____:
 En la progresiva 69+775 se verifica la construcción de veredas de concreto en el sector Santa fe

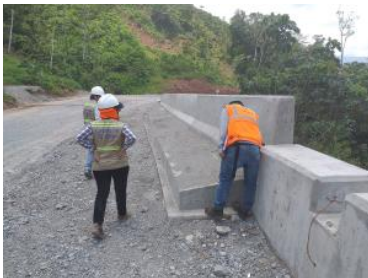
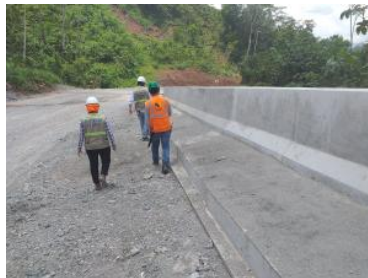
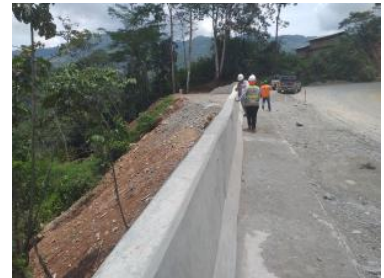
18

Actividades:
 Visita de verificación de actividades ejecutadas: Muro New Yersey

CDescripcion_____:
 En la progresiva Km. 70+696 a la 70+ 721 se verifica que se ha construido un muro New yersey encima del de suelo reforzado de acuerdo al expediente.

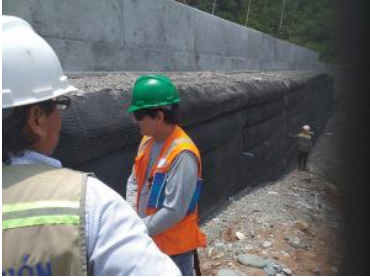
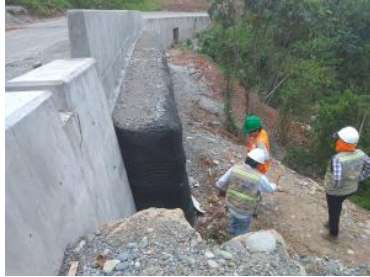
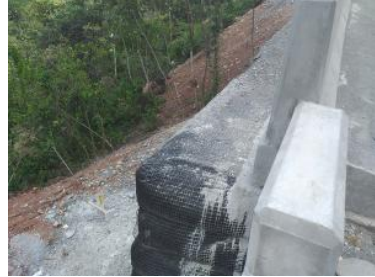
19

Actividades:
Visita de verificación de actividades ejecutadas en campo: Construcción de Muro de suelo reforzado

CDescripcion_____:
En la progresiva Km. 70+696 a la 70+ 721 se verifica que se ha construido un muro de suelo reforzado.

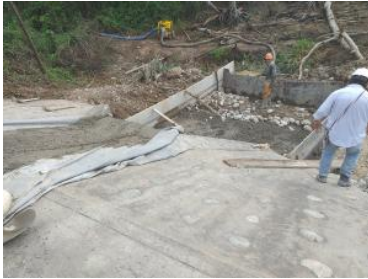
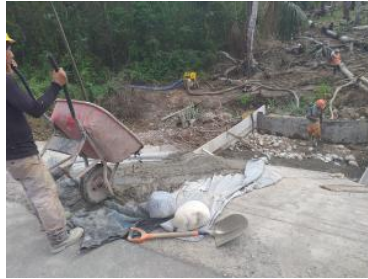
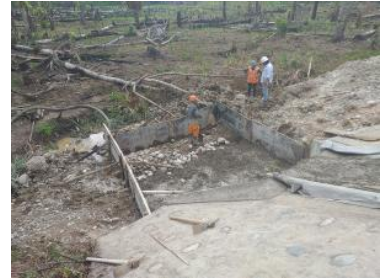
20

Visita de seguimiento en campo: Vaciado de emboquillado de alcantarilla

En la progresiva KM. 3+680 se realiza el vaciado de emboquillado de piedra en la salida del cabezal de alcantarilla. La supervisión realizó observaciones con respecto a la uña final del emboquillado.
