BITACORA ELECTRÓNICA DE OBRA

Confirma Bitacora: Si	Nro Informe: 204	Fecha Informe: 01-10-2019	Nombre De La Obra: Carretera Juanjui-Tocache, tramo Pizana - La Polvora - Pizarron - Perlamayo - Campanilla	Personal Encargado: BORIS WALTER AYLLÓN CARCELÉN
---------------------------------	----------------------------	-------------------------------------	--	---

Continuación de visita de verificación de metrados de actividades ejecutadas en campo para las valorizaciones del mes de Septiembre 2019 , Visita de seguimiento en campo de las actividades en ejecución del contrato principal y los adicionales aprobados como: Construcción de bases y sub-bases, imprimación asfáltica, construcción de asfalto en caliente ; construcción de muros de contención, veredas, cunetas rectangulares, trapezoidales, excavación, rellenos, encofrados, transportes de material desechable . desencofrados, transporte de material granular.

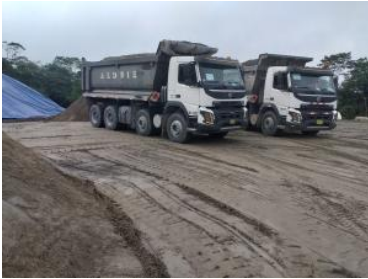
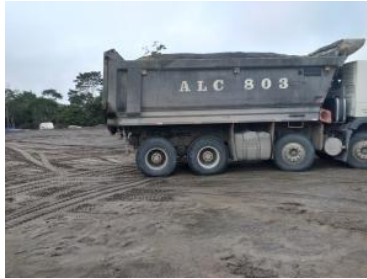
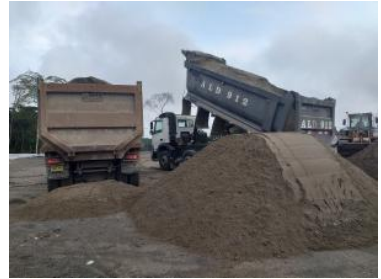
1

Actividades:
 Visita de seguimiento en campo: Transporte de arena a la Planta de asfalto

En la progresiva Km. 24+000 se realiza el transporte de material arena desde la Cantera Mishollo (Progresiva -1+500) Se requiere mucha arena en la planta para la elaboración de mezcla asfáltica.

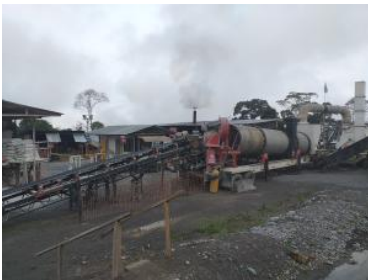
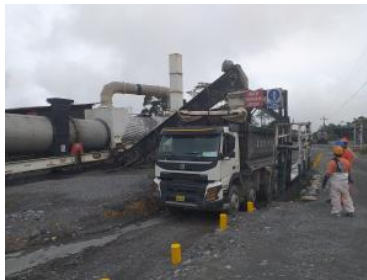
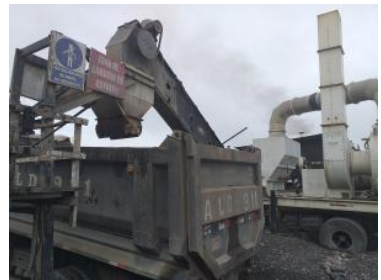
2

Actividades:
 Visita de seguimiento en campo: Visita a la Planta de asfalto de Johesa

En la progresiva KM. 24+000 se realiza la visita a la planta de asfalto donde se verifica que reiniciará actividades de producción de mezcla asfáltica.

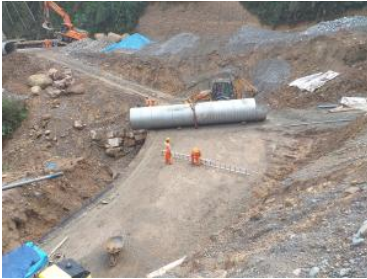
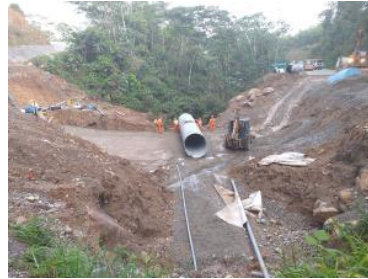
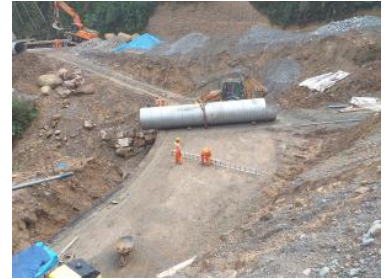
3

Visita de seguimiento en campo: Colocación de alcantarilla de 72" encima de suelo reforzado

En la progresiva Km. 24+350 se realiza la colocación de alcantarilla tuner liner de 72 " encima del muro de suelo reforzado de acuerdo a ls planos del expediente.

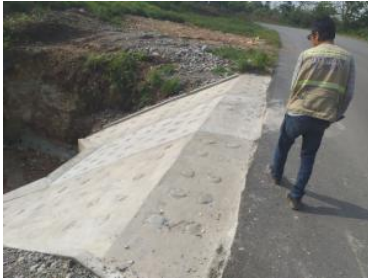
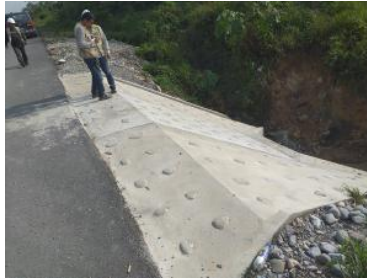
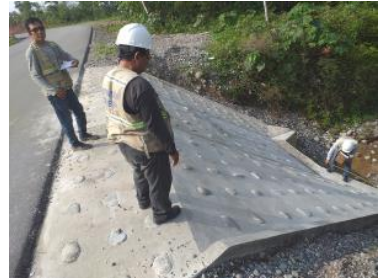
4

Visita de verificación de metrados ejecutados en campo: Construcción de Mandiles de concreto emboquillado

En la progresiva Km. 21+159 se verifica los metrados, realizando la medición de los mandiles construidos en el margen derecho e izquierdo de la vía.

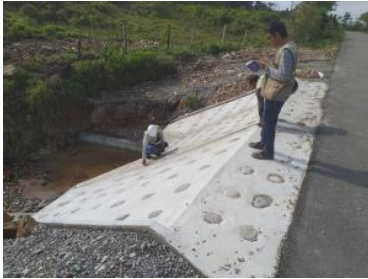
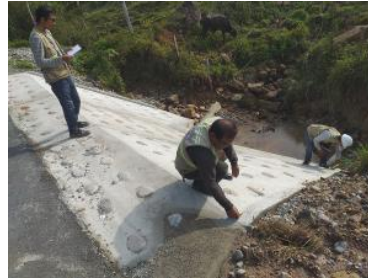
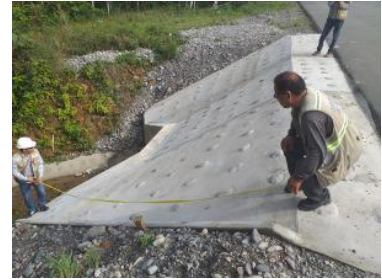
5

Visita de verificación de metrados ejecutados en campo: Construcción de Mandiles de concreto emboquillado (Km. 21+356)

En la progresiva KM. 21+356 se realiza la verificacion de los metrados ejecutados del mandil en su margen derecho e izquierdo,

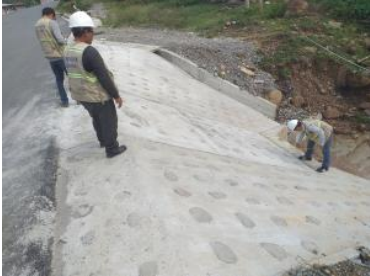
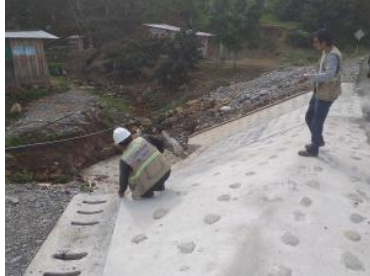
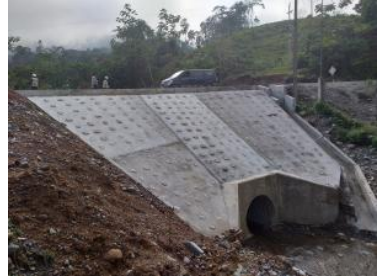
6

Actividades:
Visita de verificación de metrados ejecutados en campo: Construcción de Mandiles de concreto emboquillado (Km. 22+792)

CDescripcion_____:
En la progresiva KM. 22 +792 se verifica el metrado de los mandiles construidos , realizando la medicion en campo. para que luego sea verificado y calculado por la supervision para las valorizaciones del mes de septiembre.

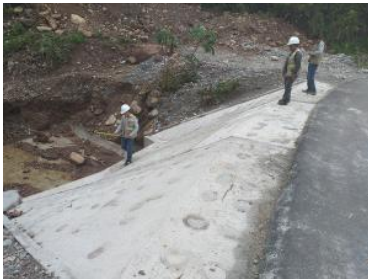
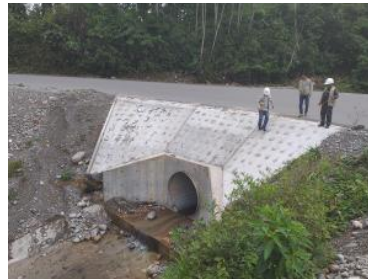
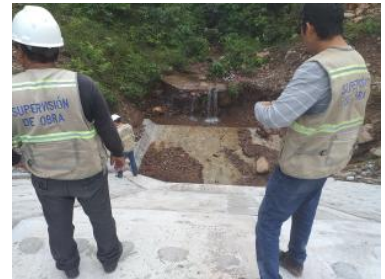
7

Visita de verificación de metrados ejecutados en campo: Construcción de Mandiles de concreto emboquillado (km. 22+070)

En la progresiva KM. 22+070 , la supervision verifica los metrados realmente ejecutados en campo, se realiza la medicion con wincha del mandil construido en el margen derecho e izquierdo de la vía,

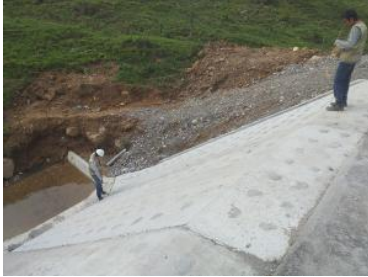
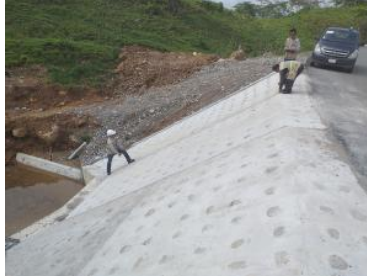
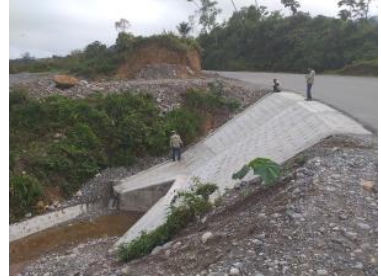
8

Visita de verificación de metrados ejecutados en campo: Construcción de Mandiles de concreto emboquillado (km. 22+436)

En la progresiva Km. 22+436 se verifica los metrados realizando la medicion en campo de los mandiles ejecutados en el margen derecho e izquierdo de la vía.

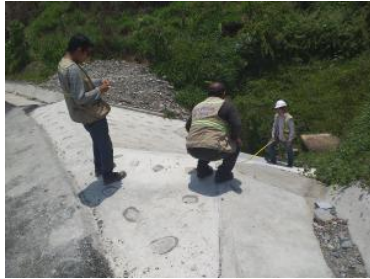
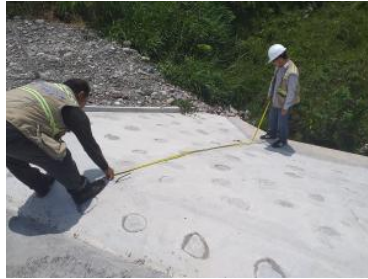
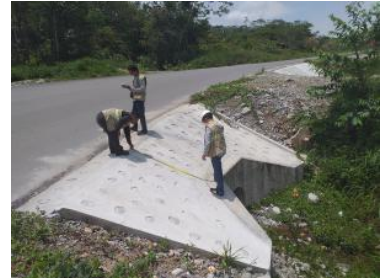
9

Visita de verificación de metrados ejecutados en campo: Construcción de Mandiles de concreto emboquillado (km. 26+560)

En la progresiva Km. 26+560 se realiza la medicion de los mandiles ejecutados en el margen derecho e izquierdo de la vía para la verificacion de los metrados

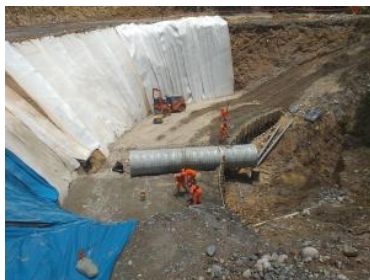
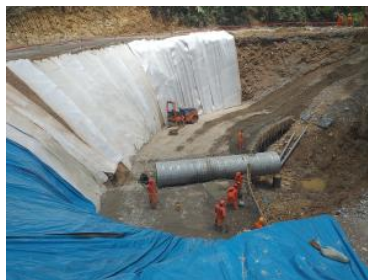
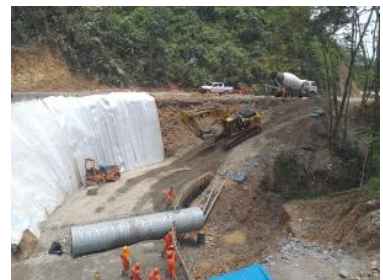
10

Visita de seguimiento en campo: Colocacion de alcantarilla encima de suelo reforzado

En la progresiva KM. 31+945 al 31+985 se realiza la colocacion de alcantarilla encima del suelo reforzado

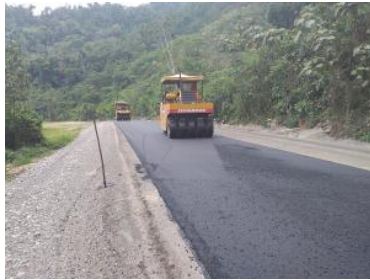
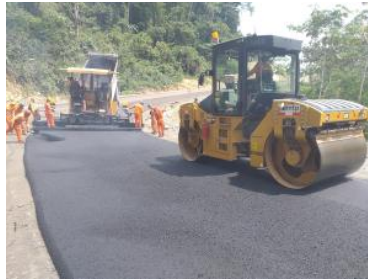
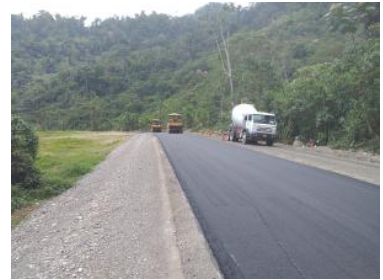
11

Actividades:
 Visita de seguimiento en campo: Compactacion de asfalto

CDescripcion_____:
 En la progresiva KM. 43+140 se realiza la compactacion del asfalto en caliente extendido

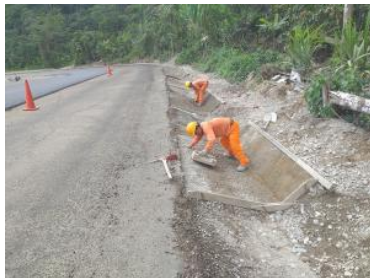
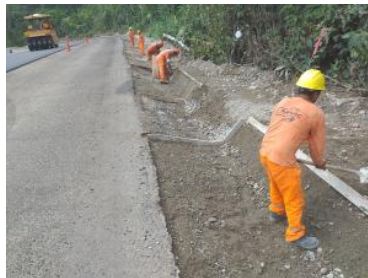
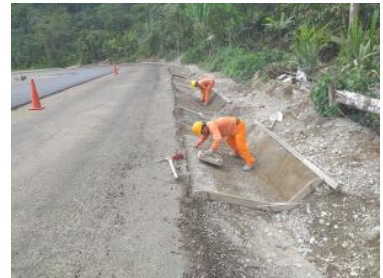
12

Actividades:
 Visita de seguimiento en campo: Excavacion y encofrado de cunetas trapezoidales.

CDescripcion_____:
 En la progresiva KM. 43+000 a 43+140 se realiza la excavacion y encofrado para la construccion de cunetas trapezoidales de concreto.

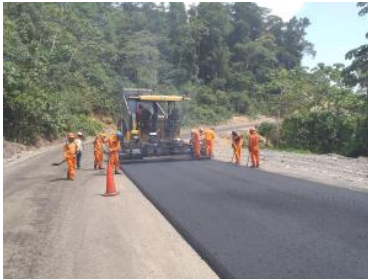
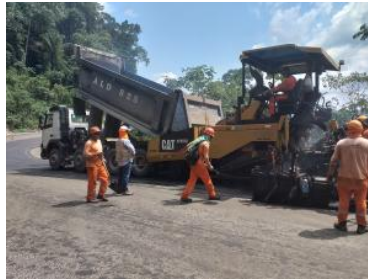
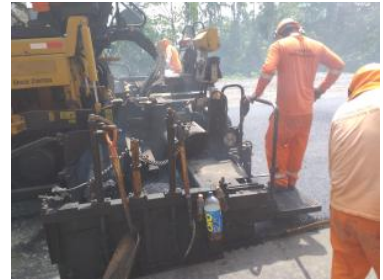
13

Visita de seguimiento en campo :Asfaltado en caliente (lado derecho, primera capa)

En la progresiva Km, 43+180 se realiza el asfaltado en caliente de la primera capa de asfalto por el lado derecho de la vía,
