BITACORA ELECTRÓNICA DE OBRA

REGISTRO DE LA BITACORA Y FOTO DEL CUADERNO DE OBRA

Confirma Bitacora: Si	Nro Informe: 201	Fecha Informe: 26-09-2019	Nombre De La Obra: Construccion y Mejoramiento de la Carretera llave-Mazocruz	Personal Encargado: CUTIPA MONZON NESTOR ARNULFO
---------------------------------	----------------------------	-------------------------------------	---	---

REPORTE DEL 26 DE SETIEMBRE DEL 2019

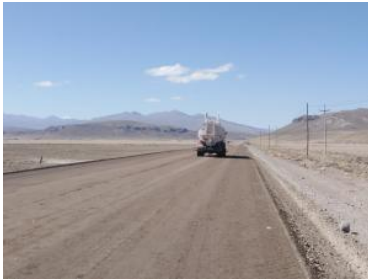
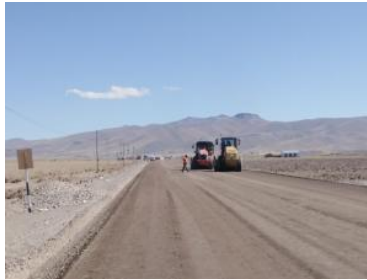
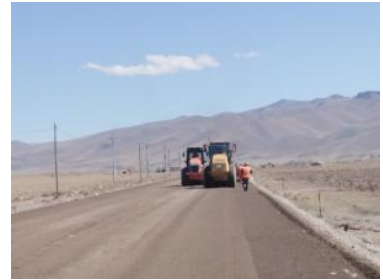
1

Actividades:
 SUB BASE GRANULAR

CDescripcion_____:
 CONFORMADO DE MATERIAL PARA SUB BASE UBICADO EN LA PROGRESIVA KM 61+300

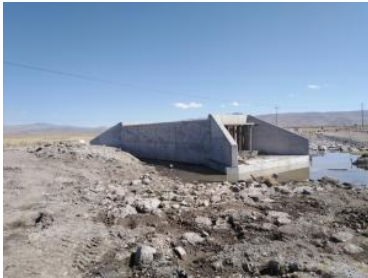
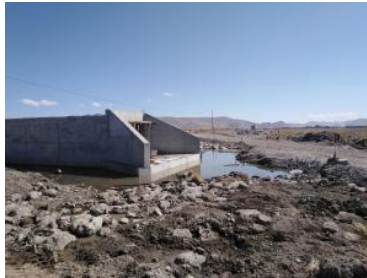
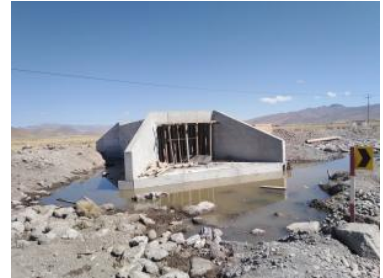
Actividades:
 DRENAJE

CDescripcion_____:
 ALCANTARILLA TIPO MCA UBICADO EN LA PROGRESIVA KM 60+462.93 DE 3 X 2 M Y 11.20 M DE LONGITUD.

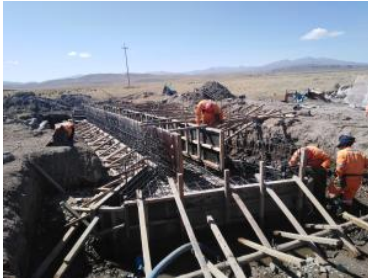
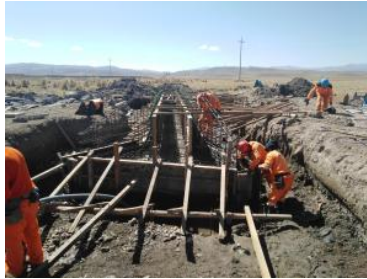
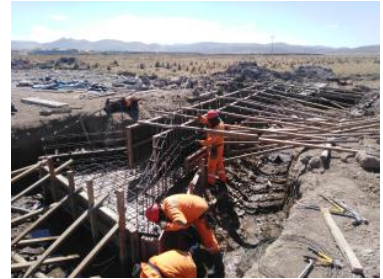
3

ALCANTARILLA TIPO MARCO DE CONCRETO ARMADO MCA UBICADO EN LA PROGRESIVA KM 59+725 DE SECCIÓN 1x1 M , ENCOFRADO Y ARMADO DE ACERO EN LOSA INFERIOR Y MUROS DE ELEVACION.

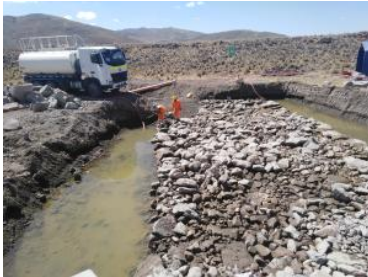
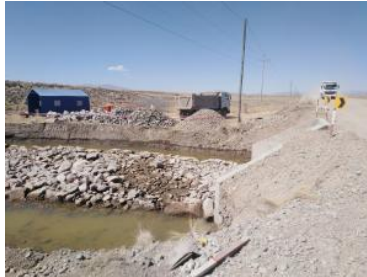
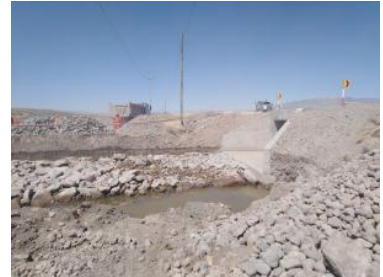
4

ALCANTARILLA MCA UBICADO EN EL KM 53+819 DE 3M X 2M, ENCAUZAMIENTO DE SALIDA CON ENROCADO

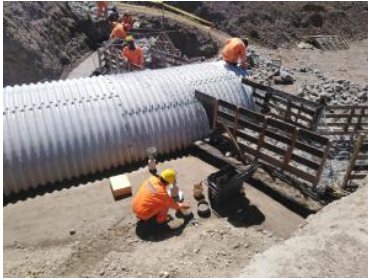
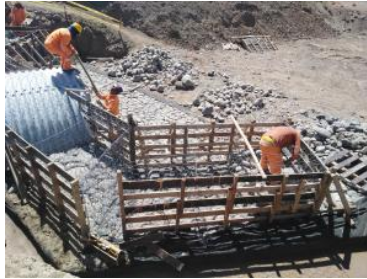
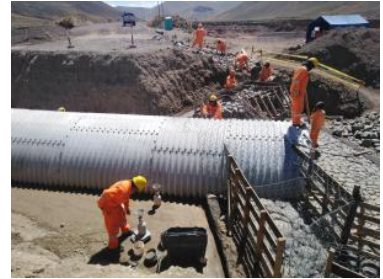
5

ALCANTARILLA TIPO ARCO DE 3.12 X 2.06 DE SECCIÓN UBICADO EN LA PROGRESIVA KM 53+326, ENTRADA Y SALIDA CON GAVIONES TIPO CAJA Y COLCHÓN.

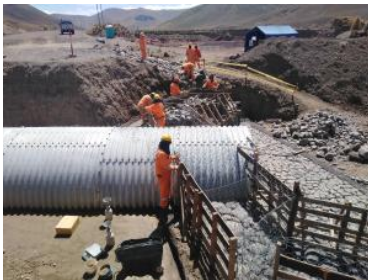
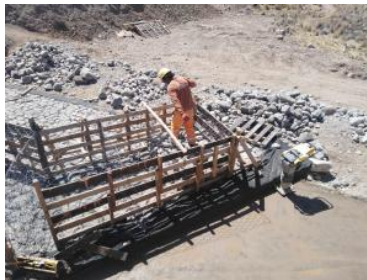
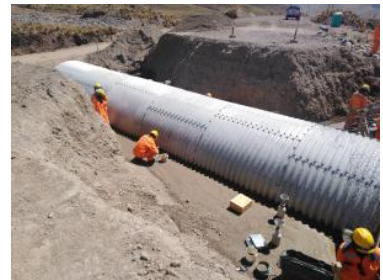
6

RELLENO ESTRUCTURAL VERIFICACIÓN CONO DE ARENA EN ALCANTARILLA TIPO ARCO 3.12X2.06 M Y15.34 M DE LONGITUD

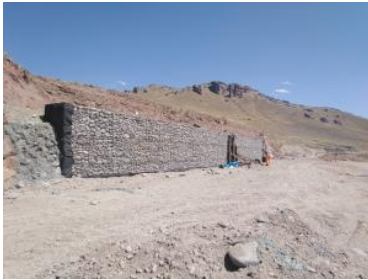
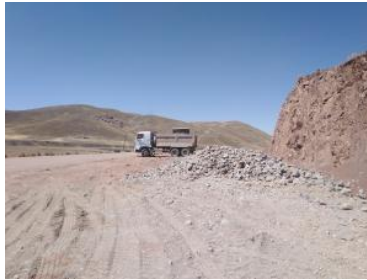
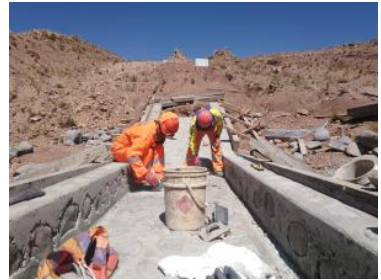
7

Actividades:
 MURO GAVIÓN

CDescripcion_____:
 UBICADO EN LA PROGRESIVA KM 50+720 ALCANTARILLA TMC DE 36" DE DIÁMETRO

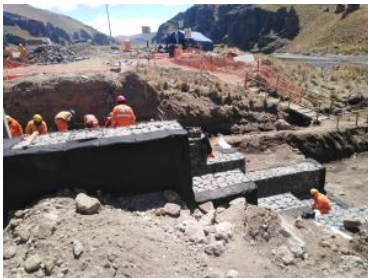
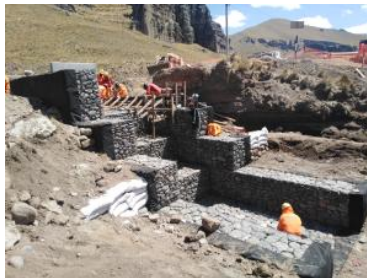
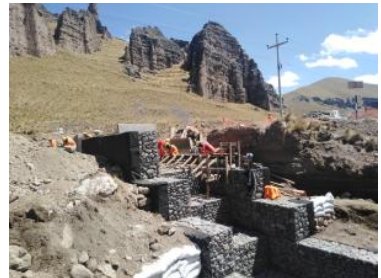
8

CDescripcion_____:
 ALCANTARILLA MCA UBICADO EN LA PROGRESIVA KM 47+275 DE 1.50 X 1.50 M DE SECCIÓN, CONSTRUCCIÓN DE GAVIONES EN LA SALIDA Y ENTRADA ALERO.

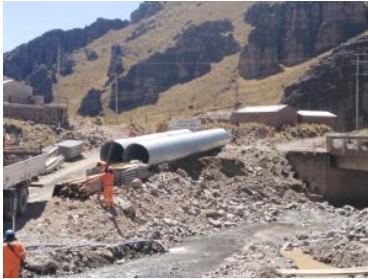
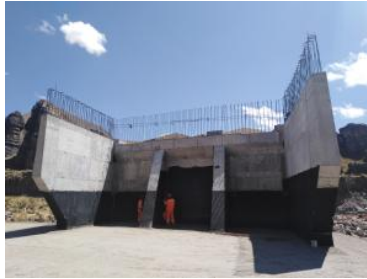
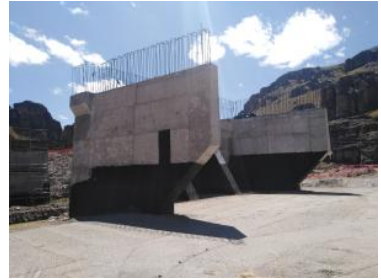
9

Actividades:
 PUENTE CHILLIHUA (L=26.60 M)

CDescripcion _____:
 ESTRIBO DERECHO PINTADO PARA EL RELLENO ESTRUCTURAL, ADEMAS SE PREPARA PARA REALIZAR EL ENCAUZAMIENTO CON TUBERÍAS TMC Y POSTERIOR FALSO PUENTE, UBICADO EN LA PROGRESIVA KM 46+929

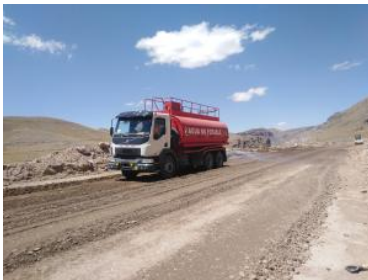
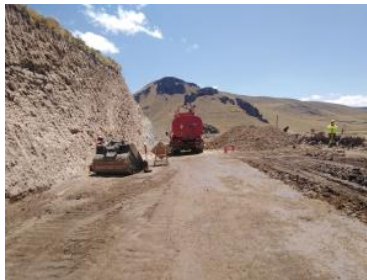
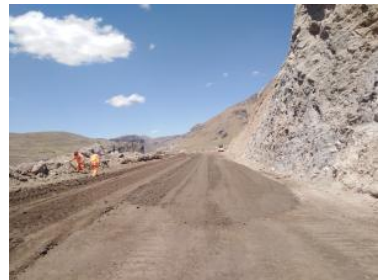
10

CDescripcion _____:
 RIEGO Y COMPACTADO DE LA SUB RASANTE UBICADO EN LA PROGRESIVA KM 42+840

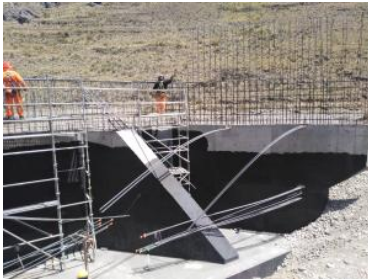
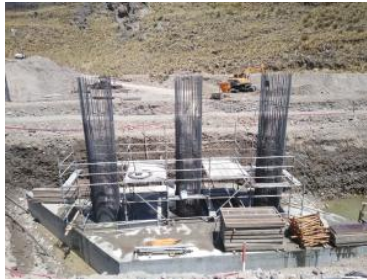
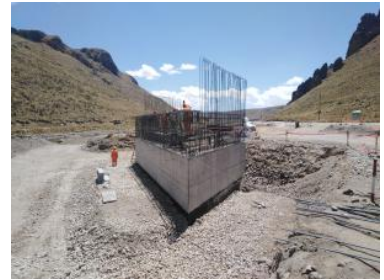
11

Actividades:
 PUENTE UNTAVE (L=90.00)

CDescripcion_____:
 ESTRIBO DERECHO ARMADO DE ACERO PANEL SUPERIOR Y PREPARATIVOS PARA EL ENCOFRADO DE PILARES CENTRAL DERECHO DEL PUENTE

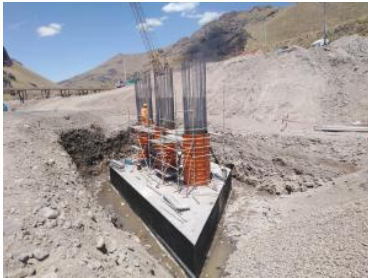
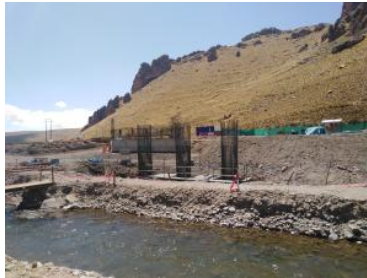
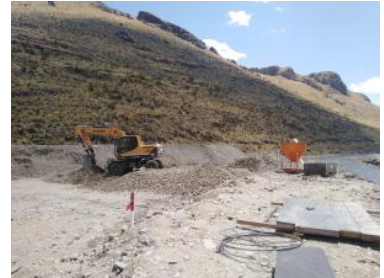
12

Actividades:
 PUENTE UNTAVE (L=90.00 M)

CDescripcion_____:
 UBICADO EN LA PROGRESIVA KM 40+050, ENCOFRADO METALICO FUSTE DE PILARES CENTRALES IZQUIERDO DEL PUENTE

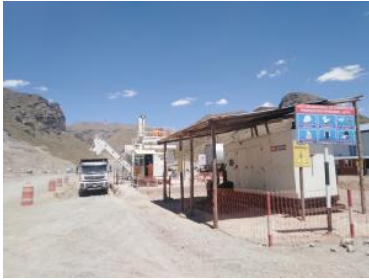
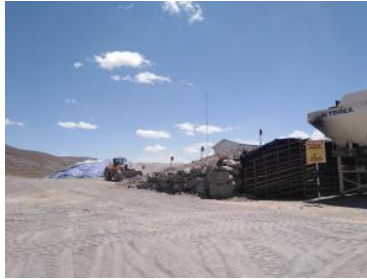
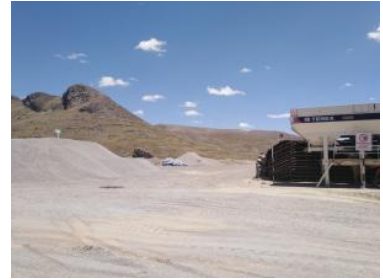
13

Actividades:
 PLANTA DE PRODUCCIÓN DE ASFALTO

CDescripcion _____ :
 UBICADO EN LA PROGRESIVA KM 39+900, ACUMULACIÓN DE MATERIAL PIEDRA CHANCADA, ARENA CHANCADA, ARENA ZARANDEADA, ADEMÁS CALIBRACIÓN Y OTROS.

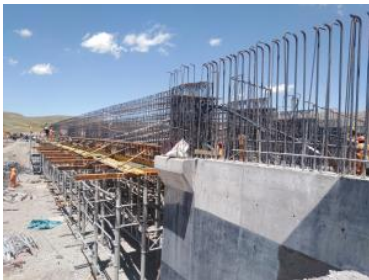
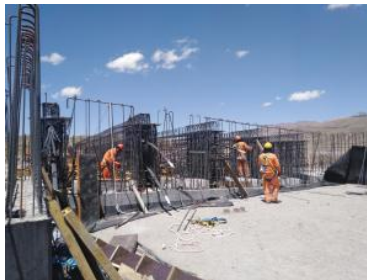
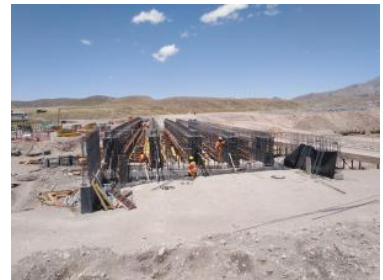
14

Actividades:
 PUENTE LLINQUI (L=36.30 M)

CDescripcion _____ :
 UBICADO EN LA PROGRESIVA KM 33+760, ARMADO DE VIGAS POS TENSADAS COLOCADO DE DUCTOS Y CABLES COMO INDICA EL EXPEDIENTE TECNICO

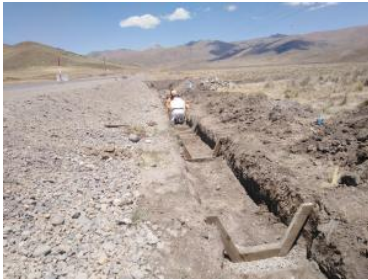
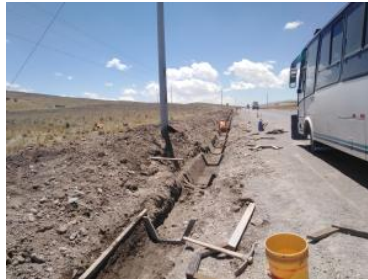
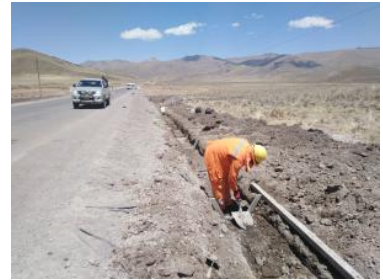
15

Actividades:
 CUNETTA TIPO V LADO DERECHO L.D

CDescripcion_____:
 TRAMO UBICADO ENTRE LAS PROGRESIVAS KM 31+014 HASTA KM 31+254, TRAZO Y REPLANTEO ASI COMO MOVIMIENTO DE TIERRAS

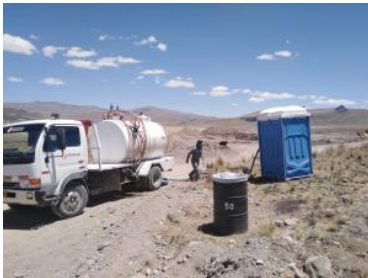
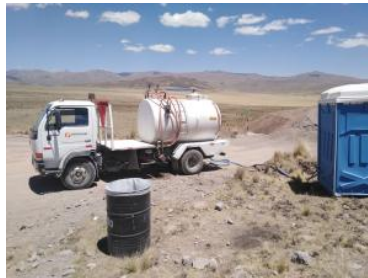
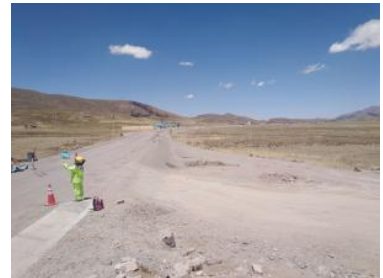
16

Actividades:
 ASPECTO AMBIENTAL

CDescripcion_____:
 LIMPIEZA Y SUCCIÓN DE DESECHOS SÓLIDOS DE BAÑOS QUÍMICOS
