BITACORA ELECTRÓNICA DE OBRA

Confirma Bitacora: Si	Nro Informe: 206	Fecha Informe: 03-10-2019	Nombre De La Obra: Carretera Juanjui-Tocache, tramo Pizana - La Polvora - Pizarron - Perlamayo - Campanilla	Personal Encargado: BORIS WALTER AYLLÓN CARCELÉN
---------------------------------	----------------------------	-------------------------------------	---	--

Panel Fotográfico de la Bitacora de Obras

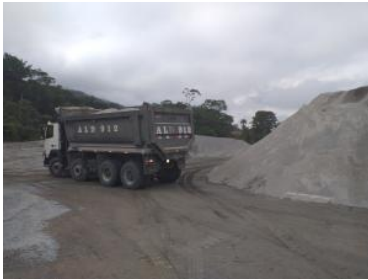
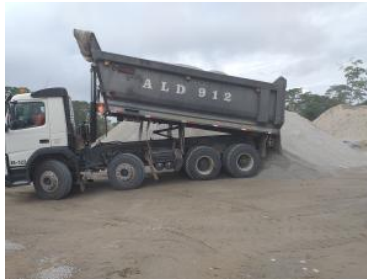
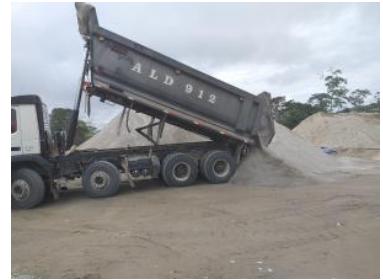
1

Actividades:
 Visita de seguimiento en campo: Transporte de arena

En la progresiva KM. 24+000 llegan los volquetes cargados de arena lavada, desde la Cantera Mishollo hasta el acopio de material de la planta de asfalto.

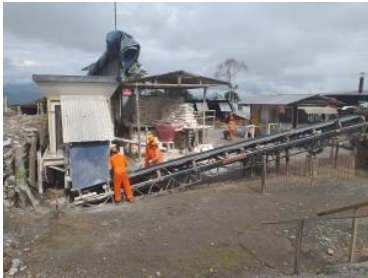
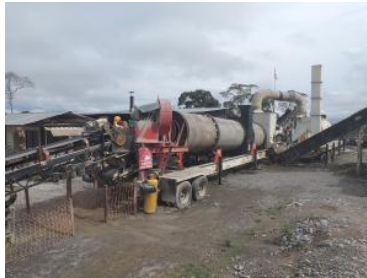
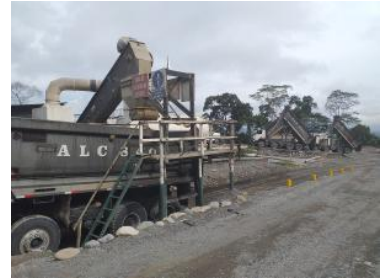
2

Actividades:
 Visita de seguimiento en campo: Planta de asfalto

En la progresiva Km. 24+000 se ubica la planta de asfalto, donde se verifica que están realizando labores de mantenimiento preventivo a la planta de asfalto.

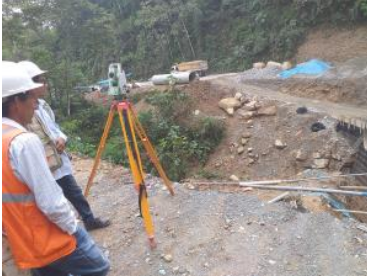
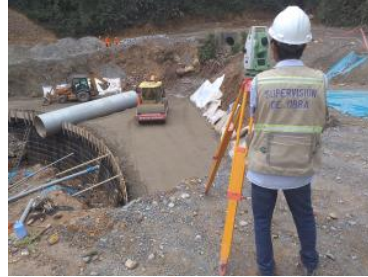
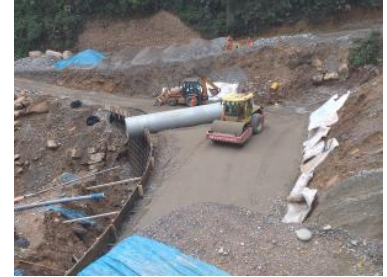
Visita de seguimiento en campo: Levantamiento topográfico para liberación de alcantarilla

En la progresiva Km. 24+395, la supervisión se realiza el levantamiento topográfico verificando las cotas donde se ubica la alcantarilla para su liberación.

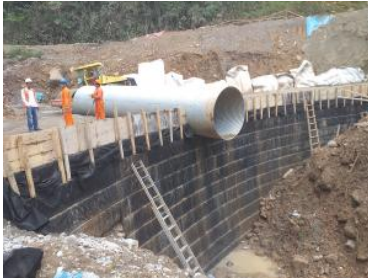
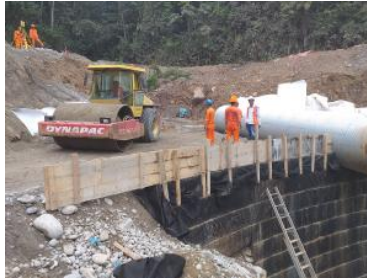
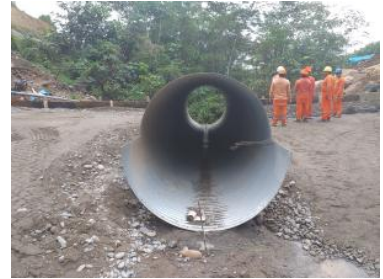
4

Visita de seguimiento en campo: Construcción de alcantarilla en muro de suelo reforzado

En la progresiva KM. 24+395 se realiza la construcción de muro de suelo reforzado, donde lleva colocado una alcantarilla Tuner Lner de 72"

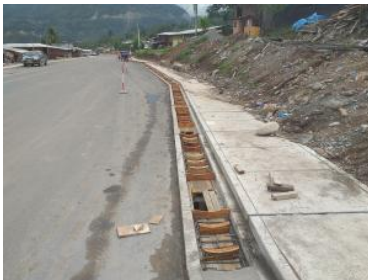
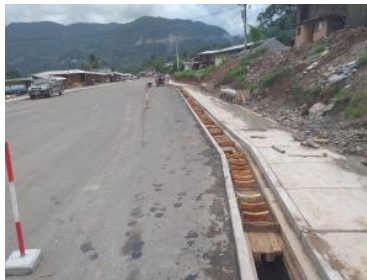
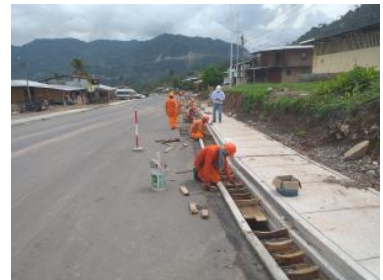
5

Visita de seguimiento en campo: Construcción de tapas fijas de cunetas rectangulares.

En al progresiva Km. 37+300 a la 37+580 se realiza la construcción de las tapas fijas de concreto armado de las cunetas rectangulares.

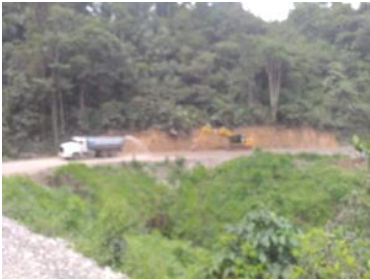
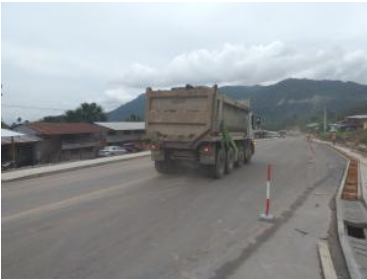
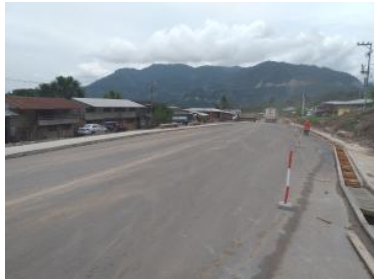
6

Actividades:
Visita de seguimiento en campo: Transporte de material desechable a DME Km 37+580

CDescripcion_____:
En la progresiva 37+580 se realiza el acopio del material desechable extraído de la progresiva 34+200 donde se esta realizando el ensanchamiento de la calzada.
