## BITACORA ELECTRÓNICA DE OBRA

<b>Confirma Bitacora:</b> Si	<b>Nro Informe:</b> 193	<b>Fecha Informe:</b> 03-10-2019	<b>Nombre De La Obra:</b> Carretera Moquegua - Omate - Arequipa Tramo: II km. 35 al km. 153,50	<b>Personal Encargado:</b> LUZMILA GUERRA MOTTA	
<b>Foto Bitacora:</b>	<b>Foto Bitacora 2:</b>	<b>Foto Bitacora 3:</b>	<b>Foto Bitacora 4:</b>	<b>Foto Bitacora 5:</b>	<b>Foto Bitacora 6:</b>

Segundo día de visita de inspección visual en campo con representantes de la Contraloría General de la Republica, Contratista, Supervisión de obra y PACRI.

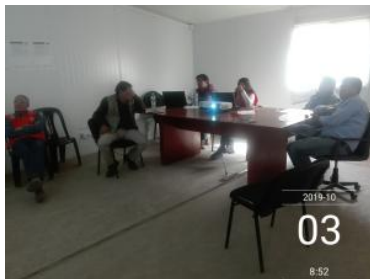
**Foto1:**

Previo al recorrido de obra se realiza una reunión de coordinación en el campamento de Coalaque, con la participación de Contratista, Supervisión y CGR, a fin de evaluar el estado situacional de la recopilación de información solicitada por la CGR, en la que además se pusieron plazos y responsables para su entrega.

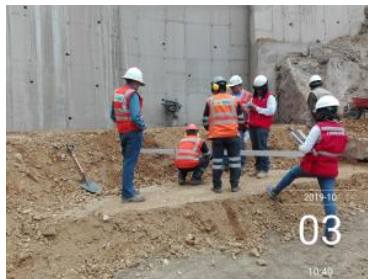
**Foto2:**

Se aprecia las actividades de reconstrucción en el badén ubicado en el km 125+170 aproximadamente, el cual se apoya sobre un muro de contención, en la que se realizó el dimensionamiento de las actividades de conformación de banquetas en proceso.

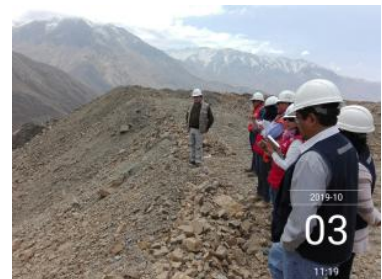
**Foto3:**

Actividades de reconstrucción en el badén ubicado en el km 125+625 aproximadamente, el cual se apoya sobre un muro de contención, se realizan actividades de limpieza.
