BITACORA ELECTRÓNICA DE OBRA

Confirma Si **Nro Informe:** 194 **Fecha Informe:** 04-10-2019 **Nombre De La Obra:** Carretera Moquegua - Omate - Arequipa Tramo: Il km. 35 al km. 153.50 **Personal Encargado:** LUZMILA GUERRA MOTTA

Acompañamiento en visita de inspección visual en campo de forma conjunta con los especialistas en Geología y Geotecnia de la DS de PVN, Contratista y Supervisión de obra además del especialista en estructuras de la DS de PVN,

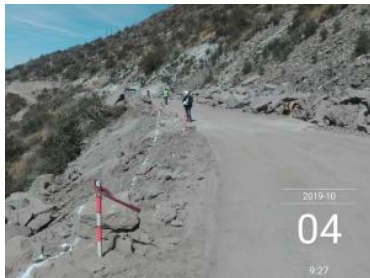
Foto1:

134+480 @ 133+500 LI, (nuevo) propuesto en el expediente de mayores metrados N° 14, se aprecia botonería y talud inferior tendido, por lo que los especialistas sugieren que no se realice la construcción del muro de contención, pudiéndose construir banquetas sobre enrocado con la finalidad de ampliar el ancho geométrico requerido.

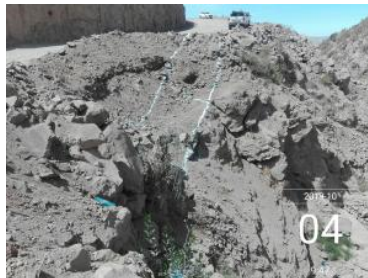
Foto2:

138+529 @ 138+570 LI, (contractual) propuesto en el expediente de mayores metrados N° 14 se sugiere la descarga y/o limpieza de material en este tramo a fin de visualizar el material de fundación.

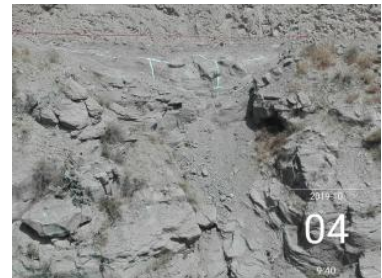
Foto3:

138+664 @ 138+681 LI, (nuevo) propuesto en el expediente de mayores metrados N° 14, debido a la conformación del suelo de fundación los especialistas sugieren realizar una estructura especial necesaria de mayores estudios, pudiendo formar parte de un posible adicional de obra.
