## BITACORA ELECTRÓNICA DE OBRA

### REGISTRO DE LA BITACORA Y FOTO DEL CUADERNO DE OBRA

<b>Confirma Bitacora:</b> Si	<b>Nro Informe:</b> 207	<b>Fecha Informe:</b> 04-10-2019	<b>Nombre De La Obra:</b> Carretera Juanjui-Tocache, tramo Pizana - La Polvora - Pizarron - Perlamayo - Campanilla	<b>Personal Encargado:</b> BORIS WALTER AYLLÓN CARCELÉN
---------------------------------	----------------------------	-------------------------------------	--	---

Visita de seguimiento en campo de las actividades en ejecución y visita de verificación de actividades ejecutadas del contrato principal y los adicionales 1,2,4 y 5 aprobados y mayores metros No. 4 como: asfaltado en caliente , Mejoramientos de suelos, construcción de muros de contención, construcción de cunetas rectangulares y trapezoidales, excavaciones, encofrados, desencofrados y transportes de material.

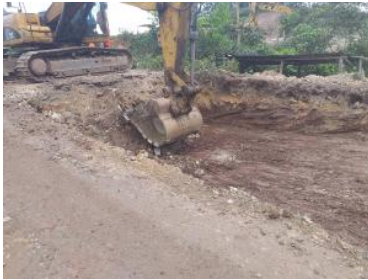
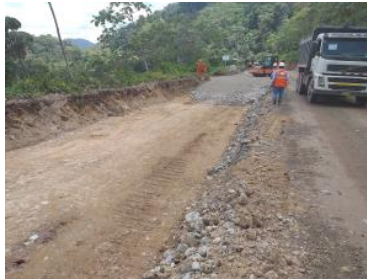
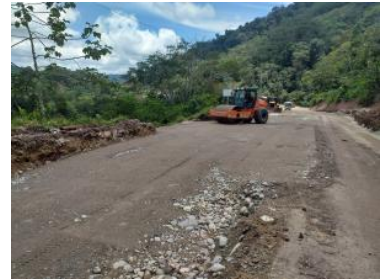
1

**Actividades:**  
 Visita de seguimiento en campo: Mejoramientos de suelos

**CDescripcion\_\_\_\_\_:**  
 En la progresiva Km 51+010 a la 51+260 se realiza el mejoramiento de los suelos en el lado izquierdo de la vía.

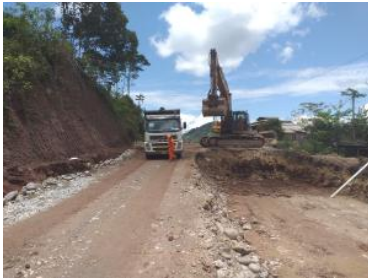
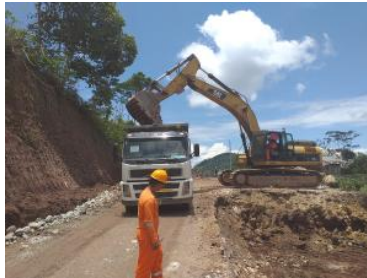
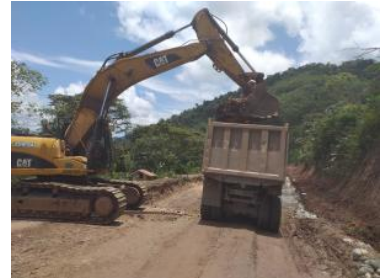
2

**Actividades:**  
 Visita de seguimiento en campo: Excavacion y carga de material excedente

**CDescripcion\_\_\_\_\_:**  
 En la progresiva KM. 51+020 se realiza la carga del material excedente producto de los mejoramientos de suelos, que se transporta hacia un DME cercano

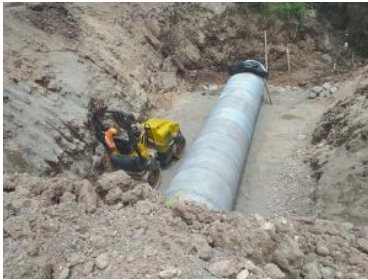
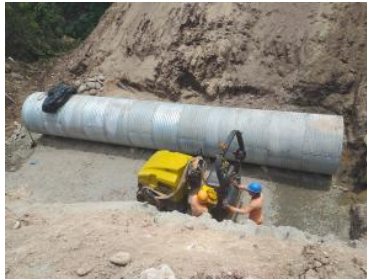
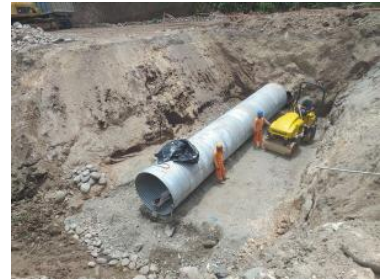
3

**Actividades:**  
 Visita de seguimiento en campo: Relleno compactado en alcantarilla TMC

**CDescripcion\_\_\_\_\_:**  
 En la progresiva KM. 50+985 se realiza el relleno compactado en los lados de alcantarilla TMC construida.

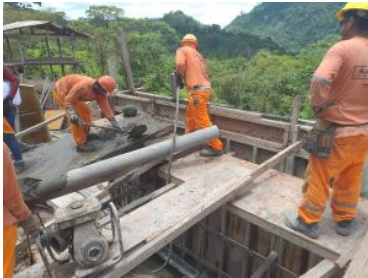
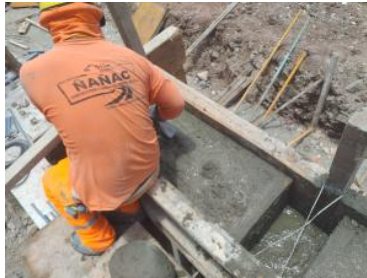
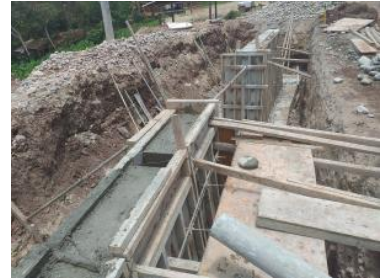
4

**Actividades:**  
 Visita de seguimiento en campo: Vaciado de muro ciclopeo (Paño13)

**CDescripcion\_\_\_\_\_:**  
 En la progresiva KM. 50+844 a la 50+925 se ha vaciado el paño No. 13 de muro de concreto ciclopeo.

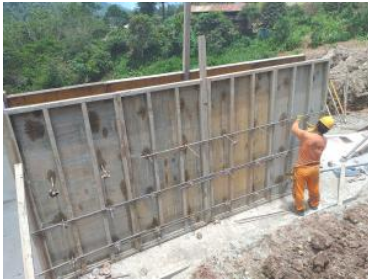
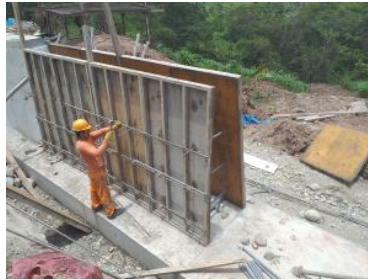
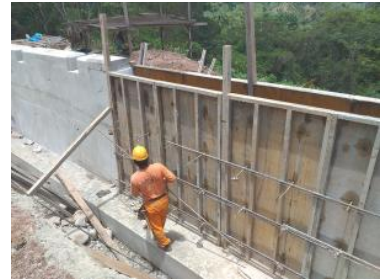
5

**Actividades:**  
Visita de seguimiento en campo: Encofrado de muro de concreto ciclopeo.

**CDescripcion\_\_\_\_\_:**  
En la progresiva KM. 50+844 a la 50+925 se ha encofrado el paño No. 11 de muro de concreto ciclópeo.

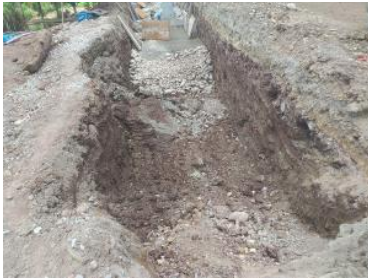
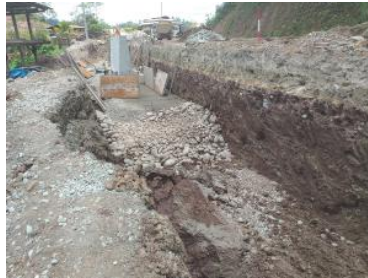
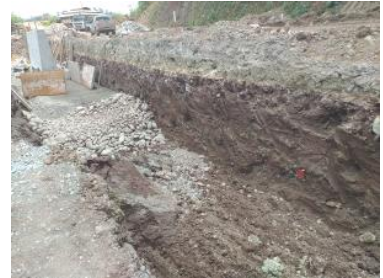
6

**Actividades:**  
Visita de seguimiento en campo: Excavación para la construcción de muros

**CDescripcion\_\_\_\_\_:**  
En la progresiva KM. 50+844 se realiza la excavación para la construcción de muros de concreto

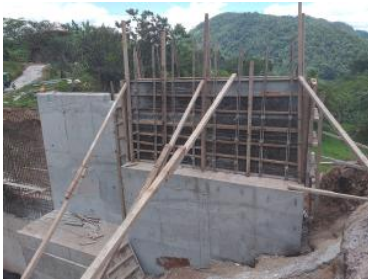
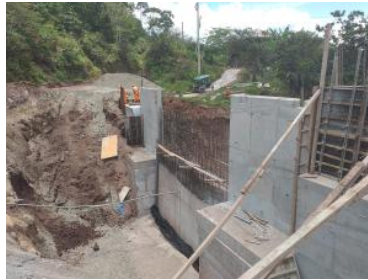
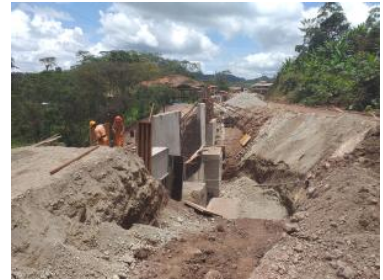
7

**Actividades:**  
 Visita de seguimiento en campo: Encofrado en muro

**CDescripcion** \_\_\_\_\_:  
 En la progresiva Km. 50+820 a la 50+850 se realiza el encofrado de muro de concreto armado.

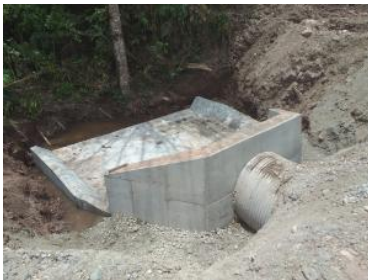
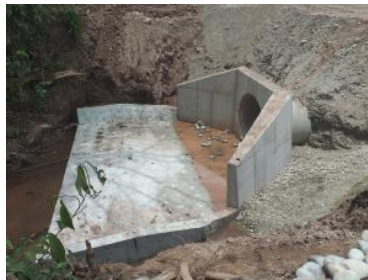
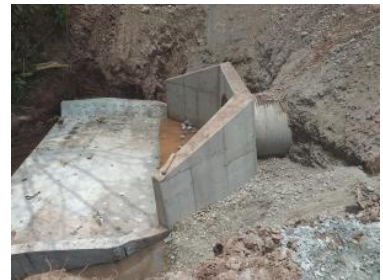
8

**Actividades:**  
 Visita de verificación de actividades ejecutadas en campo: Construcción de cabezal de alcantarilla y emboquillado entrada.

**CDescripcion** \_\_\_\_\_:  
 En la progresiva KM. 50+650 se verifica la construcción de cabezal de alcantarilla y emboquillado de piedras en la entrada.

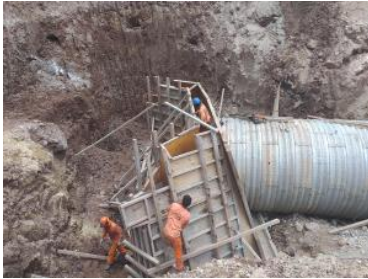
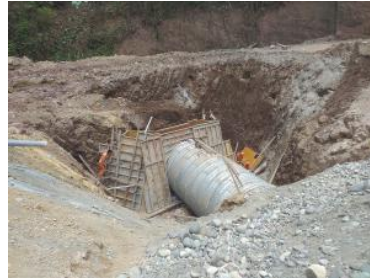
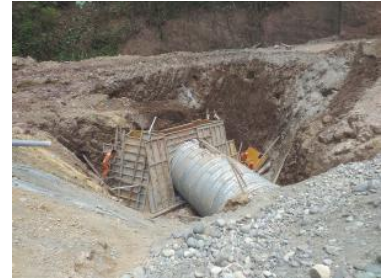
9

Visita de seguimiento en campo : Encofrado de cabezal de salida de alcantarilla tunner liner de D= 3212mm

En la progresiva Km. 50+500 se realiza el encofrado para la construcción de cabezal de alcantarilla tuner liner de 3212 mm de diámetro.

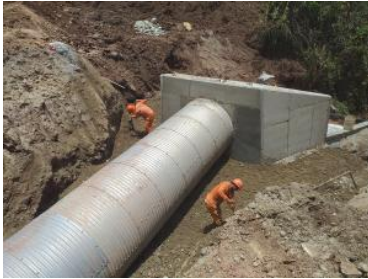
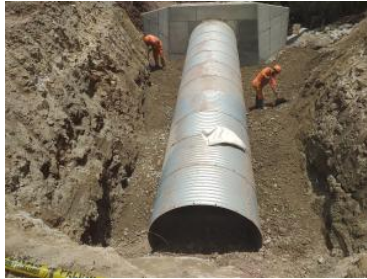
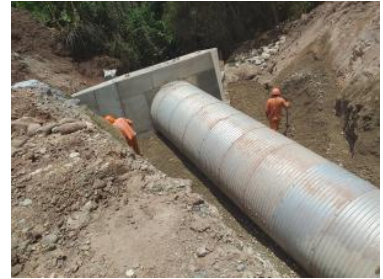
10

Visita de seguimiento en campo: Construcción de relleno compactado en alcantarilla tmc de 72"

En la progresiva KM. 50+420 se realiza el relleno compactado en alcantarilla TMC de 72 " ( solo se ha colocado la mitad de la alcantarilla, para dar acceso )

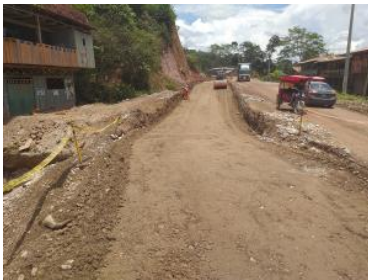
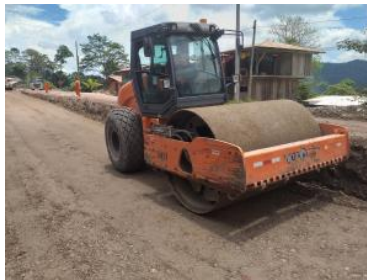
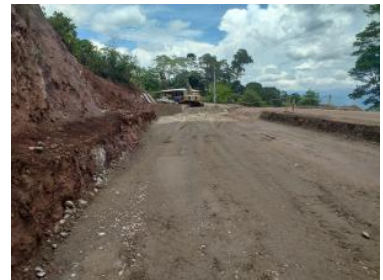
11

Visita de seguimiento en campo:Mejoramiento de suelos

En la progresiva KM. 50+050 a 50+180 Se realiza el mejoramiento de suelos en el lado derecho de la vía.

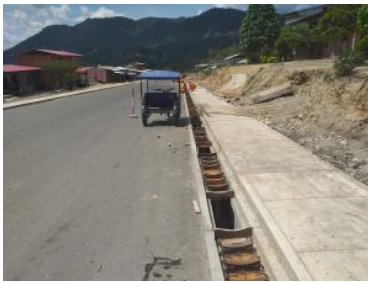
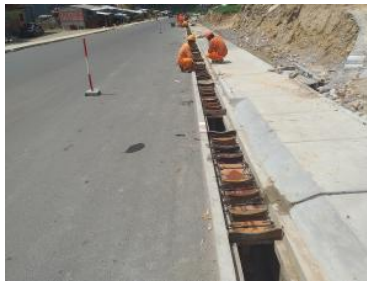
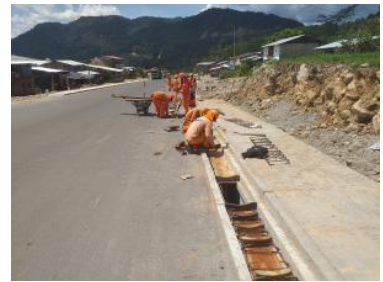
12

**Actividades:**  
Visita de seguimiento en campo: Construcción de tapas fijas de cunetas rectangulares.

**CDescripcion** \_\_\_\_\_:  
En la progresiva Km. 37+640 se realiza la construcción de tapas fijas de las cunetas rectangulares.

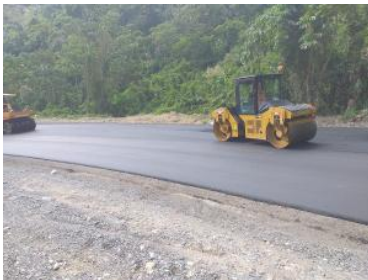
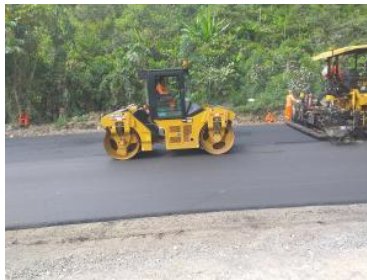
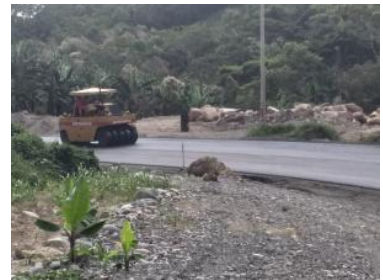
13

**Actividades:**  
Visita de seguimiento en campo: Compactación de asfalto en caliente colocado, lado izquierdo

**CDescripcion** \_\_\_\_\_:  
En la progresiva Km. 43+020 se realiza la compactación del asfalto en caliente colocada en el lado izquierdo de la via.

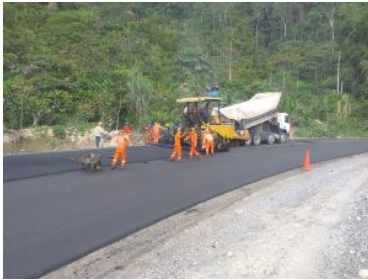
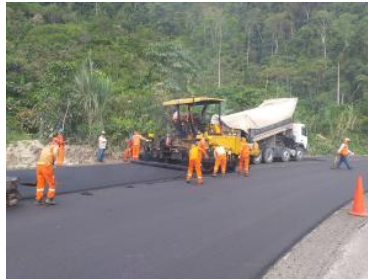
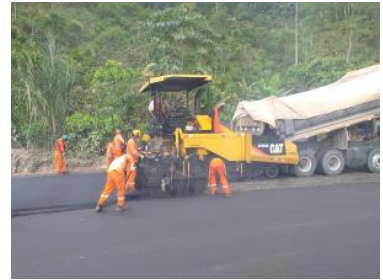
14

Visita de seguimiento en campo: asfaltado en caliente ( lado izquierdo )

En la progresiva Km. 43+000 se realiza la continuación de la colocación de la primera capa de asfalto en el lado izquierdo de la vía.
