# BITACORA ELECTRÓNICA DE OBRA

**Confirma Bitacora:** Si  
**Nro Informe:** 195  
**Fecha Informe:** 05-10-2019  
**Nombre De La Obra:** Carretera Moquegua - Omate - Arequipa Tramo: Il km. 35 al km. 153.50  
**Personal Encargado:** LUZMILA GUERRA MOTTA

Inspección visual en campo respecto a las actividades de construcción de proyecto.

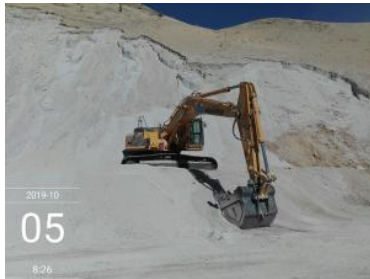
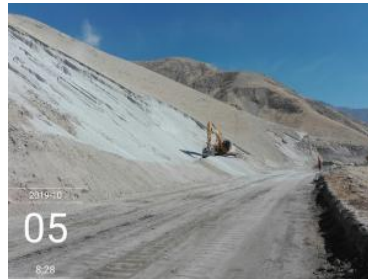
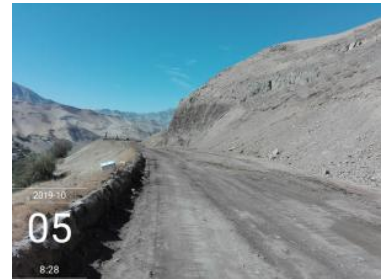
Movimiento de tierras, descarga de material (ceniza volcánica) el km 97+560 aproximadamente.

Con el apoyo de una excavadora sobre orugas y volquetes, se realiza la descarga de material (ceniza volcánica) el km 97+560 aproximadamente, tomándose conocimiento que el material es depositado en el DME ubicado en el km 103+350.

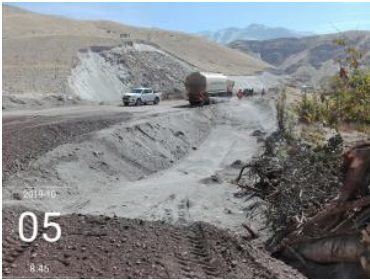
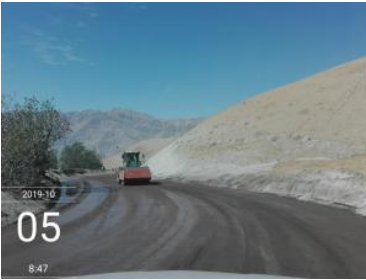
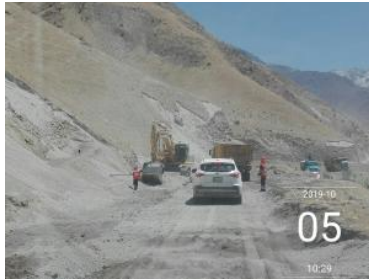
**Actividades:**  
Movimiento de tierras, corte y mejoramiento de suelos a nivel de sub rasante en el km 97+280 aproximadamente.

**CDescripcion\_\_\_\_\_:**  
Se desarrollan las actividades de corte y mejoramiento de suelos a nivel de sub rasante en el km 97+280 aproximadamente, con el apoyo de una excavadora sobre orugas, volquetes, un camión cisterna, una motoniveladora y un rodillo, apreciándose:

- Corte de material a nivel de piso.
- Transporte de material de cantera, tomándose conocimiento que el material es transportado de la cantera Pachas.
- Riego de vía y humedecimiento de material.
- Compactado de material

De las actividades de mejoramiento de suelos a nivel de sub rasante se sugiere que el especialista en suelos y pavimentos de la DS de PVN pudiera verificar las actividades en ejecución

Se sugiere la participación de los especialistas en suelos y pavimentos y de control de calidad del CSVA, a fin de que este pudiera verificar las actividades inherentes a su especialidad, de forma tal de garantizar la calidad de los trabajos en ejecución.

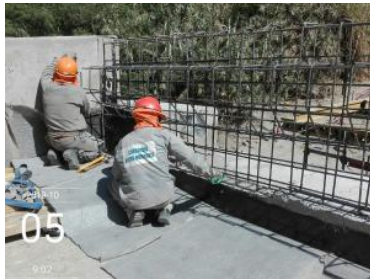
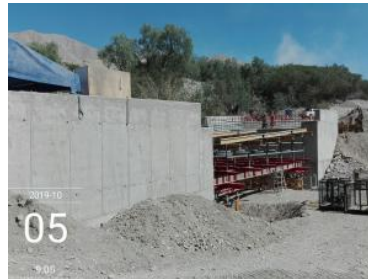
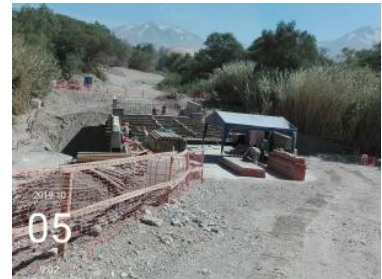
Construcción de puente Moro Moro

De las actividades de construcción del puente Moro Moro, se aprecia el armado de acero y limpieza en ménsula.

Así como la estructura del falso puente.
