BITACORA ELECTRÓNICA DE OBRA

Confirma Bitacora: Si
Nro Informe: 197
Fecha Informe: 08-10-2019
Nombre De La Obra: Carretera Moquegua - Omate - Arequipa Tramo: Il km. 35 al km. 153.50
Personal Encargado: LUZMILA GUERRA MOTTA

Inspección en campo respecto a las actividades en ejecución del proyecto.

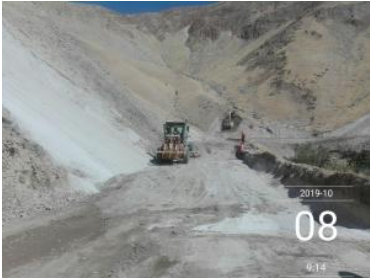
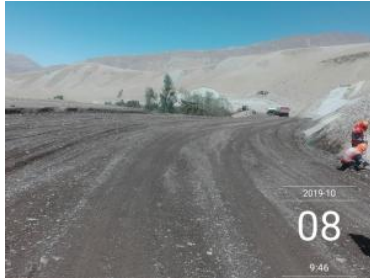
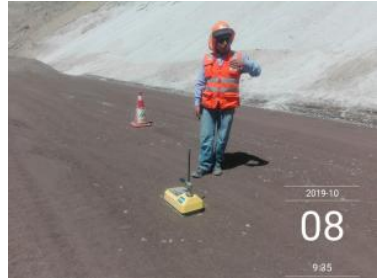
Actividades:
Movimiento de tierras: descarga de material (ceniza volcánica) y mejoramiento de suelos hasta llegar a nivel de sub rasante con material de cantera

CDescripcion_____:
En el km 97+830 aproximadamente, se realiza descarga de material (ceniza volcánica), con el apoyo de una excavadora sobre orugas y volquetes. Se toma conocimiento que el material excedente es transportado al DME ubicado en el km 106+000.

1 En el km 97+730 aproximadamente, se realiza mejoramiento de suelos con material de cantera, tomándose conocimiento que el material es transportado de la cantera Pachas, para lo cual se cuenta con un motoniveladora, un rodillo, un camión cisterna y volquetes.

De las actividades de mejoramiento de suelos en proceso se realizan los protocolos de control de calidad en el km 97+590 aproximadamente.

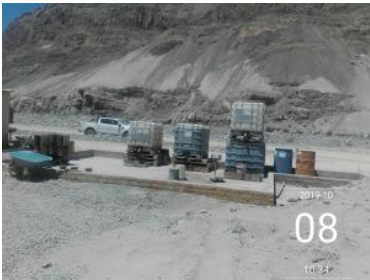
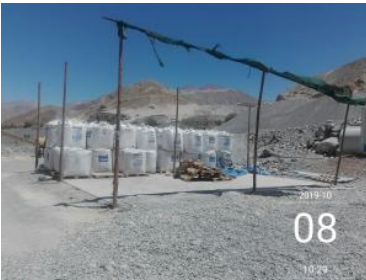
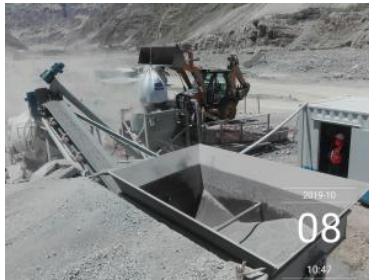
El almacenamiento de materiales (cemento) en la planta de producción de concreto es al aire libre y en algunos casos sobre el piso peso a las recomendaciones del fabricante “Almacenar en lugar fresco, bajo techo separado de del piso y paredes”.

Actividades:
Planta de concreto ubicada en el km 84+500 aproximadamente.

CDescripcion_____:
De la vista a la planta de concreto ubicada en el km 84+500 aproximadamente, en funcionamiento, se aprecia:

- El almacenamiento del cemento es al aire libre, en algunos casos sobre el piso, pese a las recomendaciones del producto “Almacenar en lugar fresco, bajo techo separado de del piso y paredes”.
- De la preparación del concreto se realizan los controles de calidad correspondientes, tales como slump y temperatura.
- La dosificación del concreto se realiza de acuerdo al diseño de mezclas aprobado por la supervisión de obra.
- Se cuenta con personal de campo de la supervisión de obra en el control de la preparación del concreto.

Se sugiere el almacenamiento adecuado del cemento de acuerdo a las recomendaciones vertidas por el fabricante, a fin de preservar su calidad.

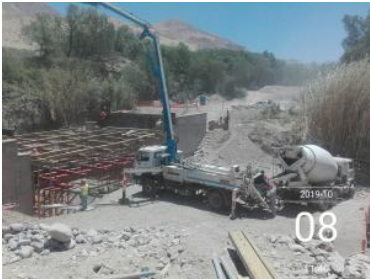
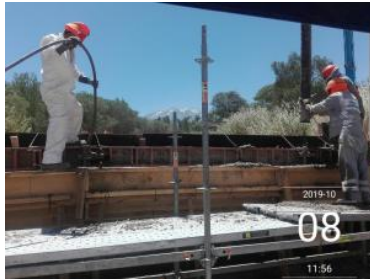
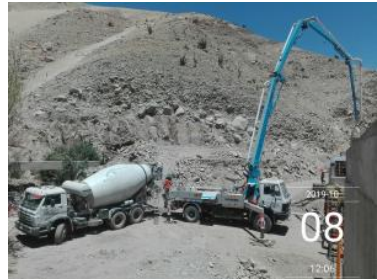
Actividades:
Construcción de puente Moro Moro

CDescripcion_____:
Se realiza el vertido de concreto ($f'c=210$ kg/cm²) en ménsula del estribo izquierdo del puente Moro Moro
