BITACORA ELECTRÓNICA DE OBRA

Confirma Bitacora: Si	Nro Informe: 204	Fecha Informe: 01-10-2019	Nombre De La Obra: Construcción y Mejoramiento de la Carretera Ilave-Mazocruz	Personal Encargado: CUTIPA MONZON NESTOR ARNULFO
---------------------------------	----------------------------	-------------------------------------	---	--

REPORTE DEL 01 DE OCTUBRE DEL 2019

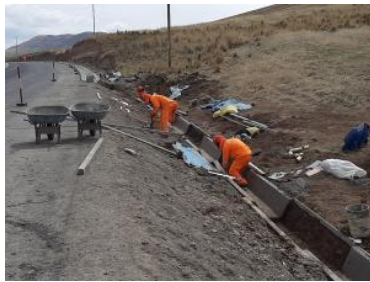
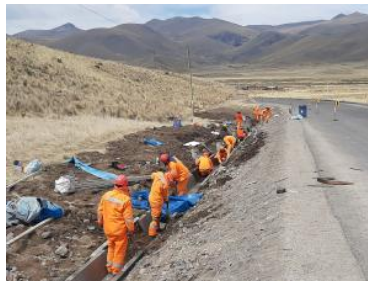
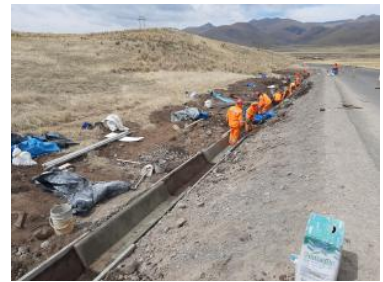
1

Actividades:
 CUNETETA TIPO V

CDescripcion _____:
 UBICADO EN LA PROGRESIVA KM 32+433, ENCOFRADO CON CERCHAS METÁLICAS PARA EL VACIADO

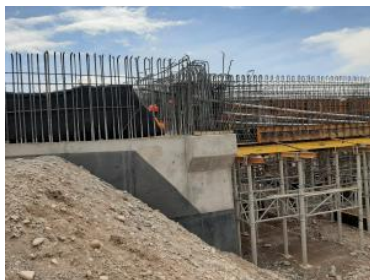
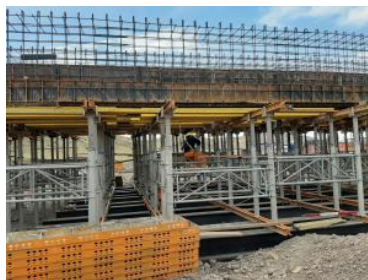
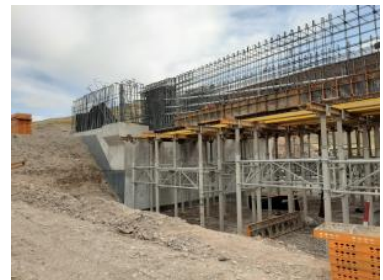
2

Actividades:
 PUENTE LLINQUI (L=36.30 M)

CDescripcion _____:
 UBICADO EN LA PROGRESIVA KM 33+760, HABILITADO Y ARMADO DE ACERO DE REFUERZO EN VIGAS POS TENSADAS

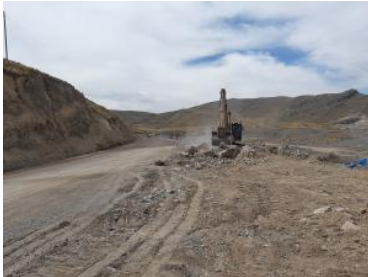
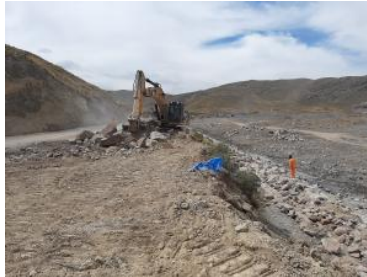
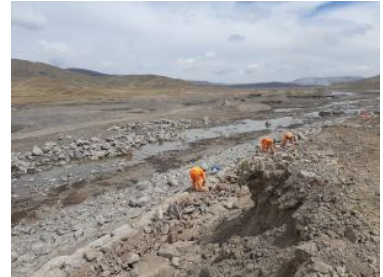
3

Actividades:
 DEFENSA RIBEREÑA

CDescripcion_____:
 UBICADO EN LA PROGRESIVA KM 57+880, COLOCADO DEL ENROCADO

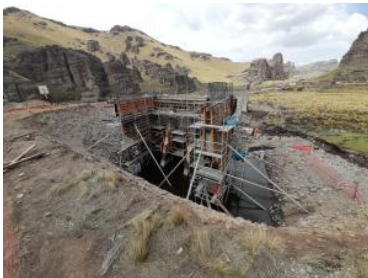
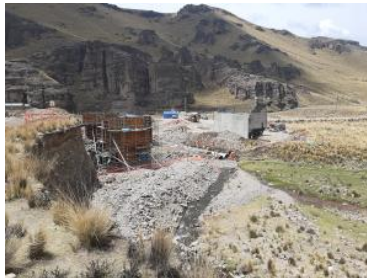
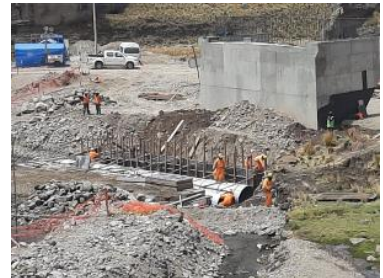
4

Actividades:
 PUENTE CHILLIHUA (L=26.60 M)

CDescripcion_____:
 UBICADO EN LA PROGRESIVA KM 46+929, ENCAUZAMIENTO DEL RÍO CON TUBERÍAS METÁLICAS CORRUGADAS PARA INSTALAR EL FALSO PUENTE.

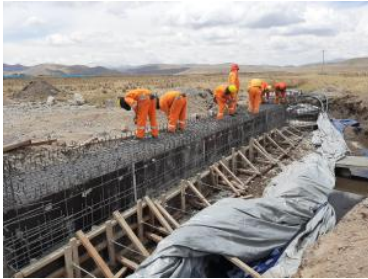
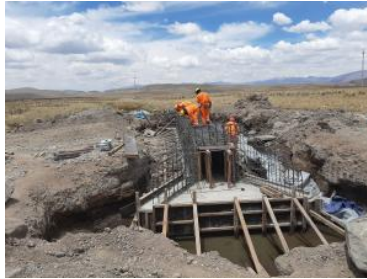
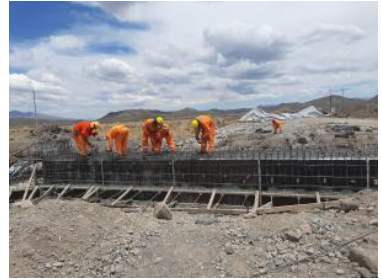
5

Actividades:
DRENAJE

ALCANTARILLA TIPO MCA DE 1 X 1 M DE SECCIÓN UBICADO EN LA PROGRESIVA KM 59+673.60, ARMADO DE ACERO DE REFUERZO EN MUROS DE ELEVACIÓN Y LOSA SUPERIOR.

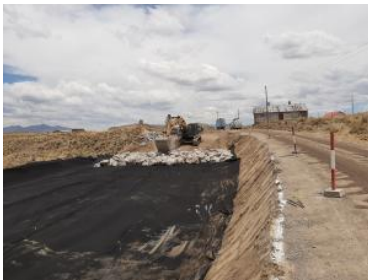
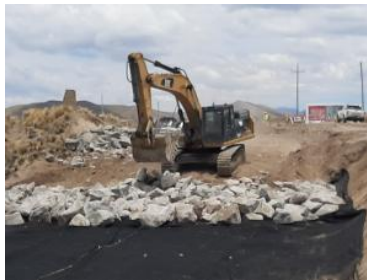
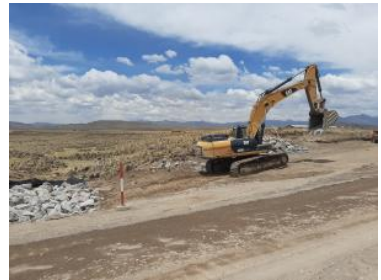
6

Actividades:
PEDRAPLÉN

UBICADO EN LA PROGRESIVA 60+700, ACOMODO DE ROCA

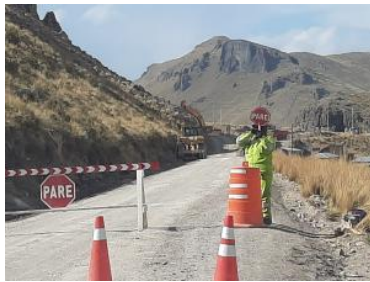
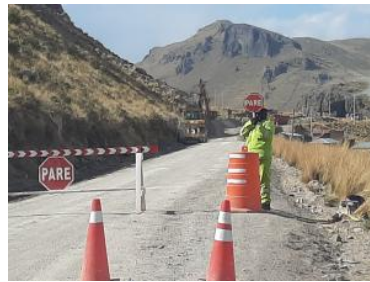
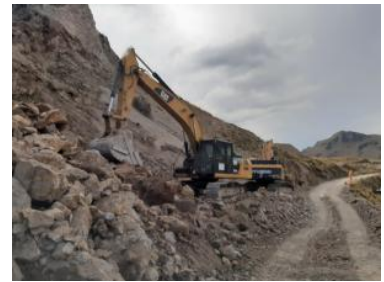
7

MOVIMIENTO DE TIERRAS

UBICADO EN LA PROGRESIVA 44+200, DESPRENDIMIENTO DE ROCA DE LA VARIANTE PASPA
