BITACORA ELECTRÓNICA DE OBRA

Confirma Bitacora: Si	Nro Informe: 206	Fecha Informe: 03-10-2019	Nombre De La Obra: Construccion y Mejoramiento de la Carretera Ilave-Mazocruz	Personal Encargado: CUTIPA MONZON NESTOR ARNULFO
---------------------------------	----------------------------	-------------------------------------	---	---

REPORTE DEL 03 DE OCTUBRE DEL 2019

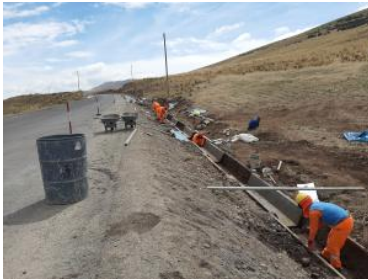
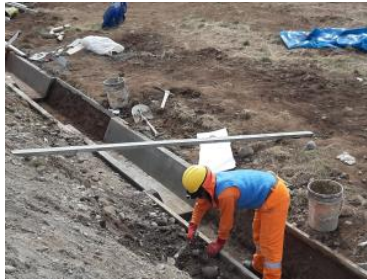
1

Actividades:
 CUNETETA TIPO V

CDescripcion_____:
 UBICADO EN LA PROGRESIVA KM 32+500 LADO IZQUIERDO, ENCOFRADO CON CERCHAS MATALICAS

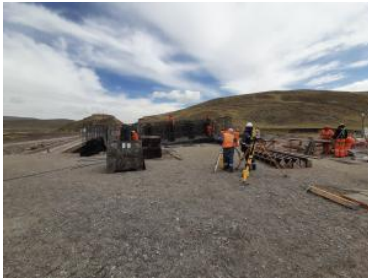
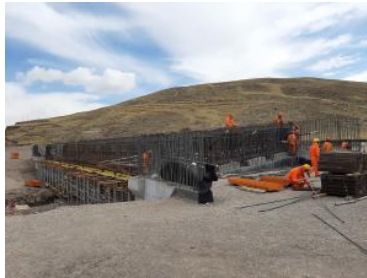
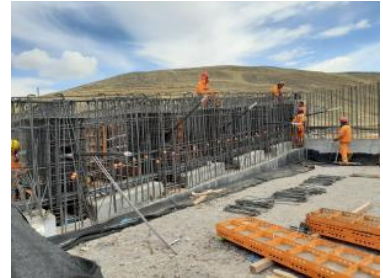
2

Actividades:
 PUENTE LLINQUI (L=36.30 M)

CDescripcion_____:
 UBICADO EN LA PROGRESIVA KM 33+760, VERIFICACIÓN DE CONTRA FLECHA DE VIGAS Y RECUBRIMIENTO DEL ACERO DE LAS VIGAS PRINCIPALES

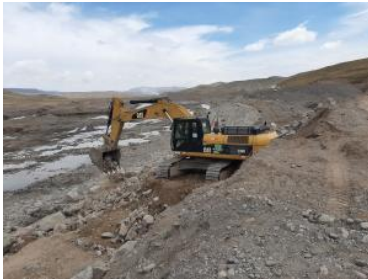
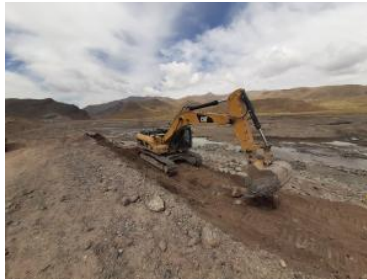
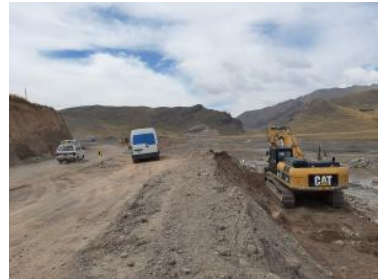
3

Actividades:
 DEFENSA RIBEREÑA

CDescripcion_____:
 UBICADO EN LA PROGRESIVA KM 57+780 COLOCADO DE ENROCADO SOBRE GEOTEXTIL

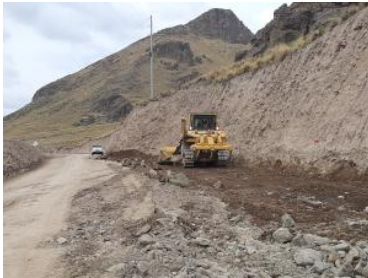
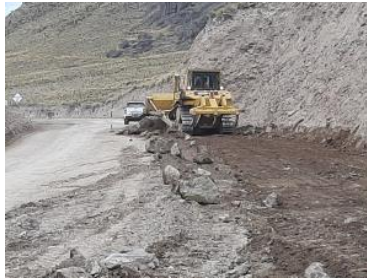
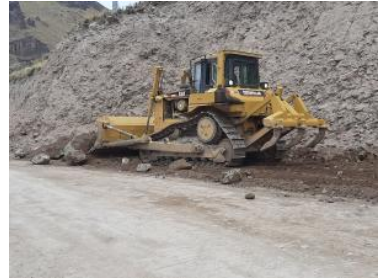
4

Actividades:
 MOVIMIENTO DE TIERRAS

CDescripcion_____:
 PERFILADO EN ZONA DE CORTE EN ROCA FIJA PARA EL RELLENO DE 0.15 M UBICADO EN LA PROGRESIVA KM 43+300

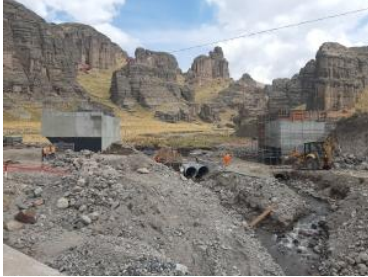
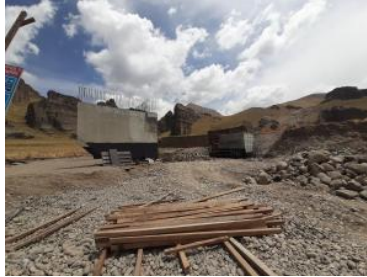
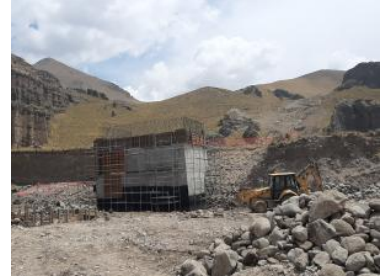
5

Actividades:
 PUENTE CHILLIHUA (L=26.60 M)

CDescripcion _____ :
 UBICADO EN LA PROGRESIVA KM 46+929, DEENCOFRADO DE PANELES DE AMBOS ESTRIBOS, RELLENO ESTRUCTURAL Y ENCAUZAMIENTO CON TUBERÍA METÁLICA CORRUGADA PARA EL FALSO PUENTE.

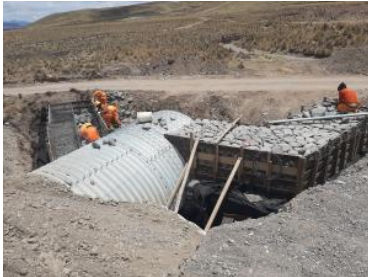
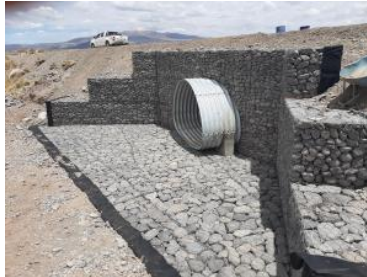
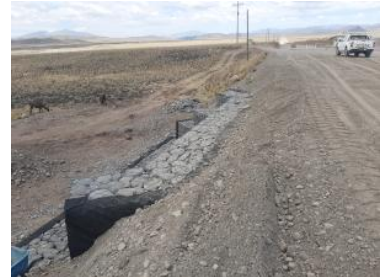
6

Actividades:
 DRENAJE

CDescripcion _____ :
 ALCANTARILLA TIPO ABOVEDADA TUBERÍA CORRUGADA UBICADA EN LA PROGRESIVA KM 53+326 GAVIÓN DE ENTRADA Y SALIDA TIPO CAJA

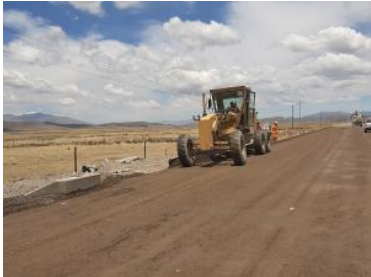
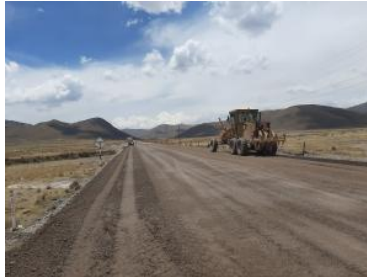
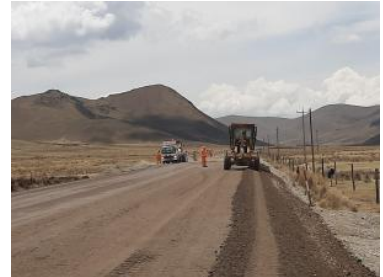
7

Actividades:
 SUB BASE GRANULAR

CDescripcion_____:
 EXTENDIDO DE MATERIAL PARA BASE UBICADO EN LA PROGRESIVA KM 55+000

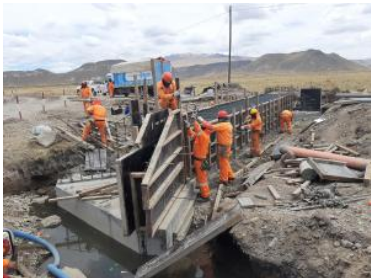
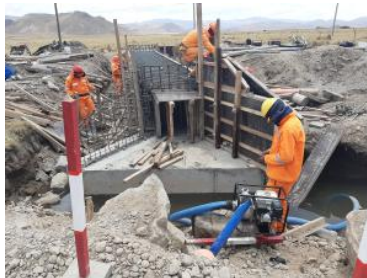
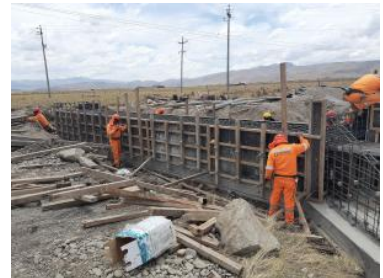
8

Actividades:
 DRENAJE

CDescripcion_____:
 ALCANTARILLA TIPO MCA DE 1 X 1 M UBICADO EN LA PROGRESIVA KM 59+844, ENCOFRADO DE MUROS DE ELEVACIÓN Y ALEROS DE ENTRADA Y SALIDA

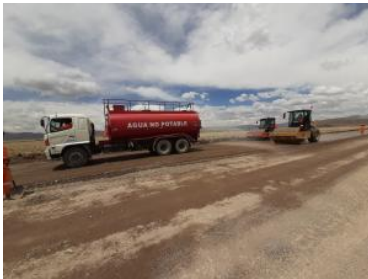
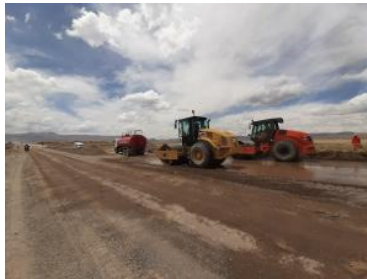
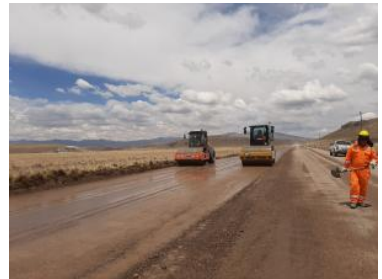
9

Actividades:
 SUB RASANTE

CDescripcion_____:
 RIEGO Y COMPACTADO DE MATERIAL UBICADO EN LA PROGRESIVA KM 62+600

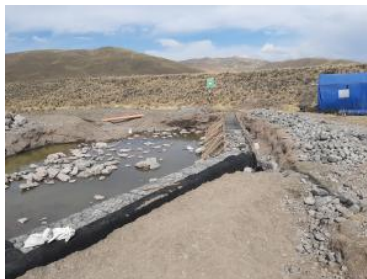
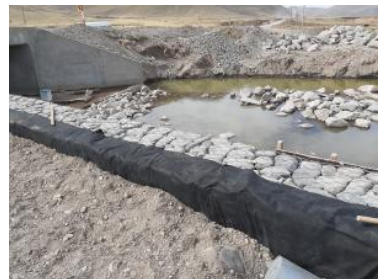
10

Actividades:
 DRENAJE

CDescripcion_____:
 ENCAUZAMIENTO DE SALIDA DE ALCANTARILLA
