# BITACORA ELECTRÓNICA DE OBRA

**Confirma Bitacora:** Si  
**Nro Informe:** 198  
**Fecha Informe:** 09-10-2019  
**Nombre De La Obra:** Carretera Moquegua - Omate - Arequipa Tramo: Il km. 35 al km. 153.50  
**Personal Encargado:** LUZMILA GUERRA MOTTA

Inspección en campo respecto a las actividades en ejecución del proyecto.

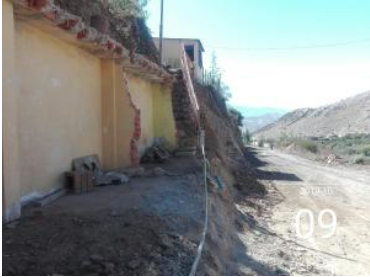
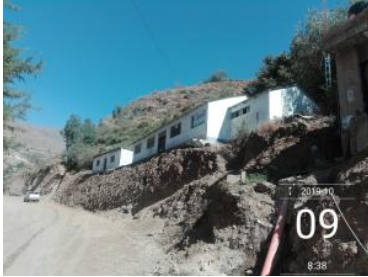
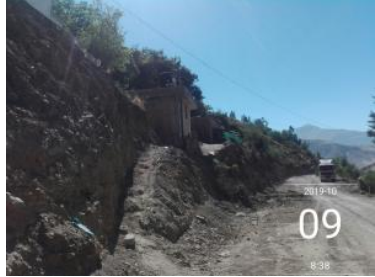
Se aprecian viviendas habitadas que se encuentran al borde del talud entre los kms 111+100 @ 111+700 aproximadamente, pese a que estas previamente a las actividades de corte fueron liberadas.

**Actividades:**  
Posible riesgo de colapso de viviendas ubicadas entre los kms 111+100 @ 111+700 aproximadamente.

**CDescripcion\_\_\_\_\_:**  
De los trabajos de corte en talud realizados entre los kms 111+100 @ 111+700 aproximadamente, en los que previamente los terrenos y viviendas fueron liberadas; se aprecia unas 4 viviendas aún habitadas poniendo en riesgo la integridad de sus habitantes, ya que estas viviendas se encuentran al borde del talud, corriendo el riesgo de colapsar de ocurrir algún evento adverso.

De las viviendas habitadas que se encuentran al borde del talud entre los kms 111+100 @ 111+700 aproximadamente, se sugiere que estas pudieran ser desocupadas ya que de ocurrir algún evento adverso se estaría poniendo en riesgo la integridad de sus habitantes.

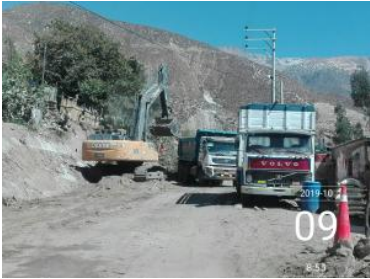
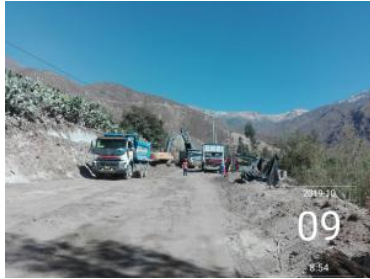
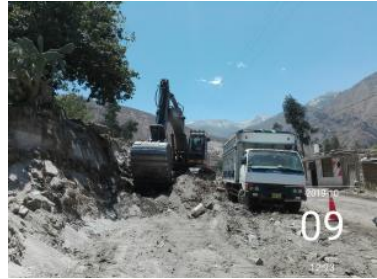
**Actividades:**  
Movimiento de tierras: Corte de talud a nivel de caja en el km 117+800 aproximadamente, (sector Huarangallo)

**CDescripcion\_\_\_\_\_:**  
Con el apoyo de una excavadora sobre orugas, un camión cisterna y volquetes se realizan actividades de corte de talud superior nivel de caja en el km 117+800 aproximadamente, tomándose conocimiento que el material es eliminado en el DME 115+000.

Es de indicar que este tramo corresponde a zona urbana.

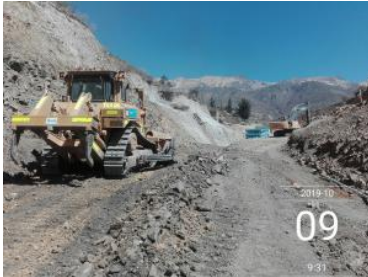
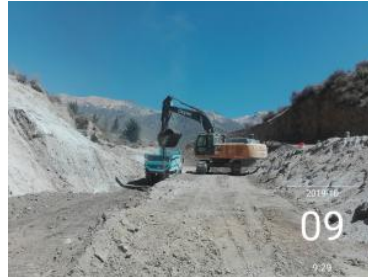
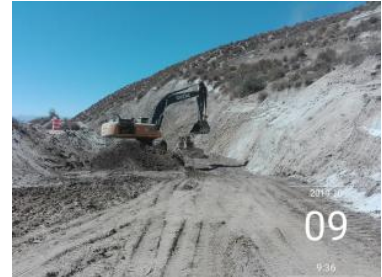
Movimiento de tierras: Corte en piso a nivel de caja en el km 122+500 aproximadamente, (sector Amata)

Con el apoyo de una excavadora sobre orugas, un tractor sobre orugas y volquetes se realizan actividades de corte a nivel de caja en el km 122+500 aproximadamente, tomándose conocimiento que el material es eliminado en el DME 128+808

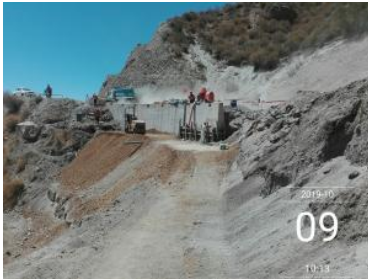
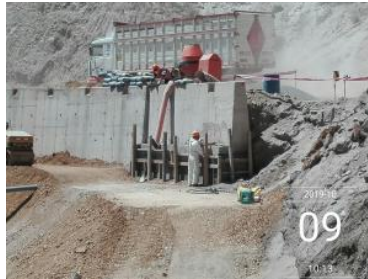
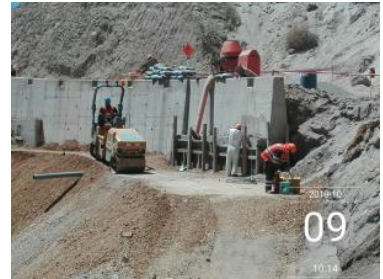
Reconstrucción, en muro de contención ubicado en el km 127+210 aproximadamente.

De la erosión presentada en el muro de contención ubicado en el km 127+210 aproximadamente, se realizan las siguientes actividades:

- Enrocado,
- Construcción de banquetas (con material seleccionado en el DME ubicado en el km 128+080), compactado con rodillo, y
- Calzaduras, vertido de concreto  $f_c = 175 \text{ kg/cm}^2$ , preparado in situ con el apoyo de una mezcladora de 9 pie<sup>3</sup> en áreas erosionadas previo encofrado.
