# BITACORA ELECTRÓNICA DE OBRA

**Confirma Bitacora:** Si  
**Nro Informe:** 199  
**Fecha Informe:** 10-10-2019  
**Nombre De La Obra:** Carretera Moquegua - Omate - Arequipa Tramo: Il km. 35 al km. 153.50  
**Personal Encargado:** LUZMILA GUERRA MOTTA

Inspección en campo respecto a las actividades en ejecución del proyecto.

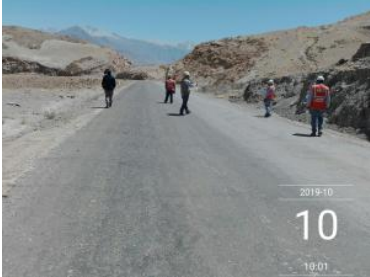
**Foto1:**

**Actividades:**  
Acompañamiento en la evaluación visual del estado situacional del imprimado realizado entre los kms 57+400 @ 58+800 aproximadamente.

Se aprecia que existen algunos tramos que requieren ser removidos y reconformar de forma parcial la base, en otros casos únicamente sería necesario el riego de liga.

Entre los kms 58+280 @ 58+450 aproximadamente estaría pendiente la construcción de cunetas.

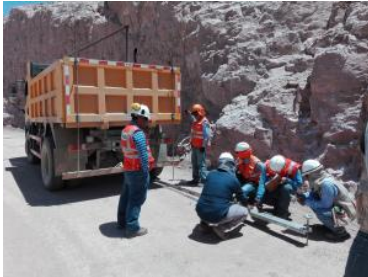
**Foto1:**

Ensayos de deflectometria a nivel de sub rasante entre los kms 48+220 @ 48+350

Con el apoyo del equipo de viga benkelman, se realizan ensayos de deflectometria a nivel de sub rasante entre los kms 48+220 @ 48+350, cada 20 m, aproximadamente. Siendo los resultados óptimos entre los kms 48+260 @ 48+350 aproximadamente.

En el transcurso de la próxima semana se realizaran nuevos ensayos entre los kms 48+220 @ 48+260 aproximadamente, después de los tratamientos necesarios en la subrasante.
