BITACORA ELECTRÓNICA DE OBRA

REGISTRO DE LA BITACORA Y FOTO DEL CUADERNO DE OBRA

Confirma Bitacora: Si	Nro Informe: 209	Fecha Informe: 09-10-2019	Nombre De La Obra: Construcción y Mejoramiento de la Carretera Ilave-Mazocruz	Personal Encargado: CUTIPA MONZON NESTOR ARNULFO
---------------------------------	----------------------------	-------------------------------------	---	---

REPORTE DEL 09 DE OCTUBRE DEL 2019

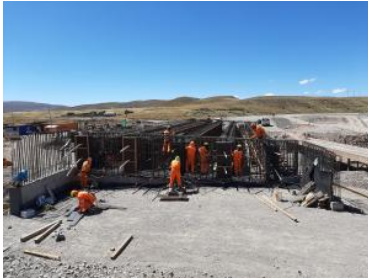
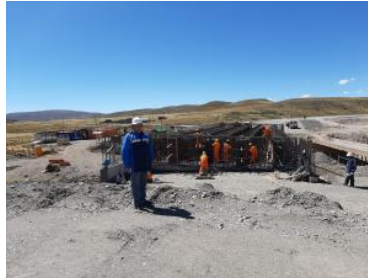
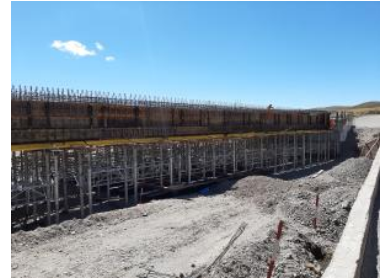
1

PUENTE LLINQUI (L=36.30 M)

UBICADO EN LA PROGRESIVA KM 33+760, HABILITADO Y ARMADO DE ACERO EN VIGAS PRINCIPALES POSTENSADAS.
ING. LUIS CABRERA ESPECIALISTA EN PUENTES DE LA SUPERVISIÓN

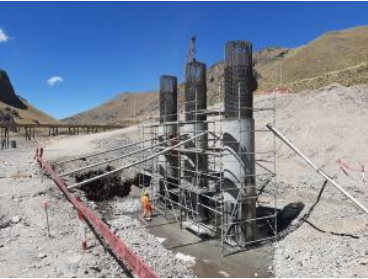
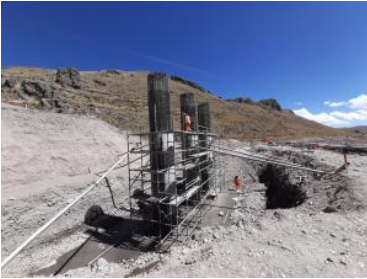
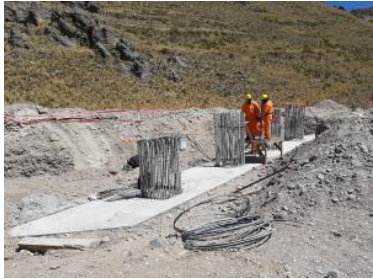
2

Actividades:
PUENTE UNTAVE (L=90.00 M)

CDescripcion _____ :
UBICADO EN LA PROGRESIVA KM 40+050 CURADO DE LOS PILARES CENTRALES IZQUIERDO DEL PUENTE.
TRABAJOS PREVIOS PARA EL INICIO DE LA ZAPATA DEL ESTRIBO IZQUIERDO.

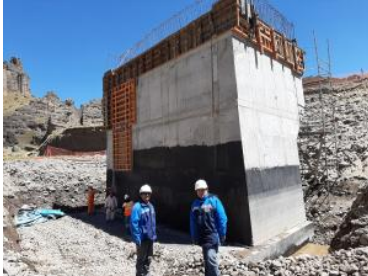
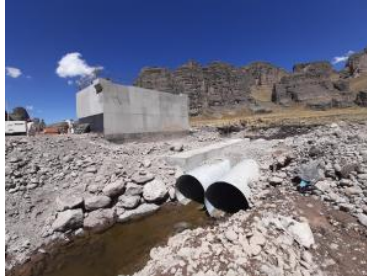
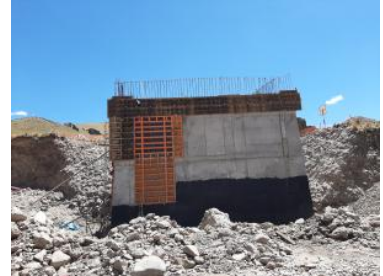
3

Actividades:
PUENTE CHILLIHUA (L=26.60 M)

PINTURA IMPERMEABILIZANTE Y DESENCOFRADO DE ESTRIBO IZQUIERDO.
ESP. SEGURIDAD ING. HERNAN DEL ÁGUILA Y ESPECIALISTA EN PUENTES ING LUIS CABRERA DE LA SUPERVISIÓN HOB CONSULTORES S.A.
ENCAUZAMIENTO DE RIÓ CON TUBERÍA CORRUGADA Y PREPARATIVOS PARA EL FALSO PUENTE

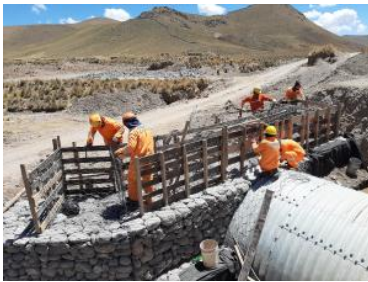
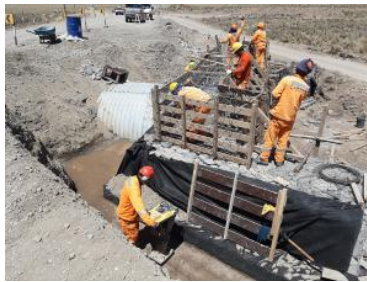
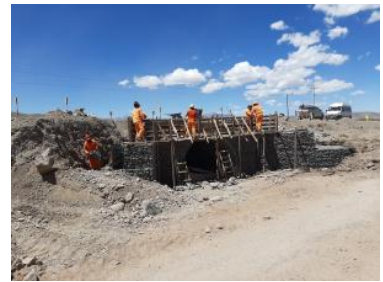
4

Actividades:
DRENAJE

CDescripcion_____:
GAVIONES TIPO CAJÓN EN ENTRADA Y SALIDA DE LA ALCANTARILLA TIPO ABOVEDADA UBICADA EN LA PROGRESIVA KM 53+326

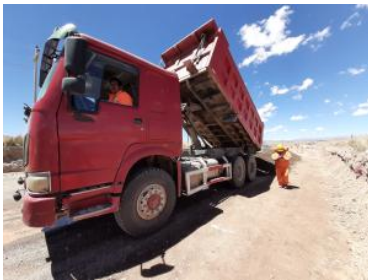
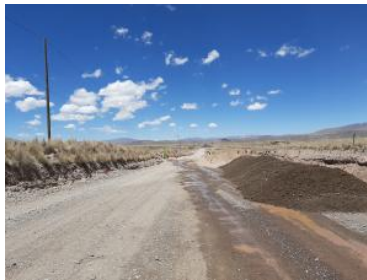
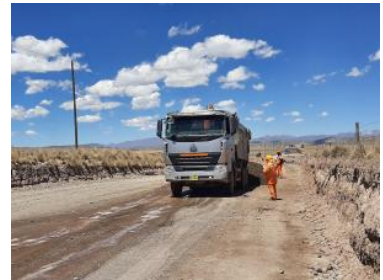
5

Actividades:
TRANSPORTE

CDescripcion_____:
MATERIAL PARA RELLENO EN LA PROGRESIVA KM 53+600 DESDE LA CANTERA N° 09 CONDURIRI KM 59+400 L. I.

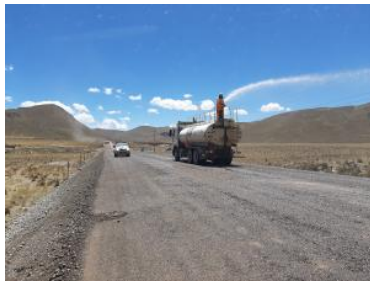
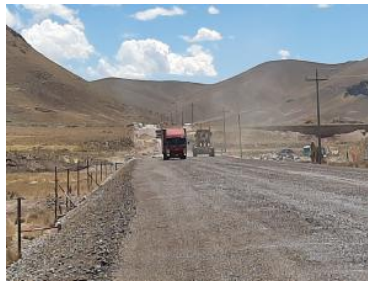
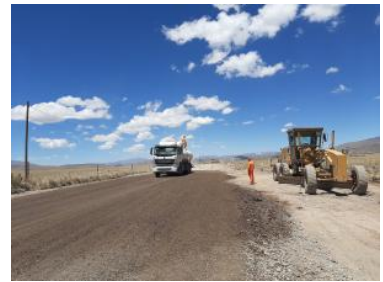
6

Actividades:
TERRAPLEN

CDescripcion_____:
RIEGO Y COMPACTADO DE MATERIAL PARA RELLENO EN LA PROGRESIVA KM 58+100

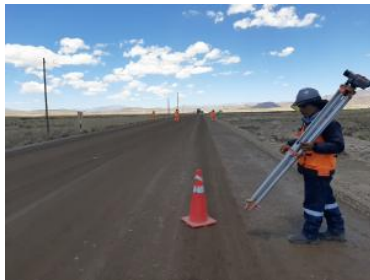
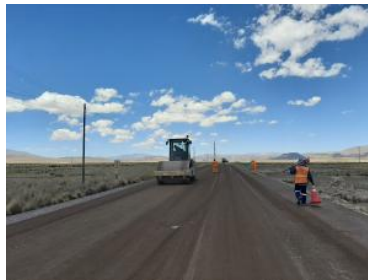
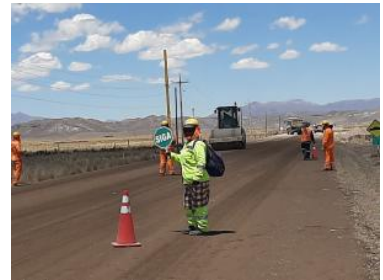
7

Actividades:
TOPOGRAFÍA

CDescripcion_____:
PLANTILLADO DE SUB BASE UBICADO EN LA PROGRESIVA KM 54+340 ADEMAS DE LA CONFORMACIÓN CON RODILLO

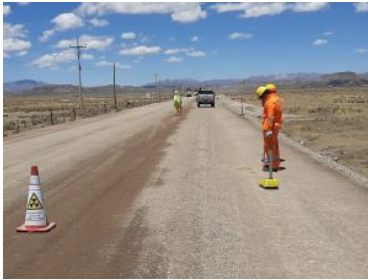
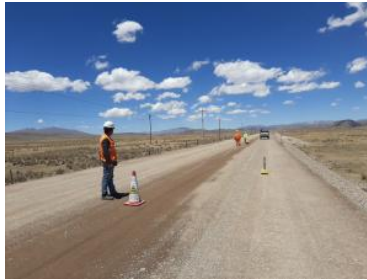
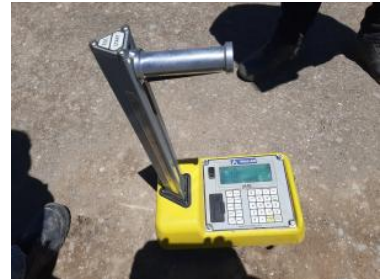
8

Actividades:
 DENSIDAD DE CAMPO

CDescripcion_____:
 DENSIMETRO NUCLEAR A NIVEL DE SUB BASE UBICADO EN EL KM 55+460, TODAVÍA NO LLEGA AL 100%

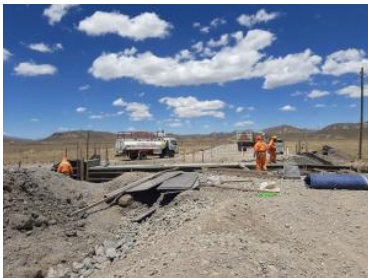
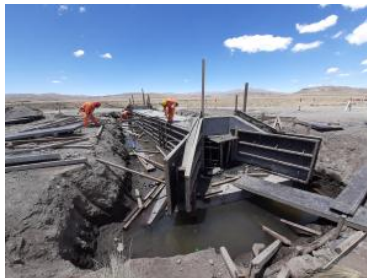
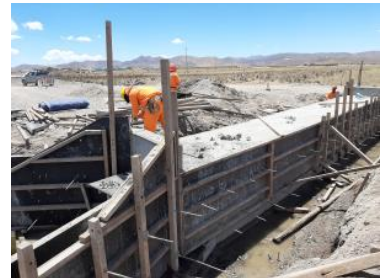
9

Actividades:
 DRENAJE

CDescripcion_____:
 ALCANTARILLA TIPO MCA DE 1 X 1 M DE SECCIÓN UBICADO EN LA PROGRESIVA KM 59+845, DESENCOFRADO DE ALEROS Y MUROS DE ELEVACIÓN.

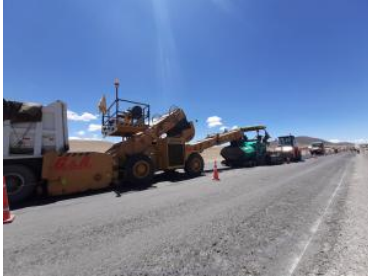
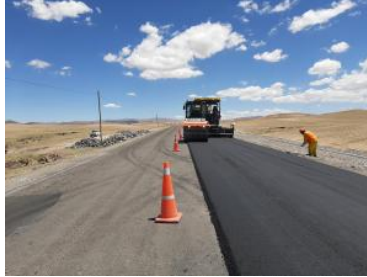
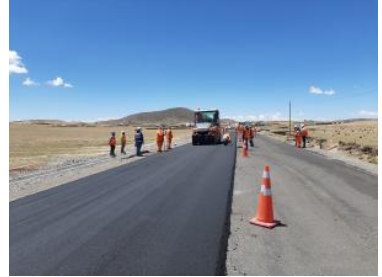
10

SE INICIO CON LA PARTIDA PAVIMENTO DE CONCRETO ASFÁLTICO EN CALIENTE EN LA PROGRESIVA KM 4+600
PREVIAMENTE HUBO DOS TRAMOS DE PRUEBA VERIFICANDO LA CALIBRACIÓN, TEMPERATURA, PRODUCCIÓN ENTRE OTROS QUE SE SUBSANO LAS OBSERVACIONES DE LA SUPERVISIÓN
EL COLOCADO DE LA MAC SEGÚN CRONOGRAMA DEBIÓ INICIARSE EL 15 DE JUNIO DEL 2019, SE TIENE RETRASO POR DIVERSOS FACTORES

Actividades:
PAVIMENTO DE CONCRETO ASFÁLTICO EN CALIENTE

CDescripcion_____:
EL DÍA DE HOY SE INICIA CON EL ASFALTADO EN LA PROGRESIVA KM 4+600 SE ESPERA QUE EL CONTRATISTA PRESENTE LA FORMULA DE TRABAJO SE CONTROLA LA TEMPERATURA DE LLEGADA.

EL CONTRATISTA DEBE ACELERAR LOS TRABAJOS DE COLOCADO DE LA MAC PREVIENDO EL SUMINISTRO DE MATERIALES, CONTROL Y MANTENIMIENTO DE EQUIPOS Y MAQUINARIAS, CONTROL DE PRODUCCIÓN Y CALIDAD, FINALMENTE NO DESCUIDAR LA SEGURIDAD EN OBRA.
