BITACORA ELECTRÓNICA DE OBRA

REGISTRO DE LA BITACORA Y FOTO DEL CUADERNO DE OBRA

Confir ma Bitaco ra: Si	Nro Inform e: 210	Fecha Informe: 10-10-2019	Nombre De La Obra: Construccion y Mejoramiento de la Carretera llave- Mazocruz	Personal Encargado: CUTIPA MONZON NESTOR ARNULFO
-------------------------------------	----------------------------	------------------------------	---	--

REPORTE DEL 10 DE OCTUBRE DEL 2019

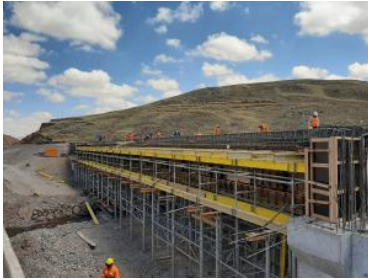
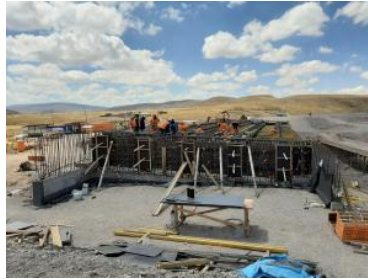
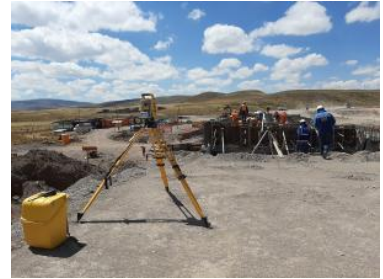
Actividades:
PUENTE LLINQUI (L=36.30 M)

CDescripcion_____:
UBICADO EN LA PROGRESIVA KM 33+760, VERIFICACIÓN DE CONTRAFLECHA, RECUBRIMIENTO, ESPACIAMIENTO Y ALINEAMIENTO DEL ACERO, IDEM DEL ENCOFRADO DE LAS VIGAS POSTENSADAS

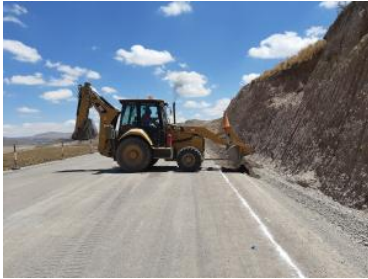
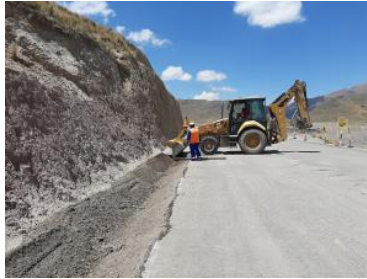
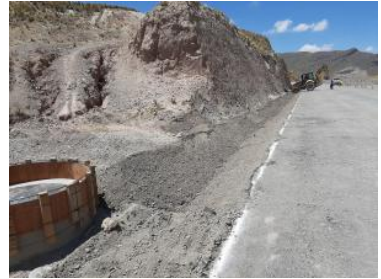
Actividades:
 CUNETETA TIPO II

CDescripcion _____ :
 EXCAVACIÓN CON RETRO EXCAVADORA PARA CUNETETA TIPO II EN LA PROGRESIVA KM 37+120 L.I (PROYECTO TRAMO KM 37+035 HASTA KM 37+180 LADO IZQUIERDO)

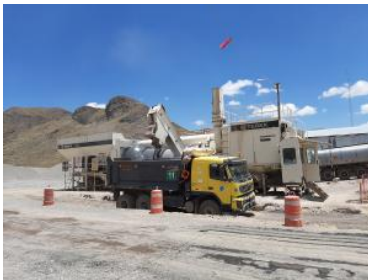
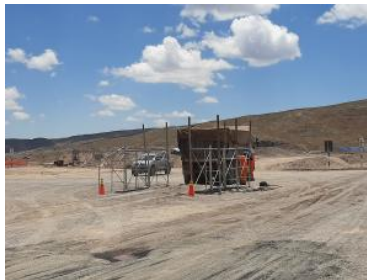
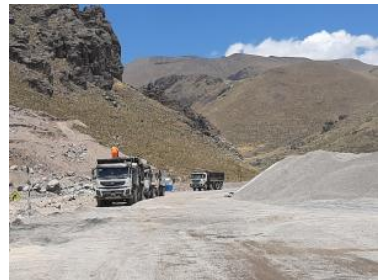
Actividades:
 PLANTA DE PRODUCCIÓN MAC

CDescripcion _____ :
 PLANTA OPERATIVA DE PRODUCCIÓN DE MEZCLA DE ASFALTO EN CALIENTE UBICADA EN LA PROGRESIVA KM 39+100 L. D.

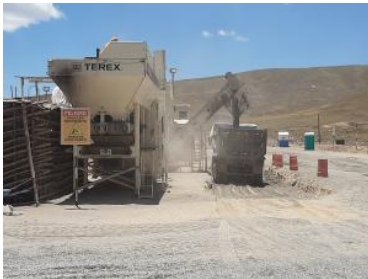
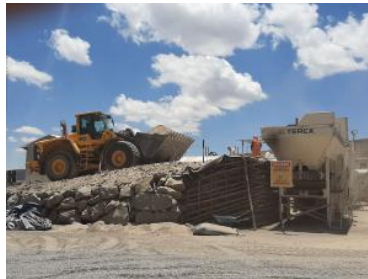
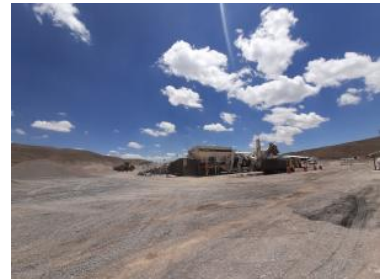
Actividades:
 PLANTA DE PRODUCCIÓN DE MAC

CDescripcion_____:
 PLANTA TEREX MAGNUN 140

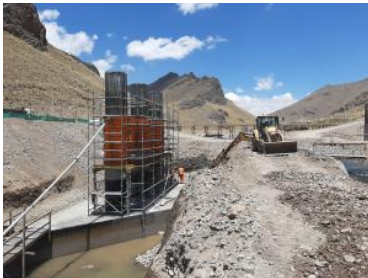
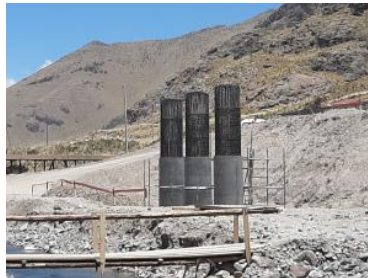
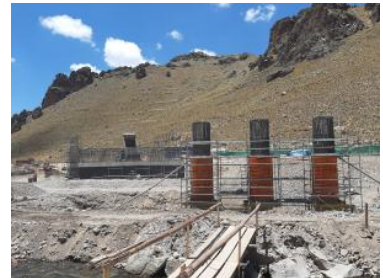
Actividades:
 PUENTE UNTAVE (L=90.00 M)

CDescripcion_____:
 UBICADO EN LA PROGRESIVA KM 40+050, CURADO DE PILARES CENTRALES DERECHO E IZQUIERDO DEL PUENTE

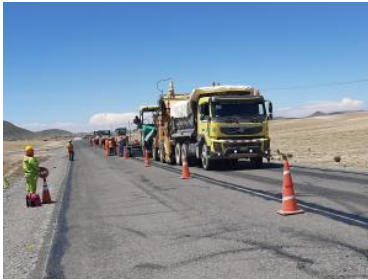
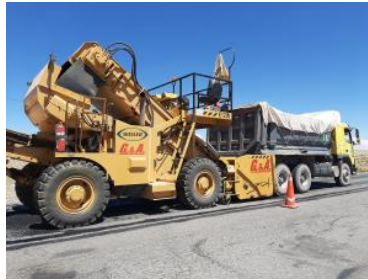
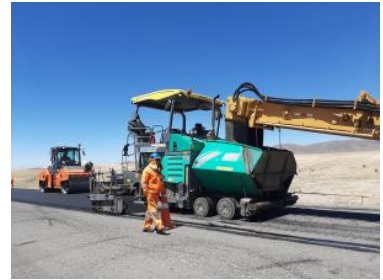
COLOCADO DE LA MAC

PULL DE MAQUINARIA PARA EL COLOCADO DE MEZCLA ASFALTICA EN CALIENTE, CONTROL DE TEMPERATURA DE COLOCADO Y COMPACTADO

EN EL COLOCADO DEL ASFALTO SE DEBE TENER MAYOR INCIDENCIA EN LA SEGURIDAD, YA QUE LOS VEHÍCULOS PARTICULARES QUE CIRCULAN NO BAJAN MUCHO LA VELOCIDAD, POR LO QUE DEBE INSTRUIRSE BIEN A LAS VIGÍAS Y PERSONAL DE OBRA PARA EVITAR ACCIDENTES LAMENTABLES.
