BITACORA ELECTRÓNICA DE OBRA

Confirma Bitacora: Si
Nro Informe: 202
Fecha Informe: 15-10-2019
Nombre De La Obra: Carretera Moquegua - Omate - Arequipa Tramo: Il km. 35 al km. 153.50
Personal Encargado: LUZMILA GUERRA MOTTA

Acompañamiento a evaluación de sectores denominados inestables por parte de los ingenieros Luis Oscategui, Luis Bravo y Luis Chincay especialistas de la DS de PVN de forma conjunta con representantes del Contratista – CVDS y Supervisión – CSVA, entre los kms 39+540 @ 73+600

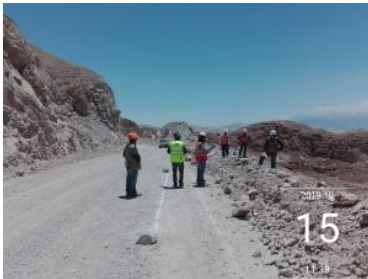
Foto1:

Del inventario proporcionado por la supervisión de obra, respecto a los se sectores denominados inestables, previamente identificados por los ingenieros en Geología y Geotecnia del Contratista – CVDS y Supervisión – CSVA, se procedió a la evaluación visual por parte del equipo técnico descrito en la actividad.

Los representantes del Contratista – CVDS y Supervisión – CSVA, sustentan y emiten opinión respecto a los sectores inestables identificado

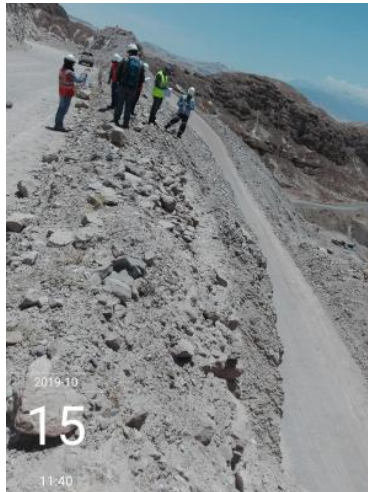
Foto2:

1 Se toma conocimiento que se realiza el proceso de voladura de rocas entre los kms 111+330 @ 111+430, con un volumen de remosion aproximado de 550.80 m3.

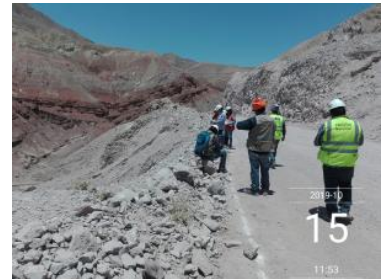
Foto3:

Los ingenieros especialistas de la DS de PVN, de acuerdo a la evaluación visual de los sectores inestables en proceso vienen emitiendo sus apreciaciones técnicas, las cuales al finalizar el reconocimiento en campo se redactaría el acta correspondiente.
