BITACORA ELECTRÓNICA DE OBRA

Confir ma Bitaco ra: Si	Nro Inform e: 203	Fecha Informe: 16-10-2019	Nombre De La Obra: Carretera Moquegua - Omate - Arequipa Tramo: Il km. 35 al km. 153.50	Personal Encargado: LUZMILA GUERRA MOTTA
--	--------------------------------------	--------------------------------------	--	---

Acompañamiento a evaluación de sectores denominados inestables por parte de los ingenieros Luis Oscategui, Luis Bravo y Luis Chincay especialistas de la DS de PVN de forma conjunta con representantes del Contratista – CVDS y Supervisión – CSVA, entre los kms 73+600 @ 132+800

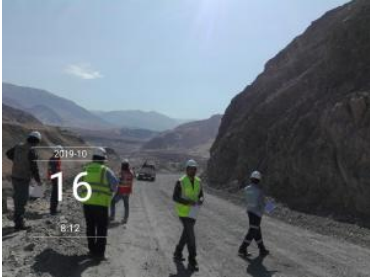
Foto1:

Del inventario proporcionado por la supervisión de obra, respecto a los se sectores denominados inestables, previamente identificados por los ingenieros en Geología y Geotecnia del Contratista – CVDS y Supervisión – CSVA, se procedió a la evaluación visual por parte del equipo técnico descrito en la actividad.

Los representantes del Contratista – CVDS y Supervisión – CSVA, sustentan y emiten opinión respecto a los sectores inestables identificado.

Los ingenieros especialistas de la DS de PVN, de acuerdo a la evaluación visual de los sectores inestables en proceso vienen emitiendo sus apreciaciones técnicas, las cuales al finalizar el reconocimiento en campo se redactaría el acta correspondiente.
