BITACORA ELECTRÓNICA DE OBRA

Confirma Bitacora: Si	Nro Informe: 204	Fecha Informe: 17-10-2019	Nombre De La Obra: Carretera Moquegua - Omate - Arequipa Tramo: Il km. 35 al km. 153.50	Personal Encargado: LUZMILA GUERRA MOTTA
---------------------------------	----------------------------	-------------------------------------	---	--

Inspección visual en campo respecto a actividades de construcción del proyecto.

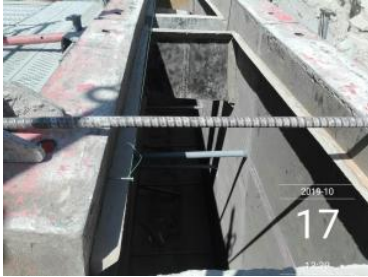
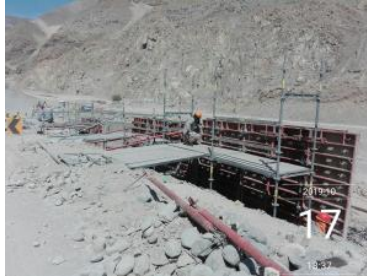
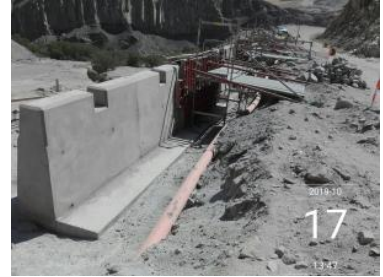
1

Construcción de obras de arte, muro de contención ubicado entre los kms 88+729 @ 88+774

De las actividades de construcción de muro de contención ubicado entre los kms 88+729 @ 88+774, se aprecia:

- Encofrado en alzadas N°s 2 y 4
- Tubería PVC SAP de 3"
- Desencofrado de alzadas N°s 6 y 8
- Desmontaje de andamios realizados en las alzadas N°s 6 y 8
- Montaje de andamios en alzadas N°s 2 y 4
- Se aprecia la participación de un vigía al inicio del muro de contención.
- La tubería de alcantarillado existente en el tramo se encuentra asegurada a fin de evitar su colapso.
- Del tránsito de vehículos livianos y pesados y del viento se aprecia la generación de gran cantidad de polvareda, tomándose conocimiento que durante los últimos tres días no se estaría realizando el riego de vía en este tramo lo cual estaría generando afectaciones negativas al medio ambiente así como podría poner en riesgo la salud del personal de campo.

Se sugiere la participación de los Especialistas en Medio Ambiente y Seguridad y Salud Ocupacional de la DS de PVN con la finalidad de que pudiera evaluar y verificar de acuerdo a sus competencias, las medidas de protección, seguridad, entre otras adoptadas en obra.

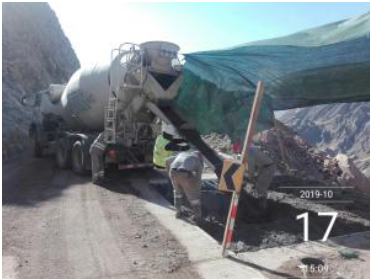
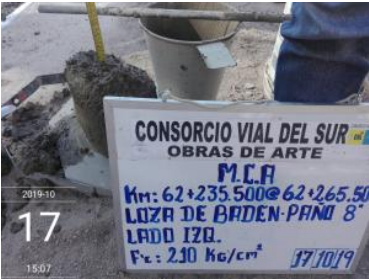
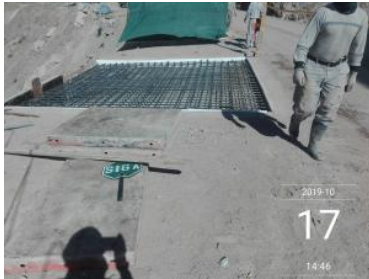
2

Actividades:
Construcción de obras de arte, badén ubicado entre los kms 62+236 @ 62+266

CDescripcion _____:
De las actividades de construcción de badén ubicado entre los kms 62+236 @ 62+266, se aprecia:
•Armado de acero
•Colocación de dowells
•Vertido de concreto
•Ensayos de control de calidad por parte del CVDS (prueba de slump)
•A la llegada del camión mixer que transporta el concreto y momentos previos al vertido de concreto se designa a personal obrero las funciones de vigías.

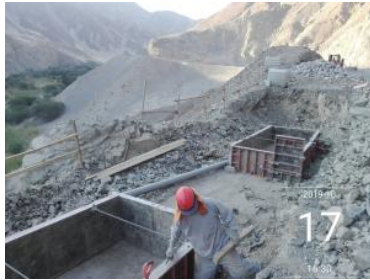
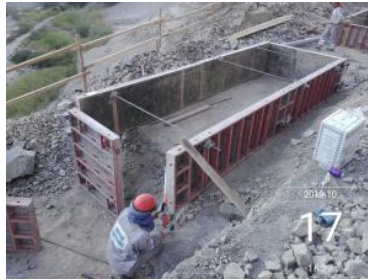
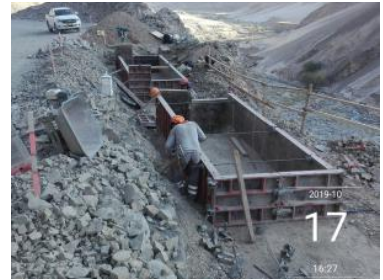
Construcción de obras de arte, muro de contención ubicado entre los kms 87+704 @ 87+735

De las actividades de construcción de muro de contención ubicado entre los 87+704 @ 87+735, se aprecia:

- Encofrado para zapatas en paños N°s 1, 3 y 5
- Aparentemente el terreno donde se emplazara el paño N° 3 del muro de contención no estaría adecuadamente compactado.
- Se aprecia baranda de seguridad hacia el talud inferior, sin embargo no se contaría con accesos al área de trabajo debidamente habilitado e identificado.
- No se cuenta con vigías en el tramo, sin embargo el área de trabajo exterior se encuentra señalizada.
