BITACORA ELECTRÓNICA DE OBRA

Confir ma Bitaco ra: Si **Nro Inform e: 205** **Fecha Informe: 18-10-2019** **Nombre De La Obra: Carretera Moquegua - Omate - Arequipa Tramo: Il km. 35 al km. 153.50** **Personal Encargado: LUZMILA GUERRA MOTTA**

Inspección visual en campo respecto a actividades de construcción del proyecto.

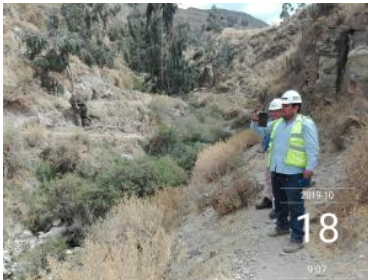
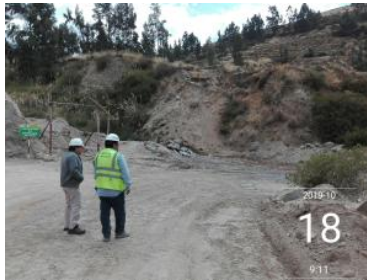
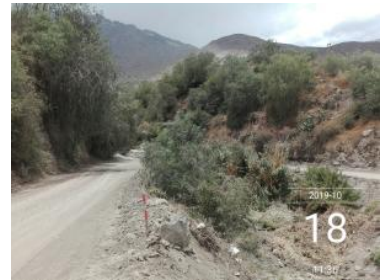
1

Acompañamiento a inspección visual en obra al ingeniero Luis Guillermo Chinchay Vega especialista de la DS de PVN de forma conjunta con la Supervisión – CSVA ingeniero Orlando Garayar Jurado, entre los kms 108+000 @ 152+600 aproximadamente.

De los sectores indicados por la supervisión de obra, se realizó la inspección visual de las estructuras planteadas en el expediente técnico, en la cual los ingenieros expresaron su opinión técnica a fin de viabilizar la construcción de las obras de arte planteadas y de ser el caso optimizar y/o mejorar el planteamiento establecido en el expediente de obra.

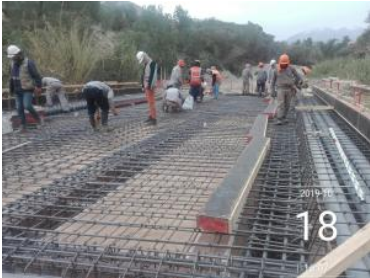
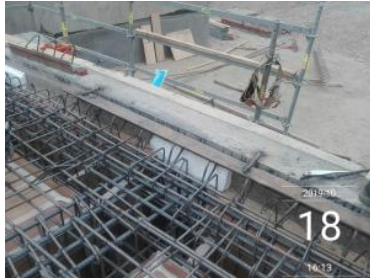
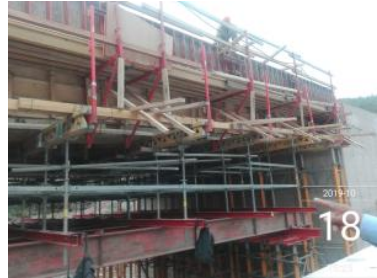
2

Actividades:
Construcción de obras de arte, Puente Moro Moro ubicado entre los kms 89+704 @ 89+719

CDescripcion_____:
De las actividades de construcción en el puente Moro Moro ubicado entre los kms 89+704 @ 89+719, se aprecia:
•Armado de acero en vigas longitudinales y diafragma, losa y veredas.
•Encofrado de estructuras en vigas y presentación de formas para veredas
•Tubería de drenaje PVC SAP 4” en zona de veredas.
•Angulares entre lo que será la losa y estribo.
•Personal de campo de la supervisión de obra realiza actividades de control de calidad (un topógrafo, un controlador de obras de arte, un controlador de suelos y pavimentos y dos auxiliar de topografía).
•Se toma conocimiento que el falso puente ha sido construido de acuerdo a los diseños aprobados por la supervisión de obra.
