BITACORA ELECTRÓNICA DE OBRA

Confirma Bitacora: Si
Nro Informe: 206
Fecha Informe: 19-10-2019
Nombre De La Obra: Carretera Moquegua - Omate - Arequipa Tramo: Il km. 35 al km. 153.50
Personal Encargado: LUZMILA GUERRA MOTTA

Inspección visual en campo respecto a actividades de construcción y reconstrucción del proyecto con la participación de los ingenieros Luis Ocategui y Luis Guillermo Chinchay Vega, especialistas de la DS de PVN

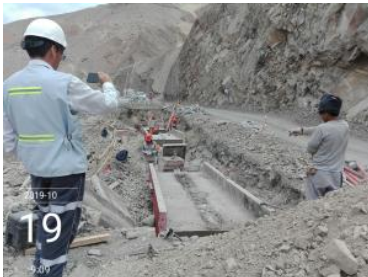
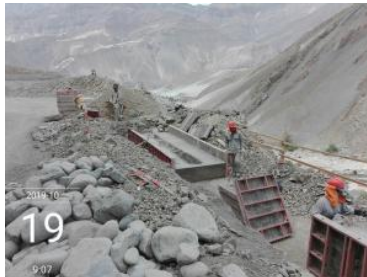
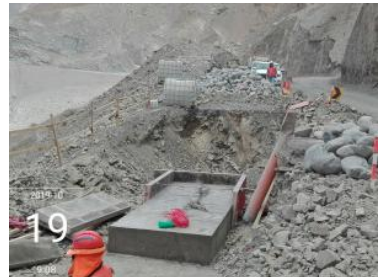
Construcción de obras de arte, Muro de Contención de concreto ciclópeo ubicado entre los kms 87+704 @ 87+735

El hecho de no contar con áreas de circulación peatonal en la construcción de muro de contención podría causar accidentes personales.

De las actividades de construcción de muro de contención de concreto ciclópeo ubicado entre los kms 87+704 @ 87+735, se aprecia:

- El terreno de fundación del muro de contención es rocoso.
- Actividades de desencofrado de zapatas en paños 1, 3 y 5.
- Los accesos peatonales hacia el área de trabajo no estarían adecuados, sin embargo se cuenta con barandas de seguridad hacia la ladera, el muro de contención en construcción no tiene gran altura.

Se sugiere que los especialistas en Seguridad y Salud ocupacional y de Medio Ambiente de la DS de PVN pudieran verificar en obra las actividades en desarrollo de acuerdo a sus especialidades.

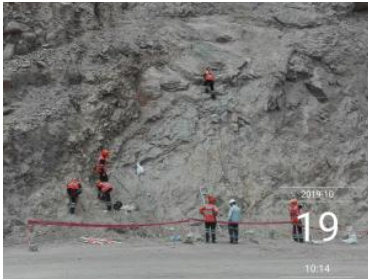
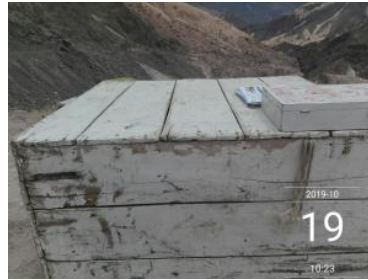
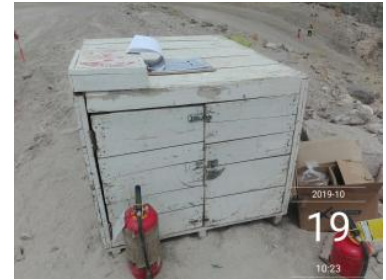
Movimiento de tierras: Voladura de rocas entre los kms 66+480 @ 66+500 y 65+255 @ 66+430, con un volumen a remover de aproximadamente 306 m3.

El hecho que la caja que transporta el material explosivo tiene expuestas parte del maderamen con el que fue construido, y de ocurrir algún evento adverso podría inflamarse y hacer que el material explosivo que pudiera contener cause mayores daños.

De las actividades de voladura de rocas entre los kms 66+480 @ 66+500 y 65+255 @ 66+430, se aprecia:

- Actividades de cargan entre los kms 66+480 @ 66+500
- La caja que transporta el material explosivo y tiene expuestas parte del maderamen con el que fue construido, lo cual de ocurrir algún evento adverso podría inflamarse y hacer que el material explosivo que pudiera contener cause mayores daños.
- Se cuenta con vigías sin radio en la dirección del tránsito vehicular.

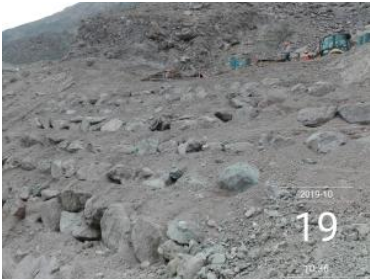
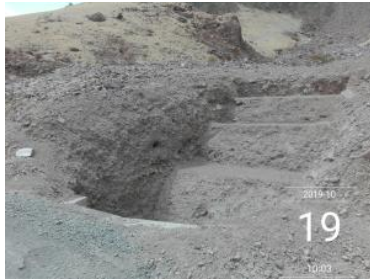
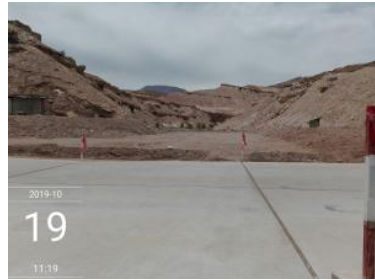
Actividades:
Con la participación de los ingenieros Luis Ocategui y Luis Guillermo Chinchay Vega, se realiza la inspección visual de las actividades reconstrucción en algunas obras de arte

El hecho de dejar las obras de arte construidas y reconstruidas en los accesos y salidas a nivel de terreno natural y de empezar la temporada de lluvias podría generar el riesgo que nuevamente se vean afectadas.

CDescripcion_____:
Las obras de reconstrucción inspeccionadas son:

- Cabezal de ingreso y salida en la alcantarilla ubicada en el km 65+289
- Cabezal de ingreso y salida en la alcantarilla ubicada en el km 68+749
- Badén aguas arriba ubicado en el km 49+960 aproximadamente.
- Teniendo como denominador común estas estructuras que la reconstrucción se realiza al nivel en el que se encontraban antes de las lluvias, terreno natural (ahora material de cantera – tierra compactada)

Del estado actual de las obras de arte, se sugiere que el Contratista pudiera iniciar las actividades de emboquillado de acuerdo a los lineamientos del expediente técnico contratado y de ser el caso de acuerdo a las necesidades de obra (cabezal de ingreso y salida en alcantarillas y aguas arriba y debajo de badén), de forma tal de conservar las estructuras ya construidas y reconstruidas evitando posibles riesgos de daños en estas, debido a la temporada de lluvias propias de la zona.

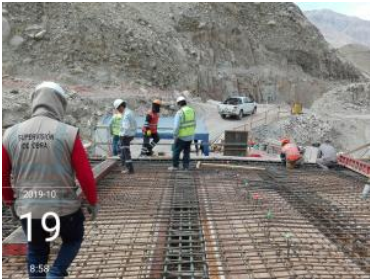
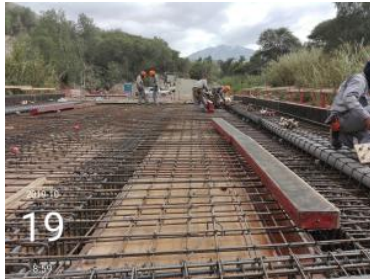
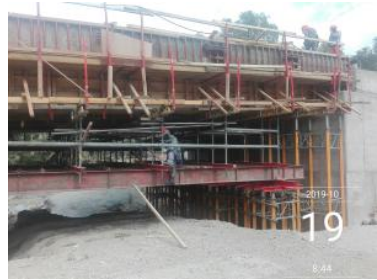
Construcción de obras de arte, Puente Moro Moro ubicado entre los kms 89+704 @ 89+719

Se estarían utilizando tapers de tecnopor para los alimentos del personal obreros, lo cual estaría generando efectos adversos al medio ambiente.

Con la participación de los ingenieros Luis Ocategui y Luis Guillermo Chinchay Vega, se realiza la inspección visual de las actividades de construcción en el puente Moro Moro ubicado entre los kms 89+704 @ 89+719, se aprecia:

- Se realizan actividades de control y supervisión por personal de campo de la Supervision de obra.
- Se toma conocimiento que en el transcurso del día se realizara el llenado de concreto en la superestructura.

- Se realiza actividades de reforzamiento mediante arriostres de madera en el falso puente.
- Se ultiman detalles del armado de acero en vigas y losa.
- Se colocan los drenajes con tubería PVC SAP D=4”.

- Se realizan actividades de encofrado para veredas del puente.
- Se aprecia que el personal obrero consume sus alimentos en tapers de tecnopor, lo cual estaría prohibido en el proyecto.

- Las actividades de construcción del puente son desarrolladas por el Sub contratista Consorcio Nuevo Horizonte.
- Se toma conocimiento que el llenado de concreto se realizara con el apoyo de 3 camión mixer y 3 vibradoras (dos para uso y una de contención), el concreto se prepara en la planta ubicada en el km 84+450 aproximadamente.

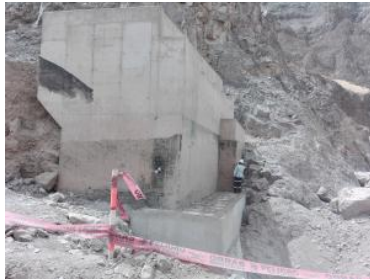
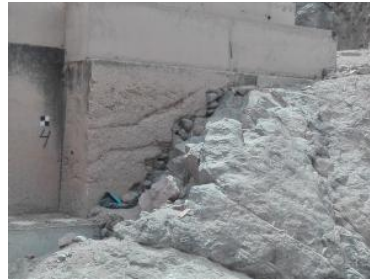
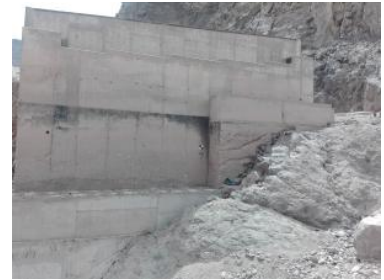
Evaluación visual del estado actual del Puente Pachas con la participación de los ingenieros Luis Ocategui y Luis Guillermo Chinchay Vega.

Se aprecia que se realizaron trabajos de calzadura de zapata para estribo lado derecho.

En el estribo derecho se aprecia un bloque de concreto adherido (aparentemente de construcción antigua), el cual ha sido socavado por el rio y presenta el material pétreo del concreto expuesto.

Se toma conocimiento que la propuesta de falso puente ha sido presentado por el Sub contratista Consorcio Nuevo Horizonte al Contratista CVDS para su evaluación.
