## BITACORA ELECTRÓNICA DE OBRA

Confir ma Bitaco ra: Si	Nro Inform e: 214	Fecha Informe: 15-10-2019	Nombre De La Obra: Construccion y Mejoramiento de la Carretera llave- Mazocruz	Personal Encargado: CUTIPA MONZON NESTOR ARNULFO
-------------------------------------	----------------------------	------------------------------	---	--

REPORTE DEL 15 DE OCTUBRE DEL 2019

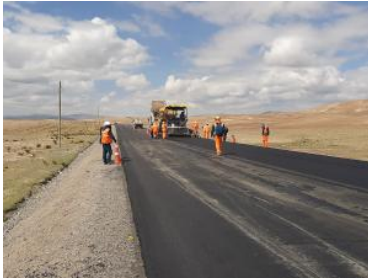
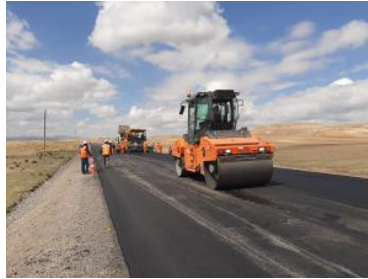
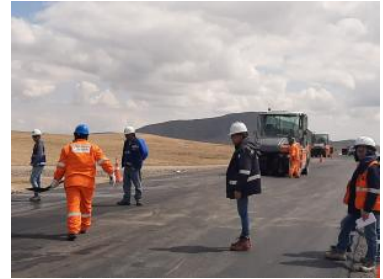
1

COMPACTACIÓN DE LA MEZCLA ASFÁLTICA EN CALIENTE UBICADO EN LA PROGRESIVA KM 5+040 LADO DERECHO PRESENCIA DEL ING. GORKY LINARES ESPECIALISTA EN SUELOS Y PAVIMENTOS DE LA SUPERVISIÓN HOB CONSULTORES S.A

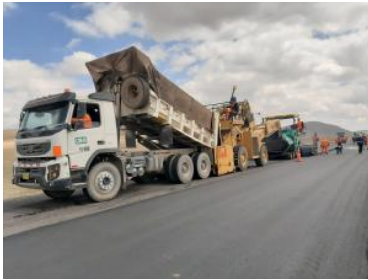
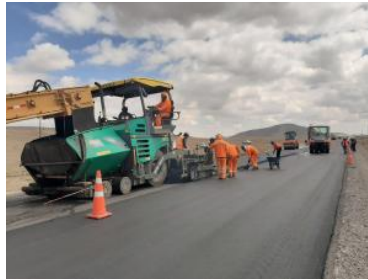
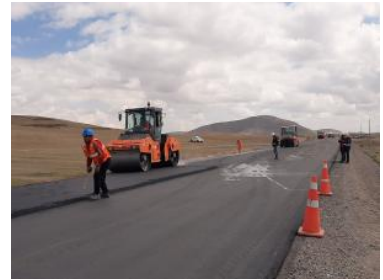
2

TREN DE ASFALTO, CONTROLANDO LA TEMPERATURA DE COLOCADO Y COMPACTADO DE LA MEZCLA DE ASFALTO EN CALIENTE.

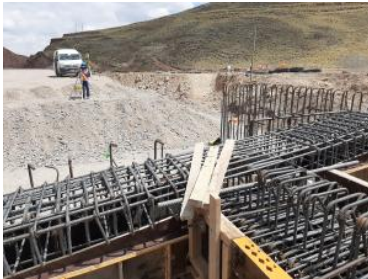
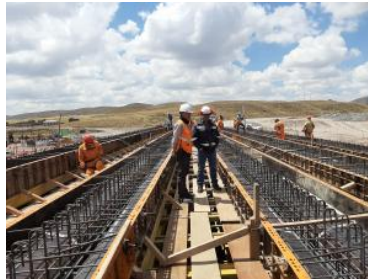
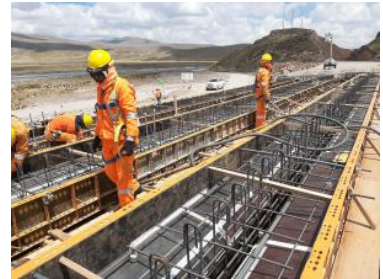
3

UBICADO EN LA PROGRESIVA KM 33+760, CONTROL DE CONTRAFLECHA DE LAS VIGAS POSTENSADAS Y RECUBRIMIENTO ESPACIAMIENTO DEL ACERO DE REFUERZO EN VIGAS PRINCIPALES Y DIAFRAGMA.  
SE TIENE LA PRESENCIA DEL INGENIERO JORGE CARRASCO ESPECIALISTA EN CALIDAD DEL CONTRATISTA SAN JOSÉ

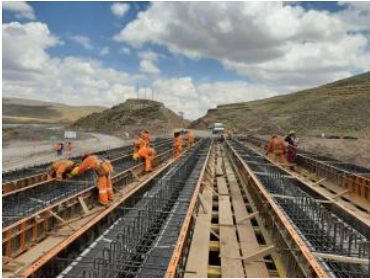
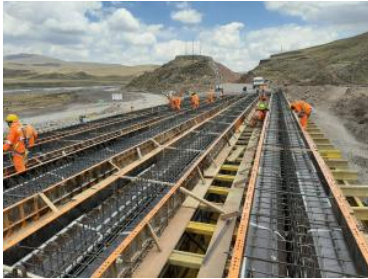
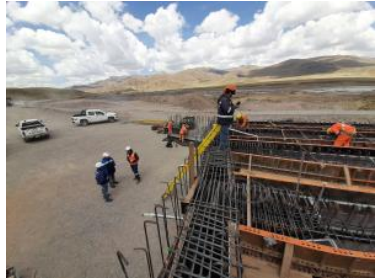
4

**CDescripcion** \_\_\_\_\_ :  
UBICADO EN LA PROGRESIVA KM 33+760, CONTROL DE CONTRAFLECHA DE LAS VIGAS POSTENSADAS Y RECUBRIMIENTO ESPACIAMIENTO DEL ACERO DE REFUERZO EN VIGAS PRINCIPALES Y DIAFRAGMA. SE TIENE LA PRESENCIA DEL INGENIERO JORGE CARRASCO ESPECIALISTA EN CALIDAD DEL CONTRATISTA SAN JOSÉ. ING. LUIS CABRERA ESPECIALISTA EN PUENTES DE LA SUPERVISIÓN HOB CONSULTORES S.A.

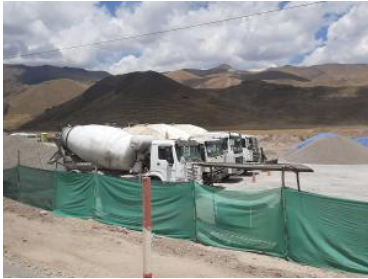
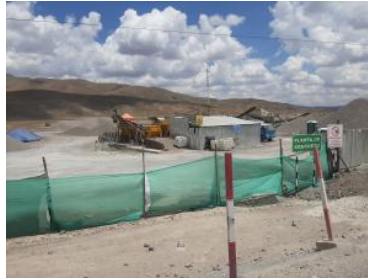
5

SE VERIFICO LOS CAMIONES MIXER, PLANTA OPERATIVA, MATERIAL EN STOCK, BOMBAS Y DEMÁS PORQUE MAÑANA SE VACIARA LAS VIGAS DEL PUENTE LLINQUI

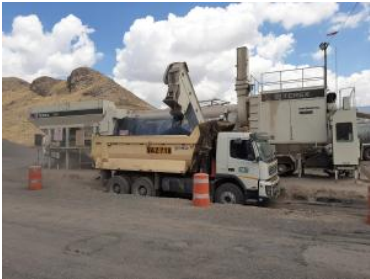
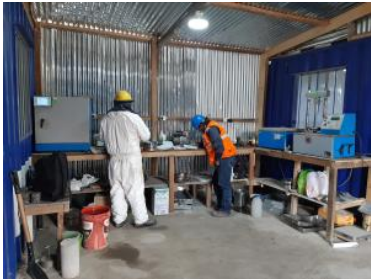
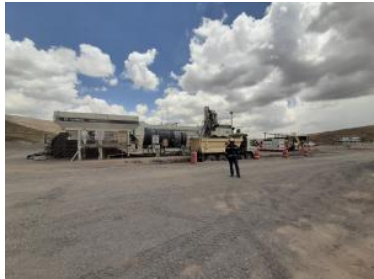
6

**CDescripcion\_\_\_\_\_:**  
VISITA CONJUNTA CON EL ING. JORGE CARRASCO ESPECIALISTA DE CALIDAD DEL CONTRATISTA SAN JOSÉ VERIFICO EL ELEVADOR DE LA PLANTA, LOS TIEMPOS DE PRODUCCIÓN, MATERIALES PETREOS, ASFALTO, ADHITIVOS, CAL Y LOS LABORATORIOS DE CONTROL DE CALIDAD.

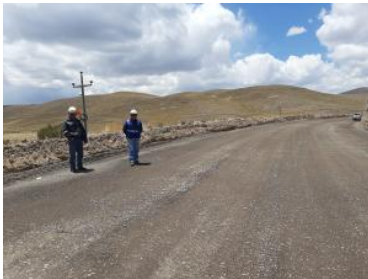
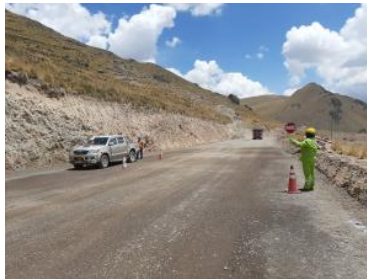
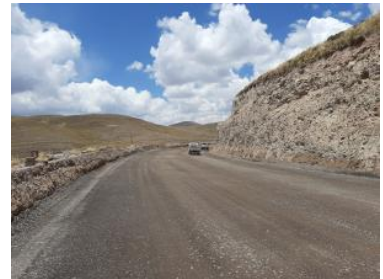
7

**CDescripcion\_\_\_\_\_:**  
VERIFICACIÓN DE ZONA DE MEJORAMIENTO EN LA PROGRESIVA KM 42+600

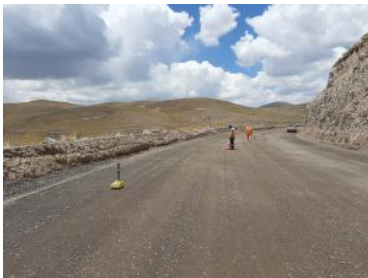
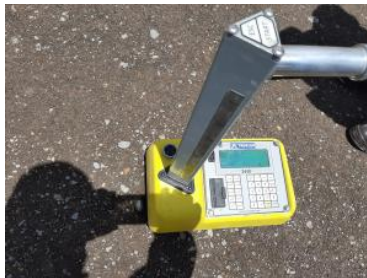
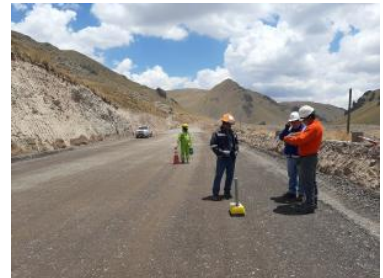
8

**CDescripcion\_\_\_\_\_:**  
VERIFICACIÓN DE LA DENSIDAD DE COMPACTADO POR EL ING. JORGE CARRASCO ESPECIALISTA DE CALIDAD DEL CONTRATISTA EN LA PROGRESIVA KM 42+680

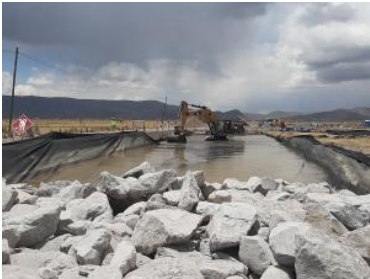
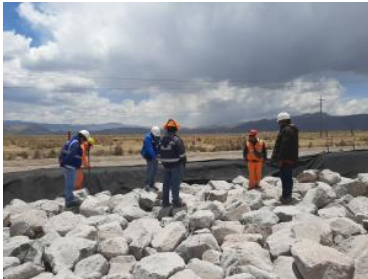
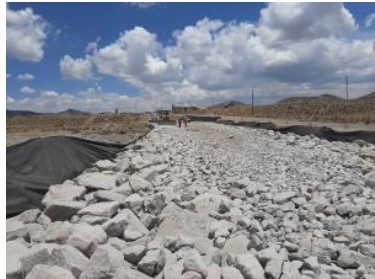
9

VERIFICACIÓN DEL PROCESO CONSTRUCTIVO UBICADO EN LA PROGRESIVA KM 60+620  
ING. GORKY LINARES ENRIQUEZ ESPECIALISTA EN SUELOS Y PAVIMENTOS DE LA SUPERVISIÓN  
ING. JORGE CARRASCO CHAPOÑAN ESPECIALISTA EN CALIDAD DEL CONTRATISTA.  
ING. ROLANDO ZERPA SOLANO ESPECIALISTA EN PRODUCCIÓN DEL CONTRATISTA
