BITACORA ELECTRÓNICA DE OBRA

Confirma Bitacora: Si
Nro Informe: 209
Fecha Informe: 23-10-2019
Nombre De La Obra: Carretera Moquegua - Omate - Arequipa Tramo: II km. 35 al km. 153.50
Personal Encargado: LUZMILA GUERRA MOTTA

Inspección visual de actividades de construcción de obra.

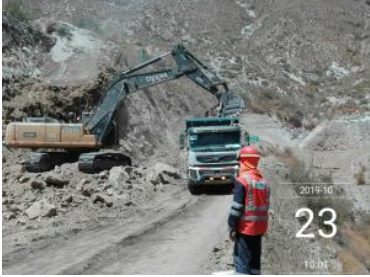
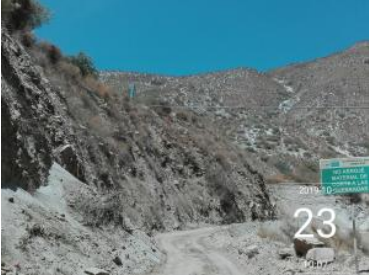
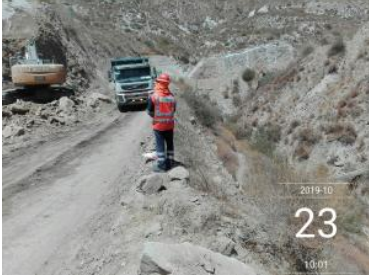
1

Se cuenta con presencia de pases aéreos de red de conducción de agua potable, cercanos a los frentes de trabajo.

Hacia el talud inferior de las actividades de movimiento de tierras que se viene realizando en el km 118+180 aproximadamente, se presenta un camino peatonal y un canal de riego de concreto.

Actividades:
Movimiento de tierras: corte en talud y banquetta en material suelto en el km 118+180 aproximadamente.

CDescripcion_____:
Con el apoyo de una excavadora sobre orugas y volquetes se realizan las actividades de corte en banquetta y talud en el km 118+180 aproximadamente.

Se aprecia un pase aéreo de red de conducción de agua, cercano a las actividades en proceso, sugiriéndose al Contratista tener los cuidados necesario a fin de su protección.

Hacia el talud inferior se aprecia un camino peatonal y un canal de riego de concreto, al respecto el Contratista – CVDS cuenta con personal auxiliar en el control del tránsito peatonal en dicho camino a fin de resguardar la integridad de la población, recomendándose la protección del canal y estar pendientes del paso de personas por el camino peatonal.

Se toma conocimiento que el material excedente es transportado al DME ubicado en el km 115+220.

De la presencia de pases aéreos de red de conducción de agua potable, se sugiere al contratista a través de la supervisión de obra, tomar las previsiones necesarias a fin de no dañar dichas estructuras.

De la presencia de un camino peatonal y un canal de riego de concreto hacia el talud inferior de las actividades de movimiento de tierras que se vienen realizando en el km 118+180 aproximadamente, se sugiere tomar las previsiones necesarias a fin de salvaguardar la integridad de los transeúntes, así como proteger la estructura del concreto.

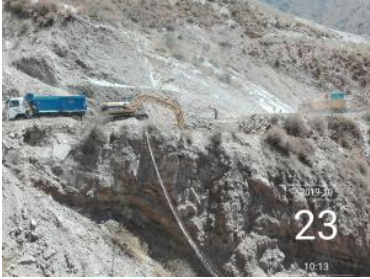
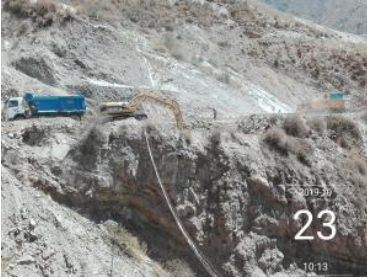
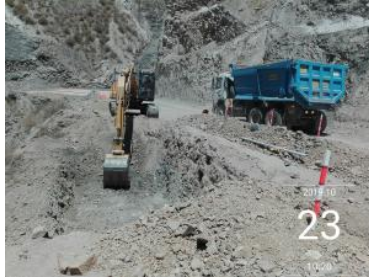
2

De las actividades de construcción para muro de contención entre los kms 119+230@119+245 aproximadamente, hacia el talud inferior donde se cimentara el muro de contención se aprecia roca aparentemente fracturada, y que la parte inferior en este estrato ya habría cedido, por lo que, se estaría poniendo en riesgo la integridad del personal de campo, la maquinaria además de la calidad de la obra a construirse

Actividades:
Obras de arte: Excavación para muro de contención de concreto ciclópeo entre los kms 119+230@119+245.

CDescripcion_____:
Con el apoyo de una excavadora sobre orugas y volquetes se realiza la excavación para muro de contención de concreto ciclópeo entre los kms 119+230@119+245, tomándose conocimiento que el material es transportado al DME ubicado en el km 115+220.

Cercano a las actividades de excavación se aprecia un pase aéreo de una tubería aparentemente de agua potable antigua, sugiriéndose al Contratista tener los cuidados necesario a fin de su protección.

Hacia el talud inferior donde se cimentara el muro de contención se aprecia roca fracturada, y que la parte inferior en este estrato ya habría cedido, por lo que se estaría poniendo en riesgo la integridad del personal de campo, la maquinaria que estaría trabajando además de la calidad de la obra a construirse.

De las actividades de construcción de muro de contención entre los kms 119+230@119+245 aproximadamente, este se cimentaría sobre roca aparentemente fracturada y que la parte inferior en este estrato ya habría cedido, por lo que se sugiere que los especialistas en Geología y Geotecnia y Seguridad y Salud Ocupacional de la DS de PVN pudieran evaluar dicha estructura de acuerdo a sus especialidades.

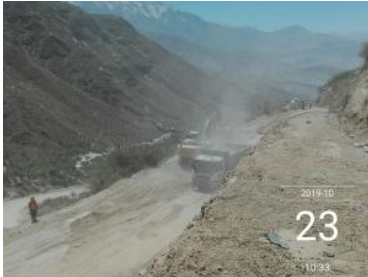
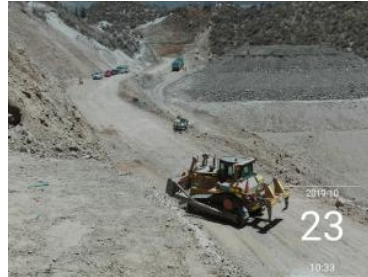
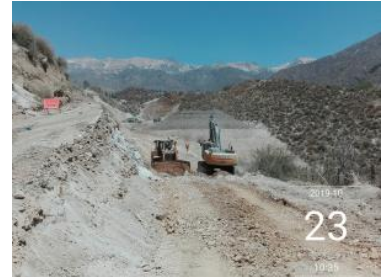
3

Movimiento de tierras: corte a nivel de piso en el km 121+940 aproximadamente.

Con el apoyo de un tractor sobre orugas, una excavadora sobre orugas y volquetes se realizan las actividades de corte a nivel de piso en el km 121+940 aproximadamente. Tomándose conocimiento que el material es eliminado en el DME ubicado en el km 128+080.

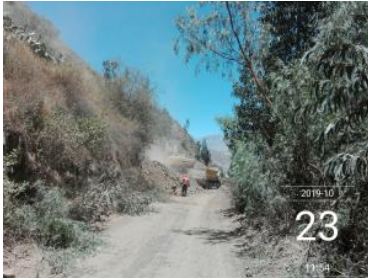
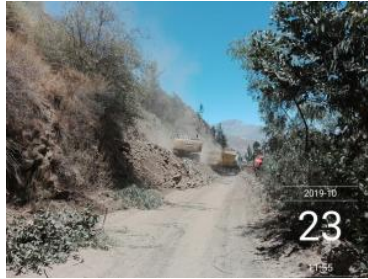
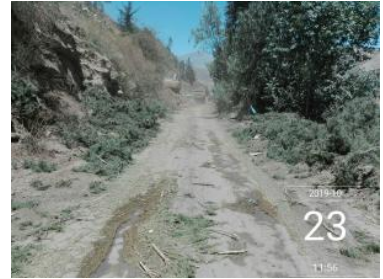
4

Movimiento de tierras: corte en talud en material suelto en el km 112+100 aproximadamente.

Con el apoyo de una excavadora sobre orugas y volquetes se realiza el corte en talud en material suelto en el km 112+100 aproximadamente, tomándose conocimiento que el material es transportado al DME ubicado en el km 107+270,

Se aprecia también la tala de árboles realizados, ya que arboles fragmentados se encuentran acomodados a los extremos de la plataforma.

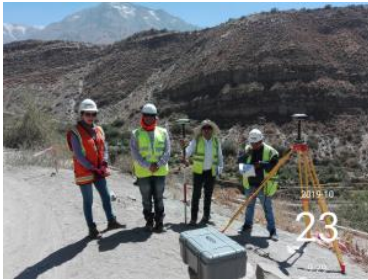
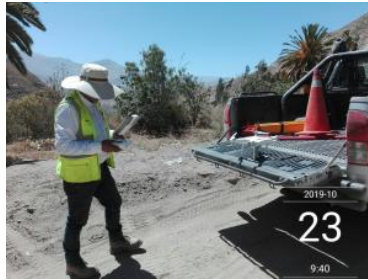
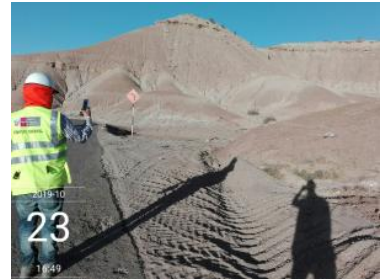
Levantamiento topográfico de pases de riego por parte del equipo de la sub gerencia de obras de PVN

El equipo de la sub gerencia de obras de PVN, conformado por los ingenieros Gabriel Beltran y German de la Cruz vienen realizando diversas actividades en campo, respecto a las necesidades presentadas por la Supervisión de obra – CSVA.

5 Se aprecia levantamiento topográfico de los pases de canales de riego con el apoyo de personal de la zona y un dron, en el km 114+500 aproximadamente.

Acompañamiento en la verificación de necesidad de construcción de cunetas entre los kms 42+870 @ 53+0000.
