BITACORA ELECTRÓNICA DE OBRA

Confirma Bitacora: Si	Nro Informe: 210	Fecha Informe: 24-10-2019	Nombre De La Obra: Carretera Moquegua - Omate - Arequipa Tramo: II km. 35 al km. 153,50	Personal Encargado: LUZMILA GUERRA MOTTA
---------------------------------	----------------------------	-------------------------------------	---	--

Inspección visual de actividades de construcción y reconstrucción de obra.

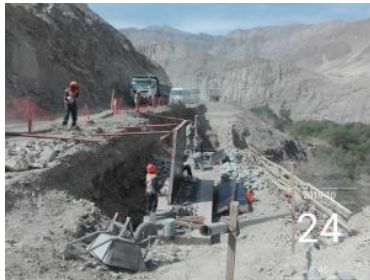
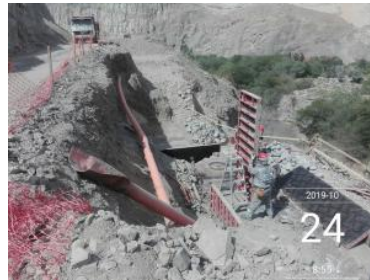
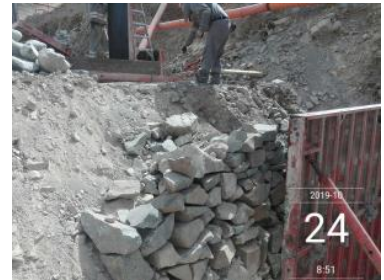
Obras de arte: Construcción de muro de contención mixto (de concreto ciclópeo y armado) entre los kms 89+063@89+108.

De las actividades de construcción de muro de contención mixto entre los kms 89+063@89+108:

- Encofrado para elevaciones N°s 7 y 9
- Encofrado para zapatas en paños N°s 6 y 8
- Terreno de cimentación en el paño N° 6, aparentemente suelto y con piedra acomodada hacia un lado.
- Tubería de alcantarillado asegurada mediante alambres a fin de evitar su colapso.
- Material pétreo (botonería que se viene acopiando para el vertido de concreto ciclópeo en zapatas) viene invadiendo el área de circulación peatonal.

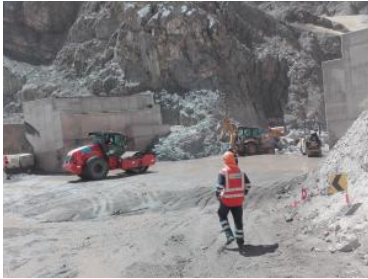
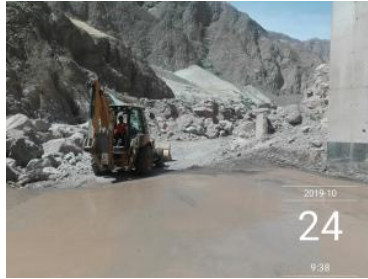
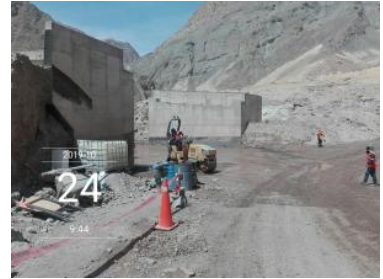
Construcción de puente Pachas: limpieza y relleno de cauce de río con fines de construcción de plataforma donde se apoyaría el falso puente

Con el apoyo de una retroexcavadora, dos rodillos (de 19 y 2 tn cada uno), un vibro pisón, y volquetes, se viene realizando el relleno de cauce de río hasta los niveles previamente establecidos con la finalidad de posteriormente construir la plataforma donde se apoyaría el falso puente.

Se toma conocimiento que el material de relleno proviene de la cantera Pachas.

Se sugiere que la supervisión de obra a través de sus especialistas pudiera verificar el nivel de aguas del río, a fin de garantizar la calidad de las obras a construirse.

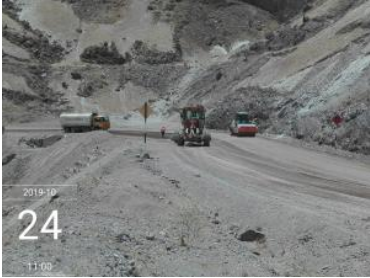
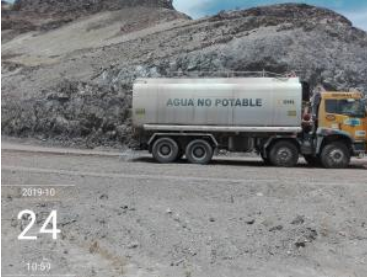
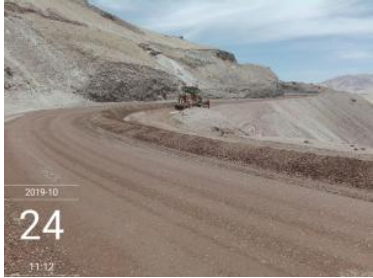
Actividades:
Reconstrucción: Reparación de base con material granular entre los kms 56+250@56+470 aproximadamente

CDescripcion_____:
Las actividades de reparación de base con material granular entre los kms 56+250@56+470 aproximadamente, se realizan con el apoyo de una motoniveladora, un rodillo, y un camión cisterna, se realiza el batido de material previamente escarificado, humedecimiento y compactado en los tramos previamente identificados.

En algunos tramos la reconstrucción corresponde al ancho total de la plataforma y en otros solo al lado derecho de acuerdo a las evaluaciones previamente realizadas por el contratista y revisadas por la supervisión de obra.
