BITACORA ELECTRÓNICA DE OBRA

Confirma Bitacora: Si	Nro Informe: 212	Fecha Informe: 28-10-2019	Nombre De La Obra: Carretera Moquegua - Omate - Arequipa Tramo: Il km. 35 al km. 153.50	Personal Encargado: LUZMILA GUERRA MOTTA
-----------------------	------------------	---------------------------	---	--

Inspección visual de actividades de construcción de obra.

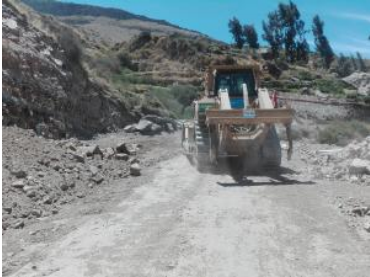
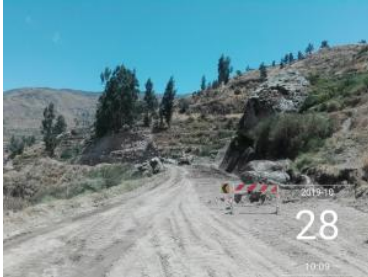
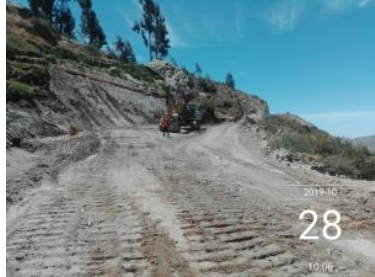
Las actividades de movimiento de tierras desarrolladas entre los kms 151+110@150+970 aproximadamente, se vienen desarrollando sin personal que cumpla las funciones de vigía en el ordenamiento del tránsito vehicular y peatonal, poniendo en riesgo la integridad del personal de obra, de terceros así como de la maquinaria que desarrolla las actividades y/o vehículos que pudieran transitar por el tramo. Hecho que se ha puesto de conocimiento a la supervisión de obra CSVA.

Actividades:
Movimiento de tierras: Corte en talud y piso entre los kms 151+110@150+970

De las actividades de corte en talud y piso entre los kms 151+110@150+970:

- Las actividades de corte de talud en material aparentemente suelto, carguío, transporte y depósito de material excedente se realizan con el apoyo de una excavadora sobre orugas y volquetes, tomándose conocimiento que el material excedente es transportado al DME ubicado en el km 148+100.
- Se observa presencia de canales y pases de riego y agua superficial.
- Las actividades de corte a nivel de piso, carguío, transporte y depósito de material excedente se realizan con el apoyo de un tractor sobre orugas y volquetes, tomándose conocimiento que el material excedente es transportado al DME ubicado en el km 148+100.
- Se visualiza que el tramo donde se realizan las actividades descritas no cuentan con personal que cumpla las funciones de vigía en el ordenamiento del tránsito vehicular y peatonal.

Se sugiere al Contratista a través de la supervisión de obra, tomar las medidas de prevención y seguridad necesarias antes, durante y después de las actividades de construcción a fin de disminuir los riesgos de accidentes en obra, además que cada actividad previo a su inicio debería contar con todos los recursos necesarios para su ejecución.

Se sugiere que el especialista en Seguridad y Salud Ocupacional de la DS de PVN, pudiera verificar y evaluar el comportamiento del contratista respecto a las medidas de seguridad asumidas por este en obra, a fin de evitar accidentes en obra.

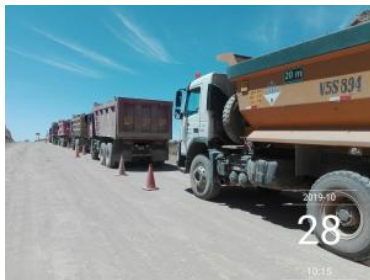
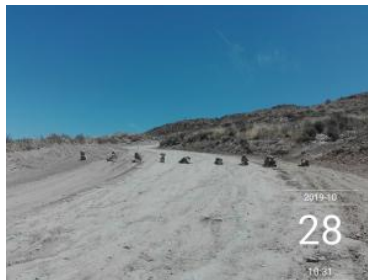
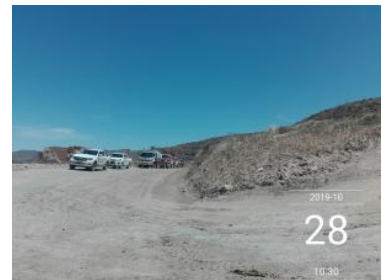
La obstrucción al ingreso al DME ubicado en el km 148+100, es realizado por el descuento de un grupo de 4 personas que estaría solicitando al CVDS, el cumplimiento de sus ofrecimientos. Hecho que se ha puesto de conocimiento a la supervisión de obra CSVA.

El ingreso al DME ubicado en el km 148+100, se encuentra OBSTRUIDO

Se visualiza que el ingreso al DME ubicado en el km 148+100, se encuentra OBSTRUIDO con el acomodo de piedras realizado por los señores: María Elena Ríos Ancco, Higolina Sabina Castro Casani, José Abraham Vargas Mar y Eudis Andrés Castro Casani, vecinos de la localidad de Puquina. El señor Miguel Hernández Ilizarbe especialista en seguridad patrimonial y relaciones sindicales del CVDS, se encuentra en la zona a fin de coordinar con los señores citados los motivos del cierre de la vía.

Al ingreso del DME se aprecia 5 unidades de volquetes estacionados, con material excedente los que deberían ser depositados en dicho DME.

Se sugiere al Contratista a través de la supervisión de obra, tomar las medidas necesarias a fin de evitar demoras en las actividades de construcción del proyecto.
