BITACORA ELECTRÓNICA DE OBRA

Confirma Bitacora: Si	Nro Informe: 213	Fecha Informe: 29-10-2019	Nombre De La Obra: Carretera Moquegua - Omate - Arequipa Tramo: Il km. 35 al km. 153,50	Personal Encargado: LUZMILA GUERRA MOTTA
-----------------------	------------------	---------------------------	---	--

Inspección visual de actividades de construcción y reconstrucción de obra.

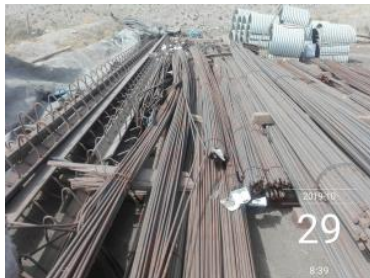
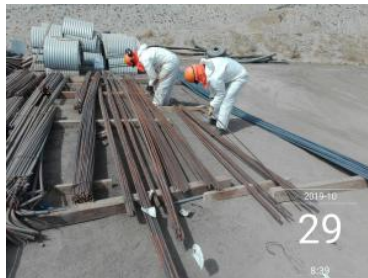
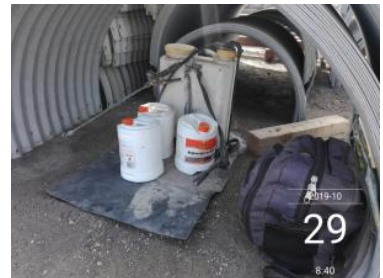
La mayor parte del acero previamente doblado que sería utilizado para la construcción de la superestructura del puente Pachas se encuentra con presencia de óxido aparentemente superficial.

Presencia de óxido aparentemente superficial en acero que podría ser utilizado para la construcción de la súper estructura del puente Pachas.

El acero de construcción para la superestructura del puente Pachas, se encuentra almacenado a un lado del grifo del CVDS (ubicado en el km 102 aproximadamente), el cual aparentemente estuvo cubierto por plástico, del cual se describe:

- La mayor parte del acero previamente doblado se encuentra con presencia de óxido aparentemente superficial.
- Dicho material habría estado cubierto con plástico azul.
- Personal de obra realizando actividades de limpieza de acero con el apoyo de un escobillón manual.
- Se toma conocimiento que posterior a la limpieza realizada con escobillón se aplicara un removedor de óxido.
- Se toma conocimiento que dicho material seria transportado en los próximos días para su uso en el armado de acero para la superestructura en el puente Pachas.

De la presencia de óxido aparentemente superficial, en varillas de acero que serían para el uso de la superestructura del puente Pachas se sugiere que la supervisión de obra pudiera realizar el informe técnico correspondiente.

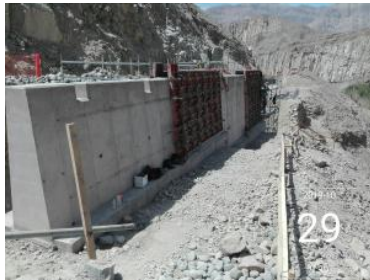
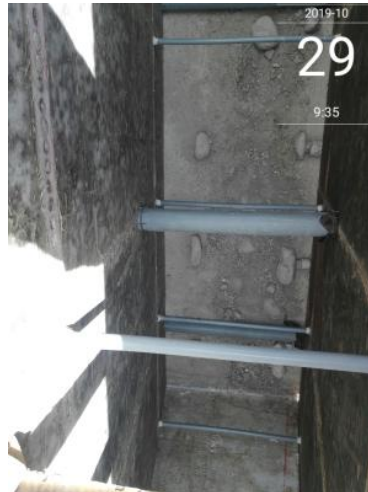
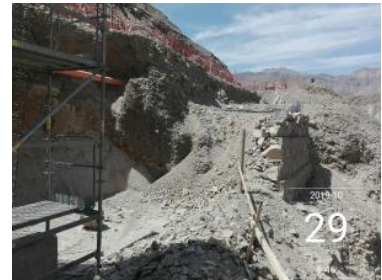
De las actividades de construcción de muros de contención descritas, se tiene como común denominador que ambas cuentan con un solo vigía ya sea al inicio o final del tramo y que ambos se encuentran cercanos a una curva, lo cual podría poner en riesgo la integridad física del personal de obra o algún accidente vehicular.

Construcción de obras de arte: Muro de contención mixto ubicado entre los kms 89+063 @ 89+108

Se visualiza la construcción del muro de contención mixto ubicado entre los kms 89+063 @ 89+108:

- Armado de acero en alzada N° 5.
- Encofrado en alzadas N°s 6 y 7.
- Tubería PVC SAP 3", en alzadas N°s 6 y 7.
- Habilitado de andamios.
- Se toma conocimiento que se ha encontrado un material distinto al especificado en el tramo donde se construirían los paños N° 1, 2, 3 y 4, por lo que el Contratista vendría realizando las consultas del caso a la supervisión de obra.
- Se cuenta únicamente con un vigía hacia el final del muro de contención, estando dicho elemento cercano a una curva

De la participación de vigías en actividades de construcción de muros de contención, se sugiere que, a través de la Supervisión de obra, el CVDS pudiera contar con el personal adecuado y en cantidad suficiente para el desarrollo de las actividades de construcción, a fin de evitar riesgos de accidentes personales y/o vehiculares. Así mismo se sugiere que el especialista en Seguridad y salud ocupacional del CSVA pudiera evaluar los hechos descritos así como su pronunciamiento.

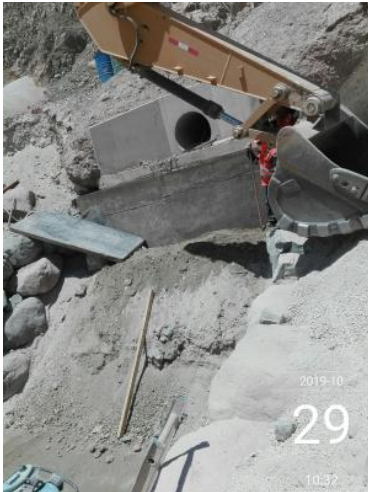
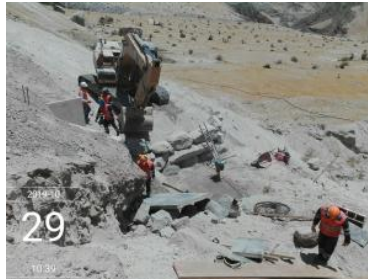
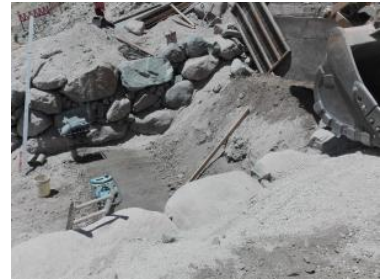
Reconstrucción: En cabezal de salida de alcantarilla TMC ubicada en el km 71+777

De las actividades de reconstrucción en el cabezal de salida de alcantarilla TMC ubicada en el km 71+777, se visualiza:

- Desencofrado de la calzadura de estructura del cabezal de salida.
- Conformación de banquetas mediante empedrado y material seleccionado compactado.
- se cuenta con una excavadora sobre orugas como apoyo en las actividades de reconstrucción que se vienen realizando.
- Personal profesional del CVDS viene dirigiendo las actividades de reconstrucción.

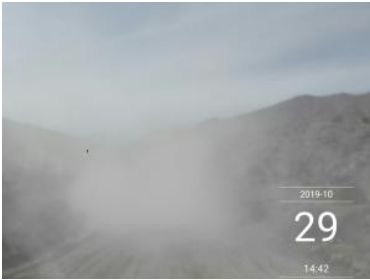
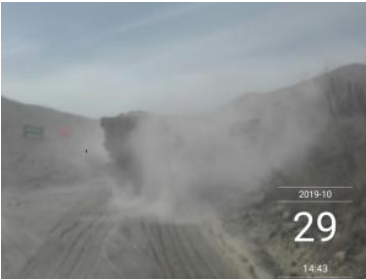
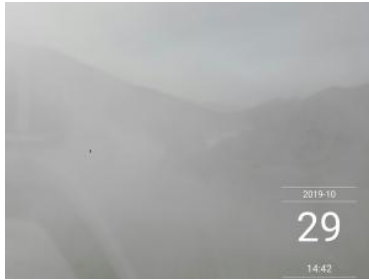
El insuficiente mantenimiento de vías mediante riego (sobre todo en los tramos de mayor circulación de vehículos del CVDS) vendría generando afectaciones al medio ambiente y posibles riesgos en la salud física del personal de obra.

Se visualiza generación de polvareda que podría generar afectaciones al medio ambiente entre los kms 102 @ 103 aproximadamente.

Del tránsito de volquetes del km 99 aproximadamente (donde se realizan actividades de movimiento de tierras) con dirección al DME ubicado en el km 103+350, se aprecia gran cantidad de polvareda, lo cual podría generar afectaciones al medio ambiente.

Es de indicar que en el tramo indicado se encuentran las áreas de mantenimiento de equipo y maquinaria de las empresas OHL y COSAPI (también sus oficinas) y el grifo del CVDS, por lo que el exceso de polvareda podría generar riesgos en la salud del personal que labora en las áreas complementarias descritas.

De las posibles afectaciones al medio ambiente y a la salud del personal de obra, se sugiere que a través e la supervisión de obra, se pudiera coordinar las actividades necesarias a fin de minimizar dichas afectaciones.

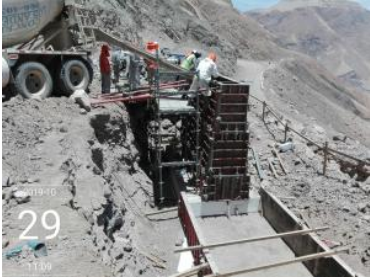
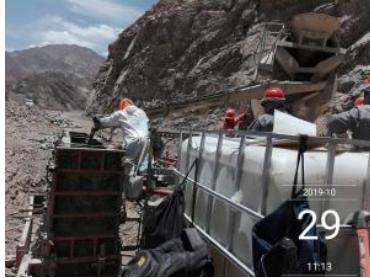
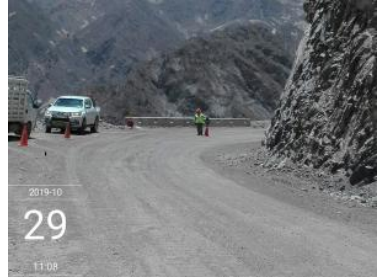
Existe un espacio libre entre el andamio previamente habilitado y el muro de contención de aproximadamente 40.00 cm, por lo que el personal de obra viene realizando sus actividades con los cuidados necesarios.

Actividades:
Construcción de obras de arte: Muro de contención de concreto ciclópeo ubicado entre los kms 63+925 @ 63+936

CDescripcion_____:
Se visualiza la construcción del muro de contención de concreto ciclópeo ubicado entre los kms 63+925 @ 63+936:

- Vertido de concreto en alzada N° 1.
- Existe un espacio libre entre el andamio previamente habilitado y el muro de contención de aproximadamente 40.00 cm, por lo que el personal de obra viene realizando sus actividades con los cuidados necesarios.
- Se cuenta únicamente con un vigía hacia el inicio del muro de contención, cercano a una curva.

Se sugiere que el especialista en Seguridad y Salud Ocupacional de la DS de PVN, pudiera verificar y evaluar el comportamiento del contratista y supervisión de obra, respecto a las medidas de seguridad asumidas en obra, a fin de evitar accidentes en obra.

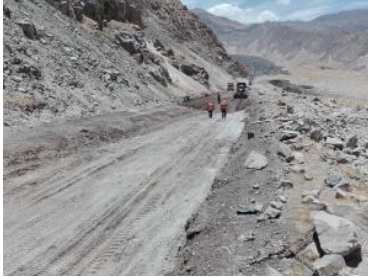
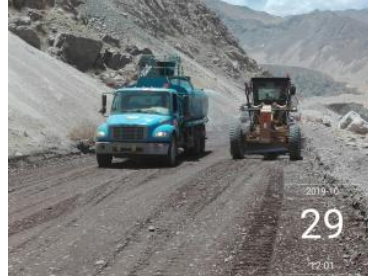
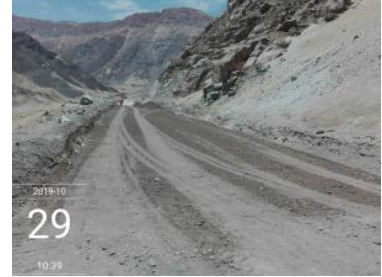
Movimiento de tierras: Mejoramiento de suelos en el km 71+660 aproximadamente.

De las actividades de movimiento de tierras mejoramiento de suelos en el km 71+660 aproximadamente:

- Corte a nivel de piso, tomándose conocimiento que la altura de este corte es de 0.80m.
- Extendido de material para relleno proveniente de la cantera Pachas.
- Equipos: una motoniveladora, un rodillo, un camión cisterna y volquetes.

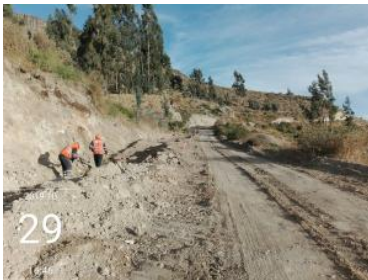
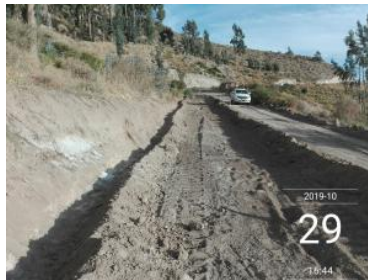
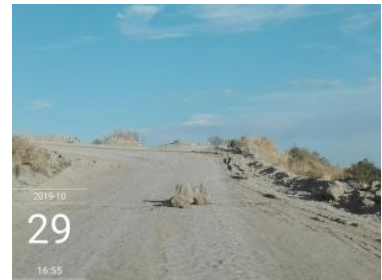
Se han suspendido las actividades de movimiento entre los kms 151+110@150+970 aproximadamente, dado que el ingreso al DME ubicado en el km 148+100, continúa OBSTRUIDO

Actividades de movimiento de tierras suspendidas entre los kms 151+110@150+970 aproximadamente, y el ingreso al DME ubicado en el km 148+100, continúa OBSTRUIDO

Las actividades de movimiento de tierras corte en talud y a nivel de piso que se venían realizando entre los kms 151+110@150+970, se encuentran suspendidas a la fecha debido a la obstrucción en el acceso al DME ubicado en el km 148+100, ya que el material excedente producto de los cortes realizados se venía depositando en dicho DME.

Dicho DME ha sido OBSTRUIDO con el acomodo de piedras realizado por los señores: María Elena Ríos Ancco, Higolina Sabina Castro Casani, José Abraham Vargas Mar y Eudis Andrés Castro Casani, vecinos de la localidad de Puquina, quienes indican que el CVDS no estaría cumpliendo con los compromisos asumidos entre ambas partes, de acuerdo a lo informado en la Bitácora Electrónica de obra N° 212 de 28.10.2019.

Al respecto, se ha tomado conocimiento que la Supervisión de obra se ha comunicado con el Contratista a fin de que se pudiera continuar con las actividades de construcción de obra en el tramo.

Personal de obra viene realizando de forma manual cunetas provisionales en los tramos intervenidos.

De la suspensión de las actividades de movimiento entre los kms 151+110@150+970 aproximadamente, se sugiere al Contratista retomar las actividades a fin de evitar posibles dilaciones en el plazo de ejecución de obra, y a la Supervisión de obra poder evaluar si dicha suspensión afectaría la ruta crítica de la programación de obra.
