BITACORA ELECTRÓNICA DE OBRA

Confirma Bitacora: Si	Nro Informe: 216	Fecha Informe: 04-11-2019	Nombre De La Obra: Carretera Moquegua - Omate - Arequipa Tramo: II km. 35 al km. 153.50	Personal Encargado: LUZMILA GUERRA MOTTA
---------------------------------	----------------------------	-------------------------------------	--	--

Inspección visual de actividades de construcción de obra.

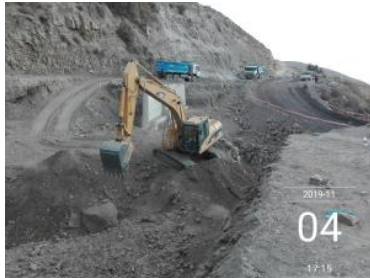
Foto1:

Construcción de obras de arte: excavación para alcantarilla tipo marco y muro de contención en el km 145+320 aproximadamente

De las actividades de excavación, carguío y transporte de material para alcantarilla tipo marco y muro de contención en el km 145+320 aproximadamente, estas se realizan con el apoyo de una excavadora sobre orugas y dos volquetes, tomándose conocimiento que el material excedente es transportado al DME ubicado en el km 143 aproximadamente.
