# BITACORA ELECTRÓNICA DE OBRA

**Confirma Bitacora Si**     
 **Nro Informe:** 218     
 **Fecha Informe:** 06-11-2019     
 **Nombre De La Obra:** Carretera Moquegua - Omate - Arequipa Tramo: Il km. 35 al km. 153.50     
 **Personal Encargado:** LUZMILA GUERRA MOTTA

Participación en inspección visual en campo entre especialistas de la DS de PVN, CVDS y CSVA, respecto a necesidades de construcción de terraplenes y banquetas (hacia talud inferior) entre los kms 77+600 @ 89+500 aproximadamente

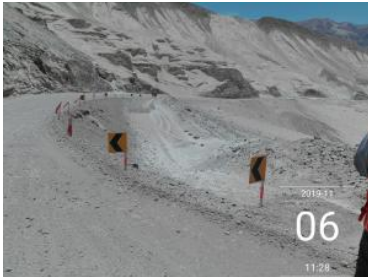
**Foto1:**

Participación en inspección visual en campo realizada con la participación de especialistas de la DS de PVN, CVDS y CSVA, respecto a necesidades de construcción de terraplenes y banquetas (hacia talud inferior) entre los kms 77+600 @ 89+500 aproximadamente

- En la mayoría de los tramos evaluados sería necesaria la construcción de estos por diseño geométrico.
- Los especialistas en geología y geotecnia de la DS de PVN y CSVA concuerdan en realizar mayores ensayos en los tramos comprendidos entre los kms: 89+150, @ 89+170, 88+130 @ 88+060 y 78+520 @ 78+540
- Entre los kms 77+790@ 77+830 aproximadamente, no sería necesario la construcción de terraplenes y/o banquetas
