BITACORA ELECTRÓNICA DE OBRA

Confirma Bitacora: Si
Nro Informe: 219
Fecha Informe: 07-11-2019
Nombre De La Obra: Carretera Moquegua - Omate - Arequipa Tramo: Il km. 35 al km. 153.50
Personal Encargado: LUZMILA GUERRA MOTTA

Panel Fotográfico de la Bitacora de Obras

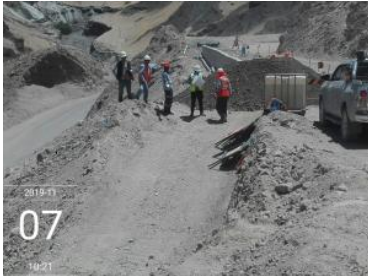
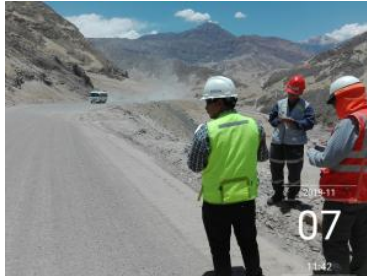
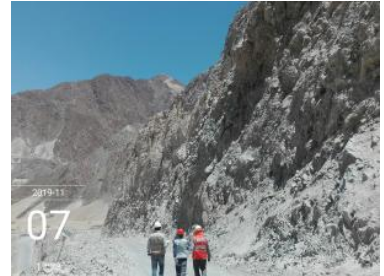
Participación en inspección visual en campo realizada con la participación de especialistas de la DS de PVN, CVDS y CSVA, respecto a necesidades de construcción de terraplenes y banquetas (hacia talud inferior) y clasificación de suelos entre los kms 41+300 @ 70+750 y 73+780 @ 74+200 respectivamente.

De la evaluación en campo realizada respecto a la necesidad de construcción de terraplenes y banquetas entre los kms 41+300 @ 70+750, en la mayoría de los casos serían necesarios por diseño geométrico.

De la evaluación de la clasificación de suelos entre los kms 73+780 @ 74+200 aproximadamente, se aprecia en su mayoría roca suelta.

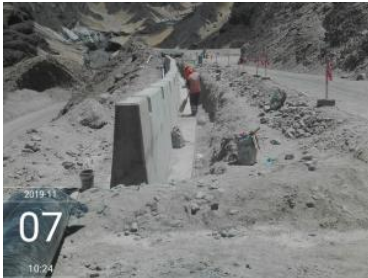
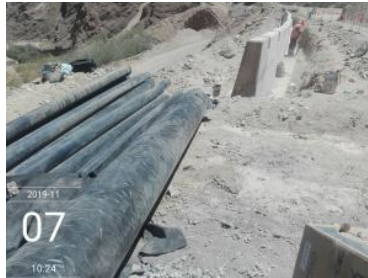
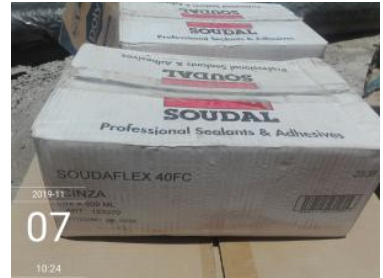
Construcción de obras de arte, preparación de área de trabajo para relleno de muro de contención ubicado entre los kms 66+570 @ 66+630

Para las actividades de relleno de muro de contención ubicado entre los kms 66+570 @ 66+63, se aprecia:

- Limpieza del área de trabajo
- Tubería cribada PVC SAP para drenaje, y
- Soudaflex 40FC para construcción de juntas

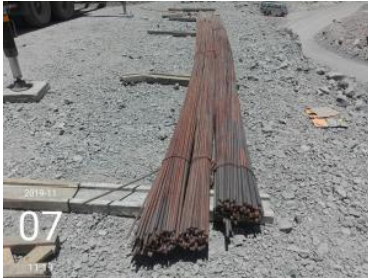
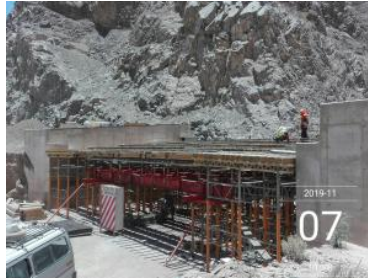
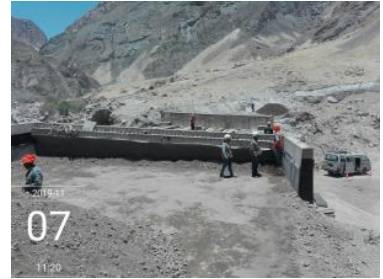
Construcción de Puente Pachas ubicado en el km 69+430 aproximadamente.

- Relleno estructural en estibo derecho, siendo el tendido de material de forma manual y el compactado con el apoyo de un rodillo de 2 Tn. Se aprecia los controles de calidad en obra.
- Aseguramiento de falso puente.
- El acero transportado al frente de trabajo en su mayoría presenta oxido en casi toda su longitud

De la presencia de óxido en la mayoría de varillas de acero transportadas al área de trabajo del puente Pachas, se sugiere su remoción así como la elaboración de un informe técnico por parte del especialista en puentes del CSVA, de forma tal de garantizar la calidad de la estructura.
