BITACORA ELECTRÓNICA DE OBRA

Confirma Bitacora: Si
Nro Informe: 220
Fecha Informe: 08-11-2019
Nombre De La Obra: Carretera Moquegua - Omate - Arequipa Tramo: Il km. 35 al km. 153.50
Personal Encargado: LUZMILA GUERRA MOTTA

Participación en inspección visual en campo, en área complementaria ubicada en el km 84+500 aproximadamente (planta de producción de concreto y carpintería, cantera y Puente Pachas de forma conjunta con los ingenieros Eduardo Vera Avelino, Dante Crisóstomo Muñoz, Tommy Fernando Reusche López, especialistas en seguridad y salud ocupacional de la DS de PVN, CVDS y CSVA respectivamente.

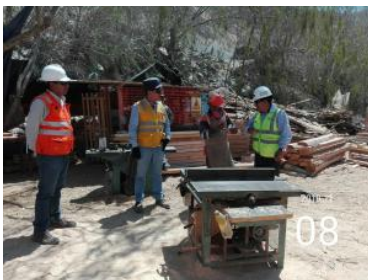
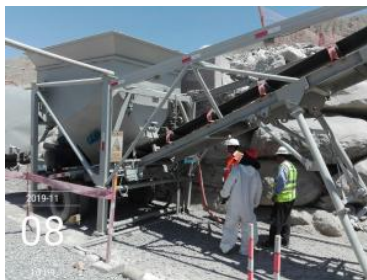
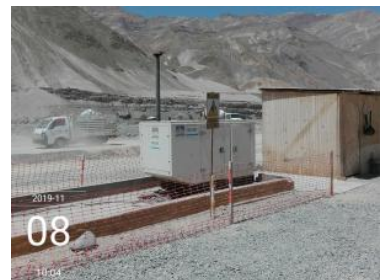
De las cuales se realiza la inspección al sistema de gestión de seguridad y salud en los espacios destinados a la Carpintería y planta de producción de concreto; la planta de extracción, procesamiento de agregados pétreos no se encuentra en operación.

En la carpintería se aprecia entre otros:

- No se cuenta con el IPER ni el Mapa de riesgo.
- El acceso al extintor contra incendios se encuentra obstruido
- Deficiente orden y limpieza en el área de trabajo.
- Uno de los interruptores Termo magnéticos averiado.

En la planta de producción de concreto se aprecia entre otros:

- No se cuenta con el IPER ni el Mapa de riesgo.
- Se cuenta con un extintor contra incendios dentro de la oficina la cual, en algunos momentos se encuentra cerrada.

Se sugiere que el CVDS y CSVA, pudieran implementar las recomendaciones realizadas por el especialista en Seguridad y Salud Ocupacional de la DS de PVN.

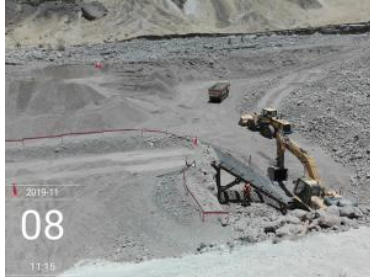
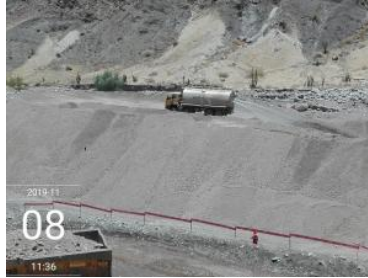
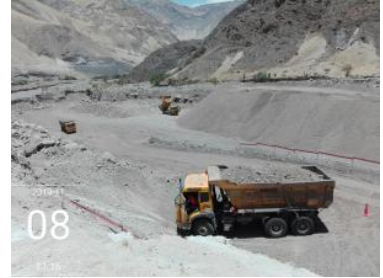
De la inspección visual a la cantera Pachas se aprecia:

- Mantenimiento de zaranda.
- Humedecimiento de material con el apoyo de un camión cisterna.
- No se cuenta con el IPER ni el Mapa de riesgo.
- Se toma conocimiento que se realizan actividades nocturnas en la extracción del material pétreo.
- Áreas de circulación vehicular amplias.

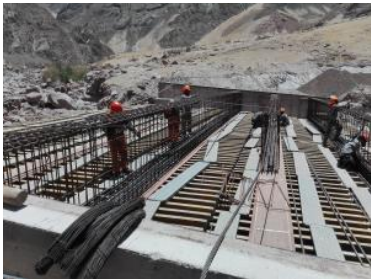
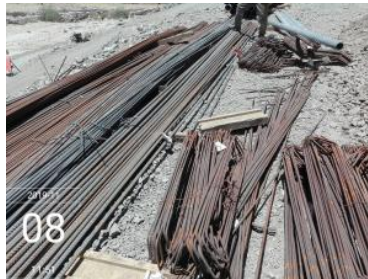
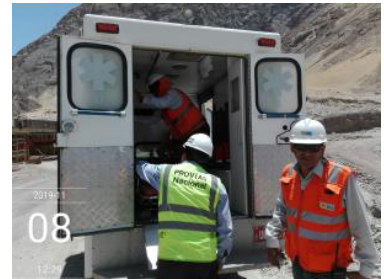
El acero que se viene utilizando para la construcción del puente Pachas en su mayoría presenta óxido en casi toda su longitud.

De las actividades de construcción en el puente Pachas se aprecia:

- Relleno estructural en estibo derecho, siendo el tendido de material de forma manual y el compactado con el apoyo de un rodillo de 2 Tn. Se aprecia los controles de calidad en obra.
- Aseguramiento de falso puente.
- La mayoría de las varillas del acero y elementos preparados (fierro cortado y/o estribos) transportados al frente de trabajo presenta oxido en casi toda su longitud.
- Líneas de vida de cables de acero previamente anclados a la estructura del puente, y el personal que viene desarrollando las actividades en altura conectan su equipo de protección personal (arnés) a estas.
- Una ambulancia debidamente equipada entre otros cuenta con un desfibrilador.
- La ubicación de la estación de seguridad se encuentra bastante alejada del espacio donde se realizan las actividades de construcción del puente por tanto de su fácil e inmediato acceso en caso de incidentes.

De la presencia de óxido en la mayoría de varillas de acero que se vienen utilizando en la construcción del puente Pachas, se sugiere su remoción así como la elaboración de un informe técnico por parte del especialista en puentes del CSVA, de forma tal de garantizar la calidad de la estructura.
