BITACORA ELECTRÓNICA DE OBRA

REGISTRO DE LA BITACORA Y FOTO DEL CUADERNO DE OBRA

Confirma Bitacora: Si	Nro Informe: 227	Fecha Informe: 05-11-2019	Nombre De La Obra: Construccion y Mejoramiento de la Carretera llave-Mazocruz	Personal Encargado: CUTIPA MONZON NESTOR ARNULFO
---------------------------------	----------------------------	-------------------------------------	---	---

REPORTE DEL 05 DE NOVIEMBRE DEL 2019

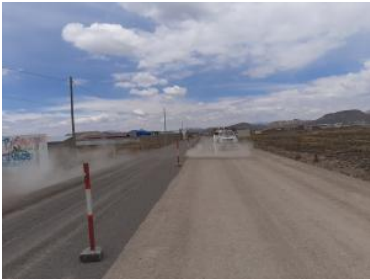
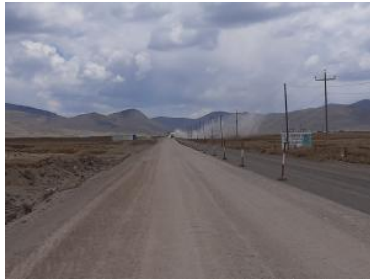
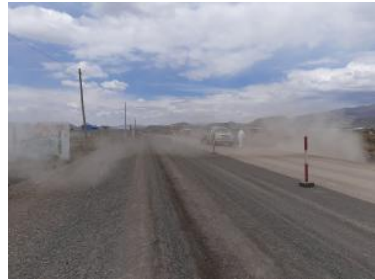
1

CDescripcion_____:
SOPLETEO DE LA BASE PARA EL IMPRIMADO UBICADO EN LA PROGRESIVA KM 58+440

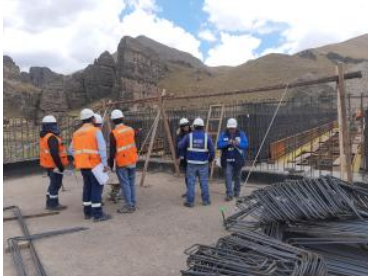
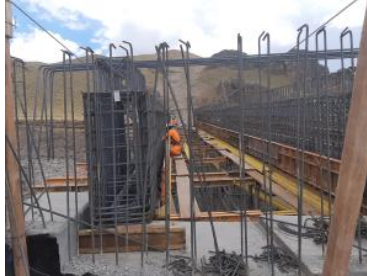
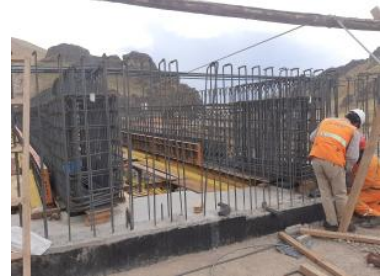
2

UBICADO EN LA PROGRESIVA KM 46+929, VERIFICACIÓN DEL ARMADO DE ACERO DE REFUERZO EN LA VIGA POSTENSADA Y VIGA DIAFRAGMA DEL ING. LUIS CABRERA ESP. DE ESTRUCTURAS Y PUENTES DE LA SUPERVISIÓN HOB CONSULTORES CON LA PRESENCIA DEL ING. FREDDY MARCA HUANCA ESP. EN OBRAS DE ARTE Y PUENTES DEL CONTRATISTA SAN JOSE

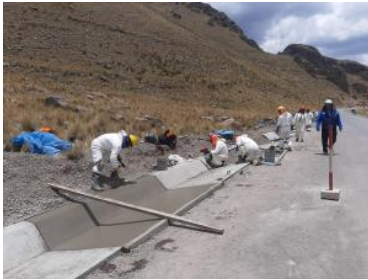
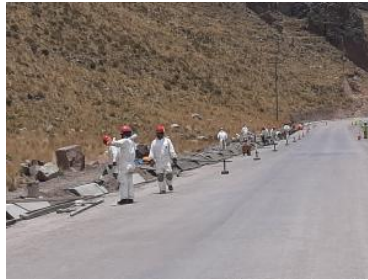
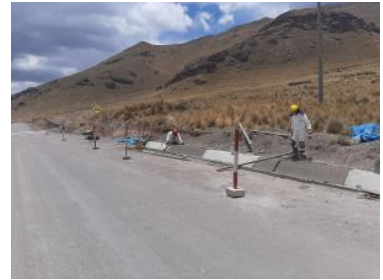
3

VACIADO DE CUNETAS TIPI I LADO IZQUIERDO UBICADO EN LA PROGRESIVA KM 41+360

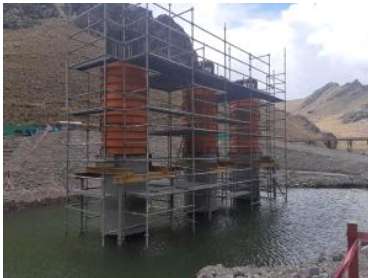
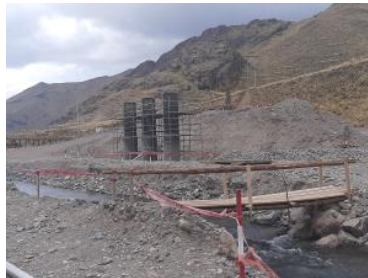
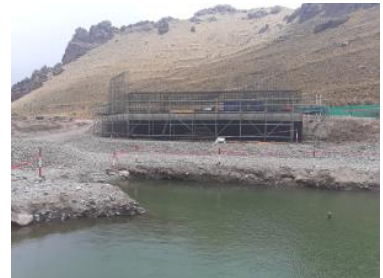
4

UBICADO EN LA PROGRESIVA KM 40+050,VISTAS PANORAMICAS

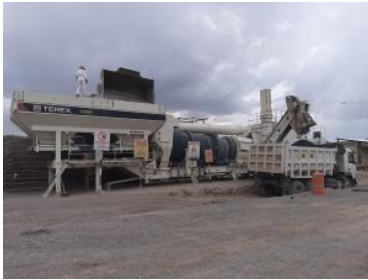
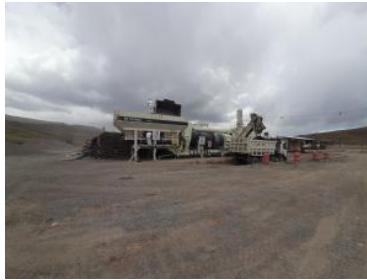
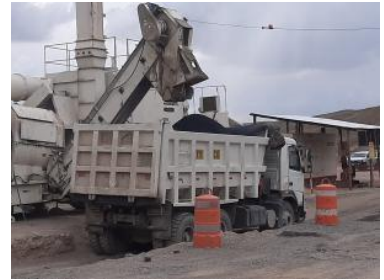
5

CON RESPECTO A LA PRODUCCIÓN DE MAC DE 90 TN-HR Y QUE POR DIVERSOS FACTORES NO SE TIENE BUEN AVANCE, SE RECOMIENDA URGENTE INSTALAR OTRA PLANTA DE PRODUCCIÓN DE MAC.

CDescripcion_____:
 EL RENDIMIENTO ES DE 90 TN-HR, DE MARCA TEREX MAGNUM 140 UNOS 21 CAMIONES DE VOLTEO O VOLQUETES POR DIA

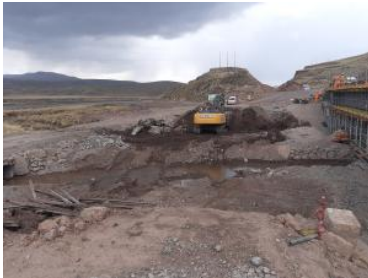
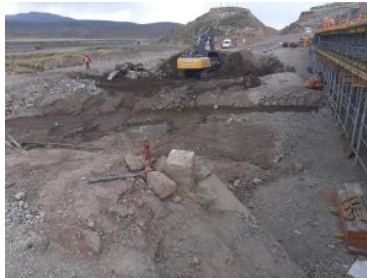
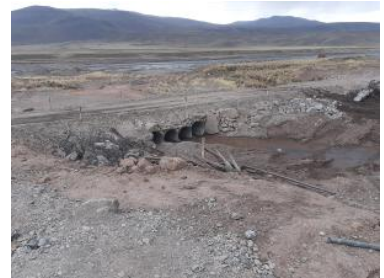
6

CDescripcion_____:
 DEMOLICIÓN DE PUENTE EXISTENTE, QUE PERMITIRÁ LA CONSTRUCCIÓN DE OBRAS DE PROTECCIÓN Y ENCAUZAMIENTO

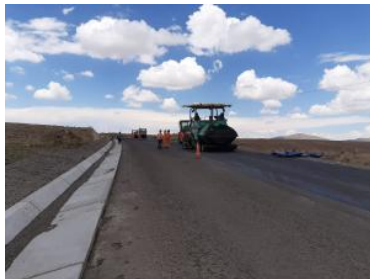
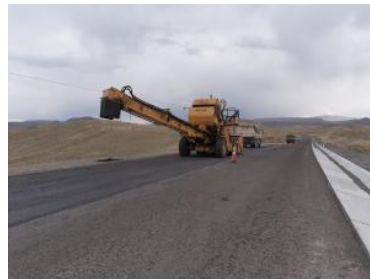
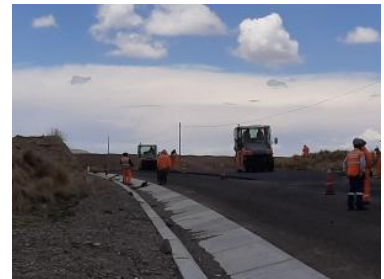
7

UBICADO EN LA PROGRESIVA KM 8+900, TRABAJOS PREVIOS AL COLOCADO DE MAC
