BITACORA ELECTRÓNICA DE OBRA

REGISTRO DE LA BITACORA Y FOTO DEL CUADERNO DE OBRA

Confirma Bitacora: Si	Nro Informe: 229	Fecha Informe: 07-11-2019	Nombre De La Obra: Construcción y Mejoramiento de la Carretera Ilave-Mazocruz	Personal Encargado: CUTIPA MONZON NESTOR ARNULFO
---------------------------------	----------------------------	-------------------------------------	---	---

REPORTE DEL 07 DE NOVIEMBRE DEL 2019

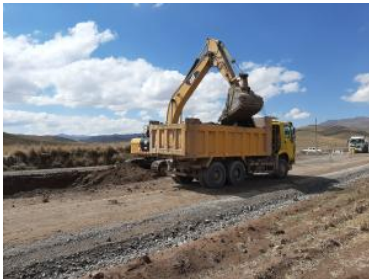
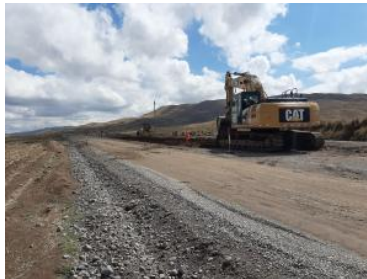
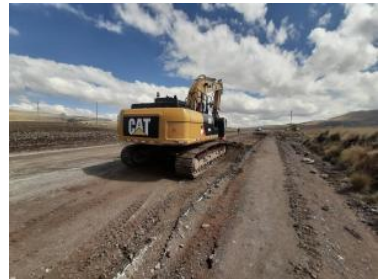
1

CDescripcion_____:
 CORTE PARA MEJORAMIENTO UBICADO EN LA PROGRESIVA KM 29+870

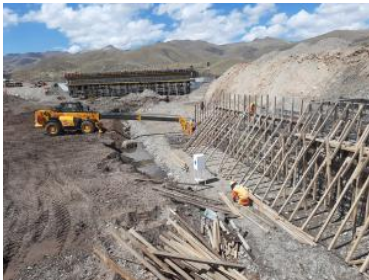
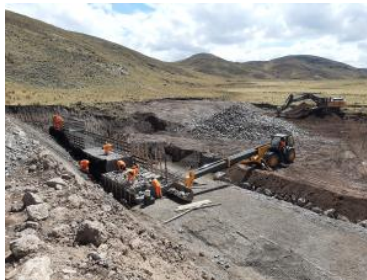
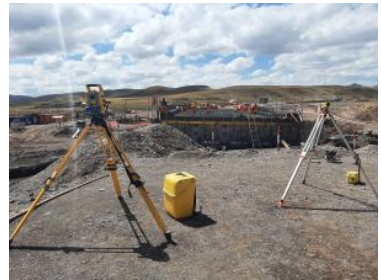
2

CDescripcion_____:
 ENCAUZAMIENTO CON GAVIONES TIPO CAJA AGUAS ARRIBA, CONTROL DE NIVELES DE ENCOFRADO DE LOSA Y VEREDAS

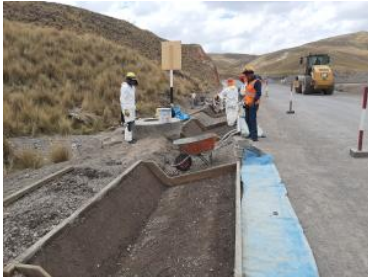
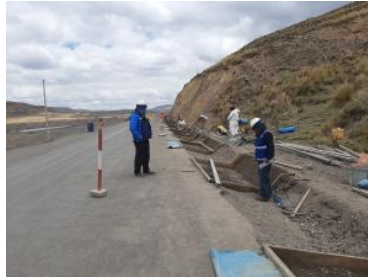
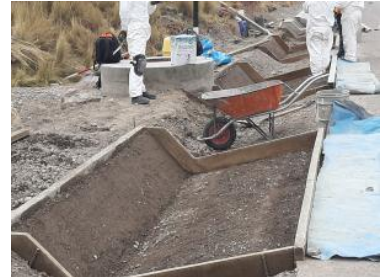
3

CDescripcion_____:
 VACIADO DE CUNETAS TIPO I

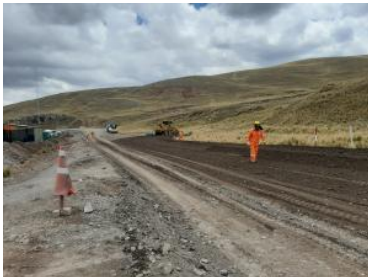
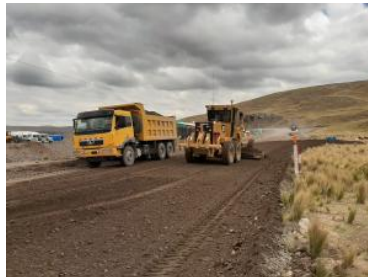
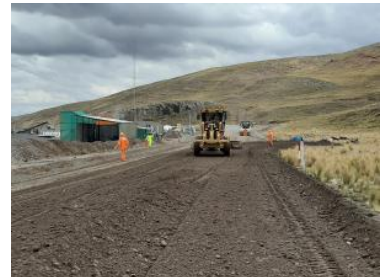
4

CDescripcion_____:
 COMPACTADO DE SUB RASANTE UBICADO EN LA PROGRESIVA KM 38+320

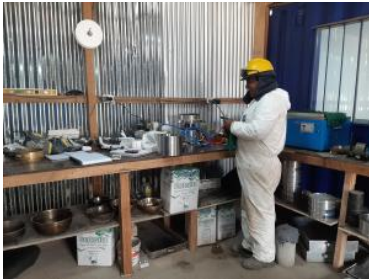
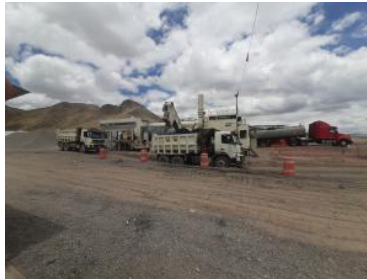
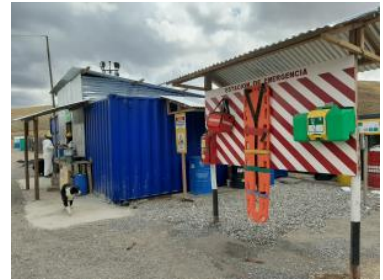
5

CDescripcion_____:
 CONTROL DE CALIDAD ENSAYOS DE LABORATORIO, PLANTA EN PLENA OPERACIÓN

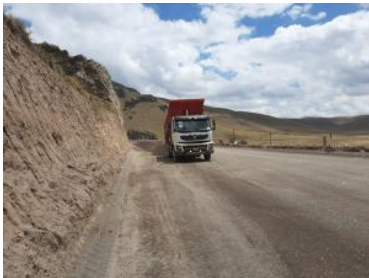
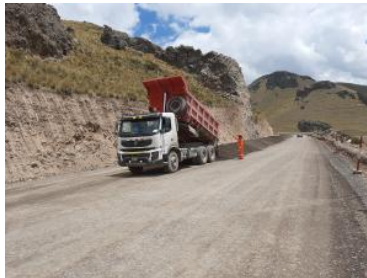
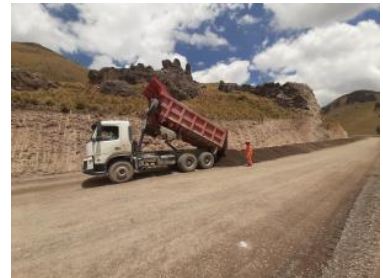
6

CDescripcion_____:
 TRANSPORTE DE MATERIAL PARA BASE EN LA PROGRESIVA KM 42+940

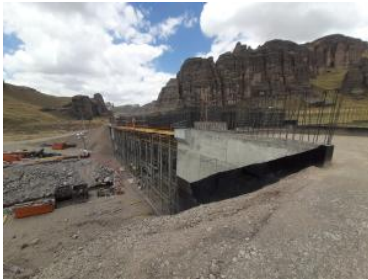
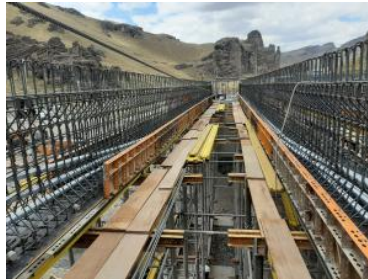
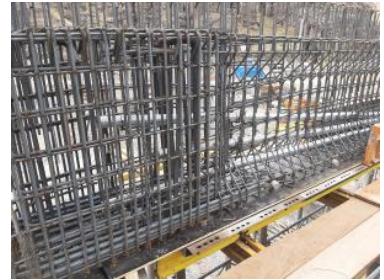
7

CDescripcion _____ :
 UBICADO EN LA PROGRESIVA KM 46+929, ARMADO DE ACERO DE REFUERZO PARA LAS VIGAS POSTENSADAS, SE OBSERVA CABLE PARA LINEA DE VIDA

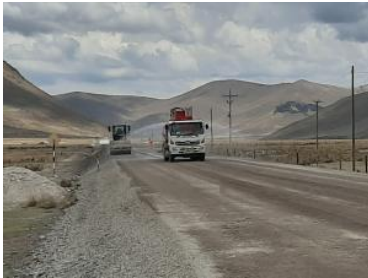
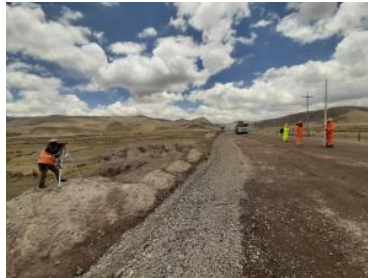
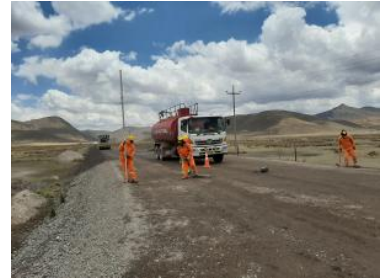
8

CDescripcion _____ :
 RIEGO Y COMPACTADO DE MATERIAL PARA BASE UBICADO EN LA PROGRESIVA KM 54+880

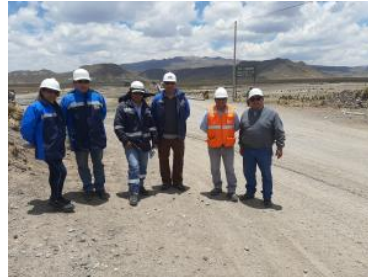
9

UBICADO EN LA PROGRESIVA KM 59+400, SE TUVO REUNIÓN CON AUTORIDADES LOCALES EXPLICÁNDOLES DE LA NUEVA PROPUESTA DE REFORMULACIÓN DEL PUENTE Y QUE NO SE TENDRA MAYOR INCONVENIENTE CON LA RASANTE DEL PROYECTO

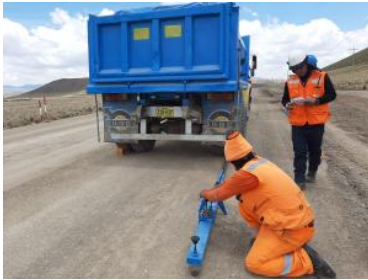
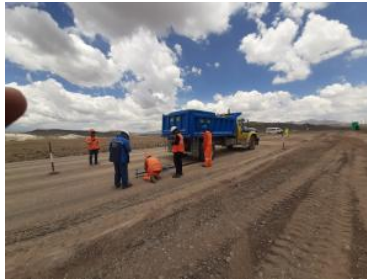
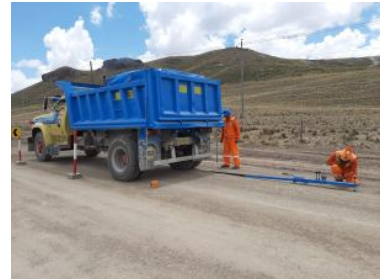
10

CDescripcion_____:
 CAMIÓN VIGA PARA EL CONTROL DE DEFLECCIONES DE SUB BASE UBICADO EN LA PROGRESIVA KM 54+750

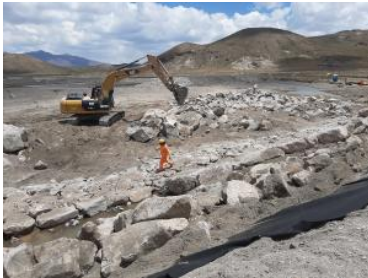
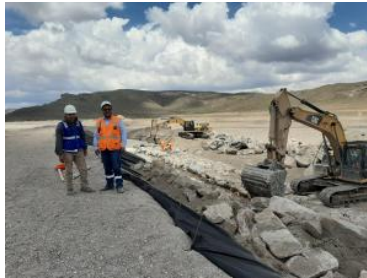
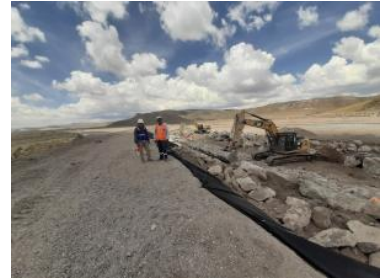
11

CDescripcion_____:
 ING. FREDDY MARCA HUANCA ESPECIALISTA EN OBRAS DE ARTE Y PUENTES DEL CONTRATISTA VERIFICANDO EL DIQUE N° 02

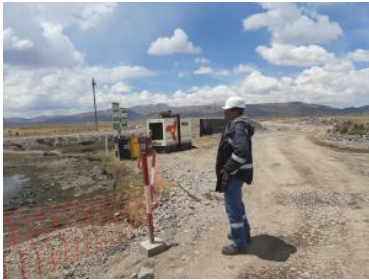
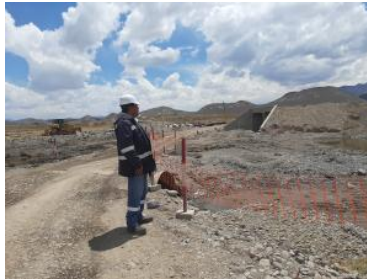
12

CDescripcion_____:
 ING. JORGE VALDIVIA ESPECIALISTA EN SEGURIDAD DEL CONTRATISTA VERIFICANDO IMPLEMENTOS DE SEGURIDAD (EPPs)

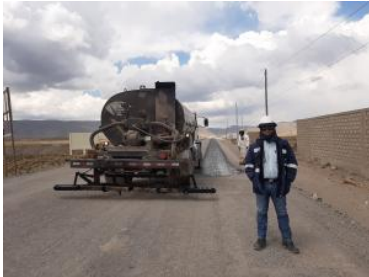
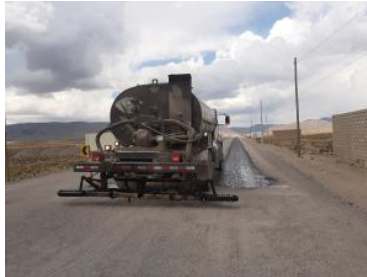
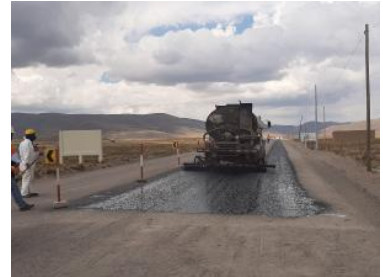
13

CDescripcion_____:
 ING. LUIS EDUARDO PELLEGRINO HERNANDEZ ESPECIALISTA EN PRODUCCIÓN DEL CONTRATISTA, VERIFICANDO EL IMPRIMADO ENTRE LAS PROGRESIVAS KM 57+880 HASTA EL KM 58+570
