BITACORA ELECTRÓNICA DE OBRA

Confirma Bitacora: Si
Nro Informe: 221
Fecha Informe: 09-11-2019
Nombre De La Obra: Carretera Moquegua - Omate - Arequipa Tramo: Il km. 35 al km. 153.50
Personal Encargado: LUZMILA GUERRA MOTTA

PANEL FOTOGRAFICO

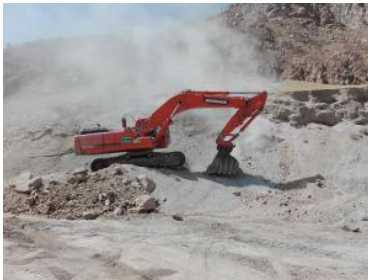
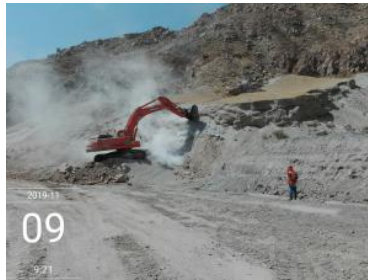
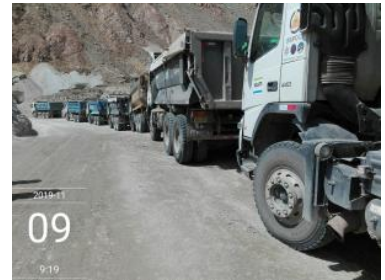
De las actividades de movimiento de tierras descrito se aprecia un aproximado de 9 volquetes estacionados aparentemente a la espera del carguío de material para su posterior transporte y deposito en el DME asignado.

Las actividades de movimiento de tierras: corte, descarga (ceniza volcánica), carguío y transporte de material en el km 72+340 aproximadamente, se realizan con el apoyo de una excavadora sobre orugas y volquetes.

Se aprecia una fila de 9 volquetes aproximadamente a la espera del carguío de material para su transporte.

De las actividades de movimiento de tierras descrito se sugiere al CVDS, la asignación de recursos de acuerdo a la capacidad operativa de cada maquinaria de tal forma de evitar tiempos muertos (improductividad) en la maquinaria.

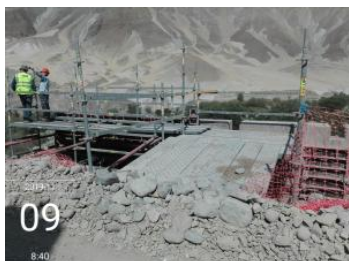
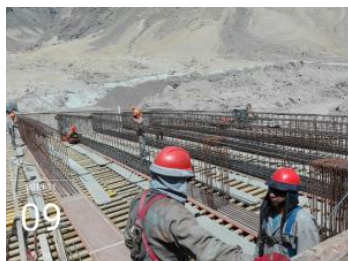
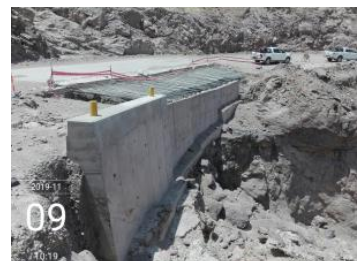
Del Muro de contención mixto (Concreto ciclópeo y armado) ubicado entre los kms 89+063 @ 89+108, sería debido a que en el terreno se encontró un material de fundación diferente al estipulado en las especificaciones descritas para la construcción del muro de contención citado.

El acero que se viene utilizando en la construcción del puente Pachas en su mayoría presenta oxido en casi toda su longitud.

Del badén ubicado entre los kms 57+340 @ 57+360 aproximadamente, se encuentra pendiente en la culminación de construcción durante todo lo que va del presente año, además que el muro de contención donde se apoyaría dicho badén se encuentra parcialmente erosionado en la base (colgado)

Muro de contención mixto (Concreto ciclópeo y armado) ubicado entre los kms 89+063 @ 89+108:

- Se habrían suspendido las actividades de construcción en los paños 1, 2, 3 y 4, los cuales de acuerdo a las indagaciones realizadas, el ingeniero Marco Quispe Ramos especialista en Obras de arte de la Supervisión de obra comunica que sería debido a que en el terreno se encontró un material de fundación diferente al estipulado en las especificaciones descritas para la construcción del muro de contención citado, hecho que se puso de conocimiento a los ingenieros Oscategui y Bravo.
- Se encuentra pendiente el vertido de concreto en el paño N° 6, hace una semana atrás aproximadamente, tomándose conocimiento que es debido a daños en la bomba de concreto.

2 Construcción del puente Pachas:

- los ingenieros Oscategui y Bravo, insitu pudieron apreciar el grado de presencia de óxido en el acero que se viene utilizando para la construcción de las vigas del puente citado.
- Es de indicar que el 28.10.2019, se remitió al ingeniero Bravo fotografías de la limpieza y remoción de óxido en varillas de acero que se venía realizando, y que sin embargo a la fecha estos aun presentan gran cantidad de óxido, en casi toda la longitud de las varillas de acero o del elemento realizado con este (estribos).

Badén ubicado entre los kms 57+340 @ 57+360 aproximadamente:

- El paño correspondiente aguas arriba del badén fue construido en el año 2018, antes de la suspensión temporal de plazo de ejecución de obra, dejando pendiente el paño aguas abajo que se apoyaría en un muro de contención que se encuentra construido y erosionado parcialmente en la base por efectos de las lluvias acaecidas durante los meses de enero y febrero del presente año.
- De las indagaciones realizadas al respecto, el ingeniero Marco Quispe Ramos especialista en Obras de arte de la Supervisión de obra comunica que el Contratista no estaría culminando la construcción de dicho badén debido a demoras en pagos de mayores metrados, hecho que se puso de conocimiento a los ingenieros Oscategui y Bravo.
- Es preciso indicar que las varillas de acero que se encontraban oxidadas fueron cortadas y se realizaron nuevos empalmes a través del uso de conectores.

Del Muro de contención mixto (Concreto ciclópeo y armado) ubicado entre los kms 89+063 @ 89+108, se sugiere que el CVDS y CSVA pudieran proponer y/o definir las acciones a realizar para la conclusión de la construcción de dicho muro.

De la presencia de óxido en la mayoría de varillas de acero que se vienen utilizando en la construcción del puente Pachas, se sugiere su remoción así como la elaboración de un informe técnico por parte del especialista en puentes del CSVA, de forma tal de garantizar la calidad de la estructura.

Del badén ubicado entre los kms 57+340 @ 57+360 aproximadamente, se sugiere que el CVDS y CSVA pudieran proponer y/o definir las acciones a realizar para la conclusión de la construcción de dicho badén además de las actividades de reconstrucción del muro de contención donde se apoyara el badén.

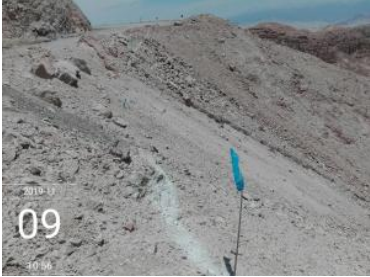
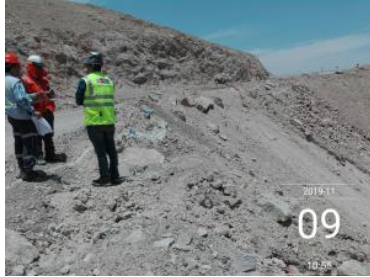
El CVDS a la fecha no realiza la excavación de calicatas de acuerdo a los compromisos asumidos inspección de campo realizada entre el 14 al 21 de octubre de 2019 en sectores denominados inestables, por lo que los especialistas de la DS de PVN, no pudieron cumplir con la evaluación correspondiente.

Con la participación de los ingenieros por parte de la DS de PVN: Luis Oscategui Salazar y Luis Bravo, especialistas en Geología y Geotecnia y estructuras, y del ingeniero geólogo Alfredo Gamarra Eyzaguirre del CVDS, respecto a la evaluación visual de calicatas que tendrían que ser realizadas por el CVDS de acuerdo a los compromisos asumidos en la inspección de campo realizada entre el 14 al 21 de octubre de 2019 en sectores denominados inestables, se aprecia que dichas calicatas no están siendo realizadas por lo que no se pudo cumplir con los objetivos programados.

Se sugiere que el CVDS, pudiera realizar la excavación de calicatas de acuerdo a los compromisos asumidos inspección de campo realizada entre el 14 al 21 de octubre de 2019 en sectores denominados inestables, a fin de su evaluación también por parte de los especialistas de la DS de PVN, y evitar dilaciones en el proceso de construcción de obra.
