BITACORA ELECTRÓNICA DE OBRA

Confirma Bitacora: Si
Nro Informe: 123
Fecha Informe: 11-11-2019
Nombre De La Obra: Carretera Moquegua - Omate - Arequipa Tramo: Il km. 35 al km. 153.50
Personal Encargado: LUZMILA GUERRA MOTTA

Inspección visual en campo respecto a actividades de ejecución contractual del proyecto.

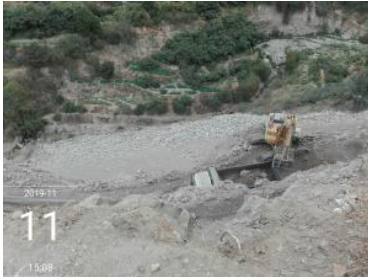
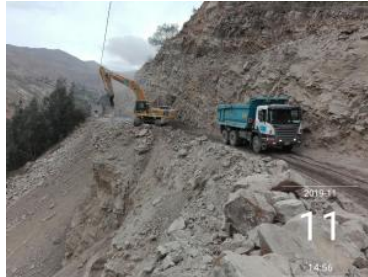
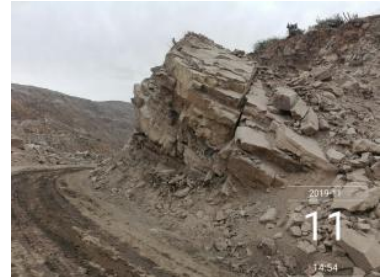
De las actividades de movimiento de tierras en el km 110+900 aproximadamente, se aprecia que el material hacia el talud inferior (lado izquierdo) podría ser inestable, además de la presencia de roca aparentemente fracturada en el km 110+860, que de ceder podría poner en riesgo la integridad física del personal de campo y/o población beneficiaria, la transitabilidad y daños a terceros (vehículos que transitan por dicho sector)

Movimiento de tierras: Corte en roca y material suelto en el sector km 110+900 aproximadamente.

- Las actividades de movimiento de tierras se realizan también con la conformación de banquetas.
- La semana pasada se tuvo un derrumbe en el sector descrito, con pérdida parcial de plataforma, cayendo el material hacia el rio amarillo.

- Parte del material producto de los cortes realizados viene cediendo hacia el talud inferior llegando incluso al cauce del rio amarillo.
- En la curva de ingreso al tramo donde se realizan las actividades de corte (km 110+860 aproximadamente) se aprecia roca fracturada, lo cual podría caer poniendo en riesgo la integridad física del personal de campo y/o población beneficiaria, la transitabilidad y daños a terceros (vehículos que transitan por dicho sector)

Se sugiere que el Contratista de obra pudiera realizar el desquinche de roca aparentemente fracturada en el km 110+860, que de ceder podría poner en riesgo la integridad física del personal de campo y/o población beneficiaria, la transitabilidad en la vía y daños a terceros (vehículos que transitan por dicho sector).

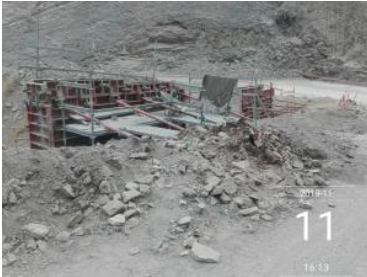
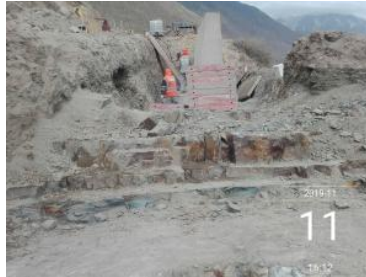
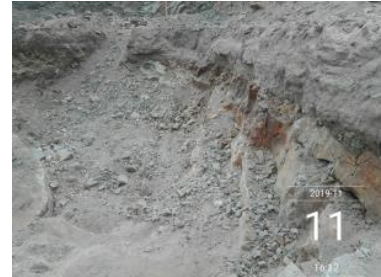
La construcción del muro de contención entre los kms 119+265 @ 119+295, se suspendería hasta la definición del diseño de acuerdo al material encontrado (roca) diferente al proyectado.

Obras de arte: Construcción de muros de contención de concreto ciclópeo entre los kms 119+230 @ 119+245 y 119+265 @ 119+295 aproximadamente.

- Se realizó el vertido de concreto en la elevación del paño N° 3.
- Se encuentra pendiente la construcción de la elevación en el paño N° 2, (encofrado, tubo PVS SAP 3" y vertido de concreto).

- Se realiza el desencofrado de alzada N° 5 y acopio de formas de encofrado.
- Se toma conocimiento y aprecia que en el tramo comprendido entre los kms 119+265 @ 119+285, se ha encontrado roca en el terreno de fundación (material diferente al del diseño del muro) por lo que la definición del nuevo diseño de acuerdo a las condiciones encontradas estaría pendiente de definición por parte de la supervisión de obra. por lo que las actividades de construcción del muro se suspenderían hasta la definición del diseño del muro.

Se sugiere que la supervisión de obra pudiera evaluar el terreno de fundación del muro de contención entre los kms 119+265 @ 119+295, a fin de aprobar y autorizar el diseño requerido de acuerdo a las condiciones actuales del terreno, a fin de evitar dilaciones innecesarias en el proceso constructivo de obra

En ambos casos se sugiere mejorar la limpieza en el área de circulación.

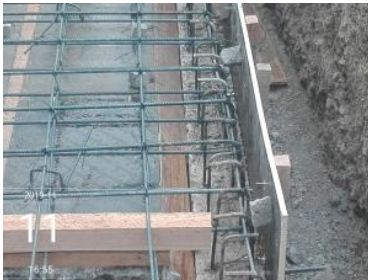
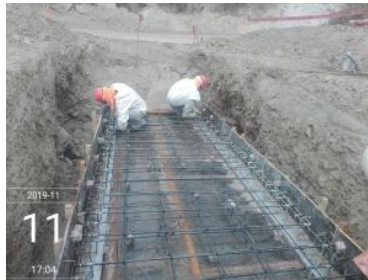
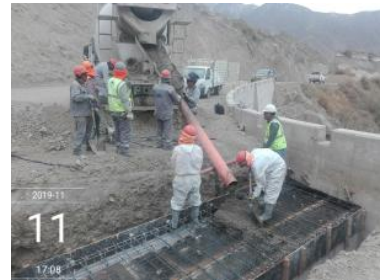
En la construcción losa superior de alcantarilla marco en el km 127+620 aproximadamente, se aprecia que el adherente de concreto es colocada sobre una superficie sucia y de forma parcial (no en todo el área de concreto endurecido), lo cual podría poner en riesgo la buena calidad de la obra en construcción.

Obras de arte: Construcción losa superior de alcantarilla marco en el km 127+620 aproximadamente.

- La alcantarilla tipo marco hubiese iniciado su construcción inclusive el año 2018 antes de la suspensión de plazo temporal, por lo que es necesario utilizar un aditivo adherente entre el concreto endurecido y el fresco a verterse, en el presente caso se utiliza el Sikadur 32 gel.
- Al respecto, se aprecia que dicho adherente es colocado sobre el concreto endurecido sucio (no se realizó la limpieza previa de este ya que se aprecia polvo y pequeñas piedras) además que es colocado únicamente hacia la cara interior del acero y no en todo el área donde se realizara el vertido de concreto.

Se sugiere que la supervisión de obra a través de sus especialistas y personal de campo pudieran supervisar las actividades de construcción en obra, de tal forma de garantizar la calidad de la obra, así como presentar un informe técnico respecto al vertido de concreto en la losa superior de alcantarilla marco ubicada en el km 127+620 aproximadamente.
