## BITACORA ELECTRÓNICA DE OBRA

**Confirma Bitacora:** Si  
**Nro Informe:** 125  
**Fecha Informe:** 13-11-2019  
**Nombre De La Obra:** Carretera Moquegua - Omate - Arequipa Tramo: Il km. 35 al km. 153.50  
**Personal Encargado:** LUZMILA GUERRA MOTTA

Inspección visual en campo respecto a la ejecución de obra.

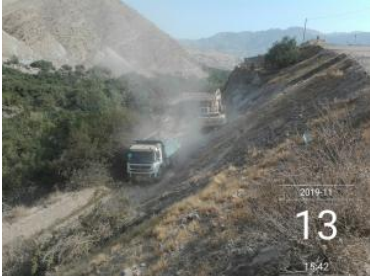
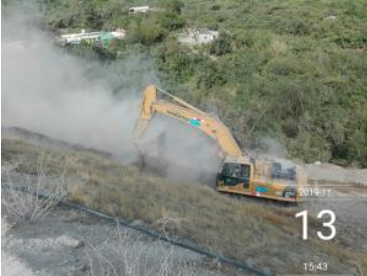
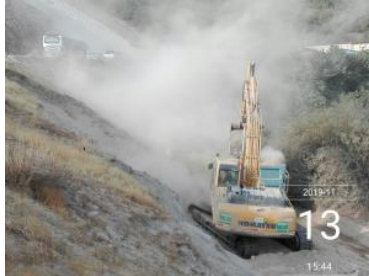
**Actividades:**  
Movimiento de tierras: Corte de talud en material aparentemente suelto en el km 99+200 aproximadamente.

**CDescripcion\_\_\_\_\_:**  
Las actividades de corte de talud en material aparentemente suelto, carguío y transporte de material excedente, en el km 99+200 aproximadamente, se realizan con el apoyo de los siguientes equipos: una excavadora sobre orugas y volquetes.

Se toma conocimiento que el material es transportado al DME ubicado en el km 106+000.

1 Debido al material (ceniza volcánica aparentemente) que se encuentran en el talud intervenido, la generación de polvo en el proceso de corte y carguío es inevitable, sin embargo se aprecia la plataforma húmeda por lo que el contratista estaría realizando el mantenimiento de vías mediante riego en el tramo indicado.

Se aprecia la participación de vigías en el ordenamiento del tránsito vehicular y peatonal, ya que el tramo en construcción se encuentra cercano a una zona urbana.

Se sugiere que el Contratista pudiera replicar las medidas de seguridad y salud en el trabajo y mantenimiento de vías apreciadas, en todos los frentes de trabajo que viene realizando.

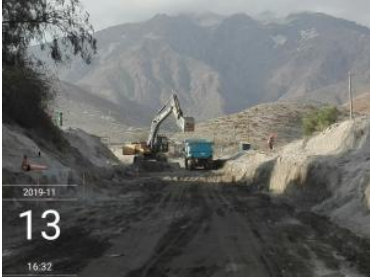
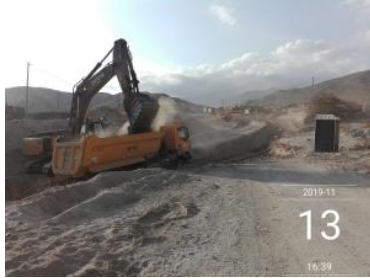
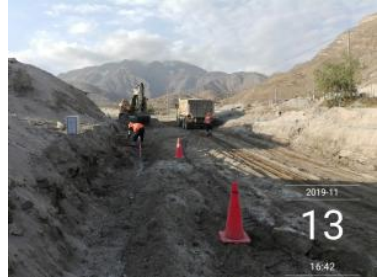
**Actividades:**  
Movimiento de tierras: Corte de talud en material aparentemente suelto en el km 102+380 aproximadamente.

**CDescripcion:**  
Las actividades de corte de talud en material aparentemente suelto, carguío y transporte de material excedente, en el km 102+380 aproximadamente, se realizan con el apoyo de los siguientes equipos: una excavadora sobre orugas y volquetes.

2 Se toma conocimiento que el material es transportado al DME ubicado en el km 106+000.

Se aprecia la participación de vigías en el ordenamiento del tránsito vehicular y peatonal, ya que el tramo en construcción se encuentra en el anexo de Coggi.
