BITACORA ELECTRÓNICA DE OBRA

REGISTRO DE LA BITACORA Y FOTO DEL CUADERNO DE OBRA

Confirma Bitacora: Si	Nro Informe: 231	Fecha Informe: 12-11-2019	Nombre De La Obra: Construcción y Mejoramiento de la Carretera Ilave-Mazocruz	Personal Encargado: CUTIPA MONZON NESTOR ARNULFO	
Foto Bitacora:	Foto Bitacora 2:	Foto Bitacora 3:	Foto Bitacora 4:	Foto Bitacora 5:	Foto Bitacora 6:

REPORTE DEL 12 DE NOVIEMBRE DEL 2019

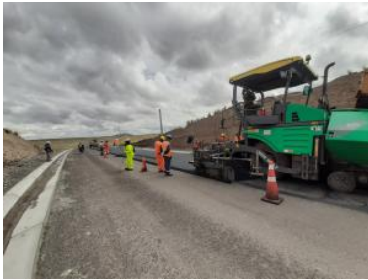
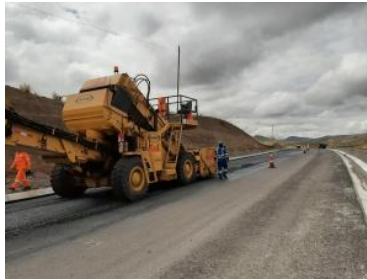
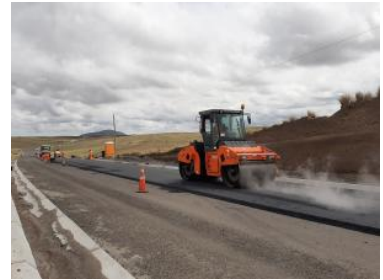
1

Actividades:
 PAVIMENTO DE CONCRETO ASFÁLTICO EN CALIENTE

CDescripcion_____:
 COLOCADO Y COMPACTADO DE MAC UBICADO ESTA VEZ EN LA PROGRESIVA KM 9+840

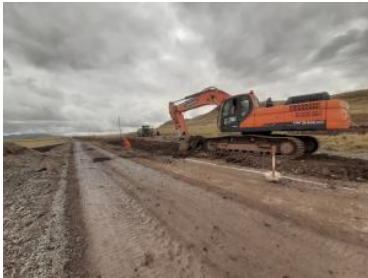
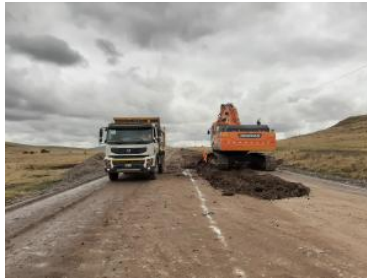
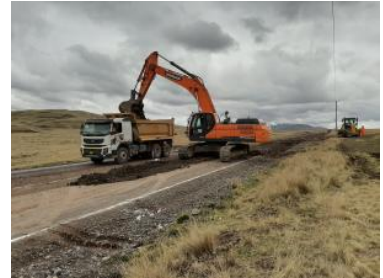
2

Actividades:
 MOVIMIENTO DE TIERRAS

CDescripcion_____:
 MEJORAMIENTO DE SUELOS UBICADO EN LA PROGRESIVA KM 26+830 TRAMO DE 50 M Y 0.60 M DE PROFUNDIDAD

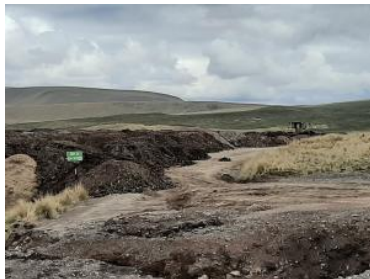
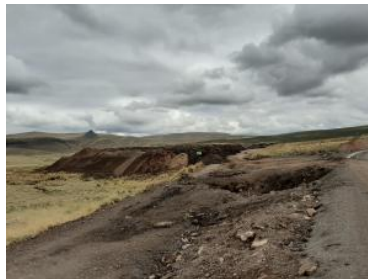
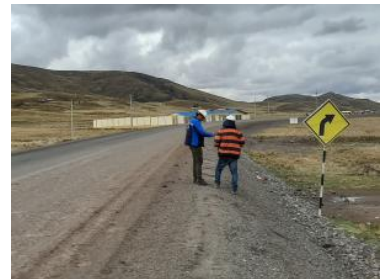
3

Actividades:
 DME N° 04

EXTENDIDO DE MATERIAL EN EL DEPOSITO DE MATERIAL EXCEDENTE UBICADO EN LA PROGRESIVA KM 26+800

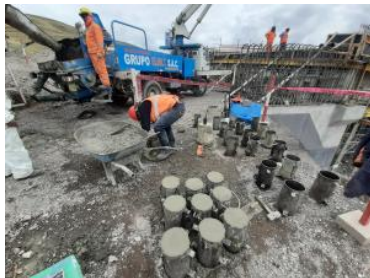
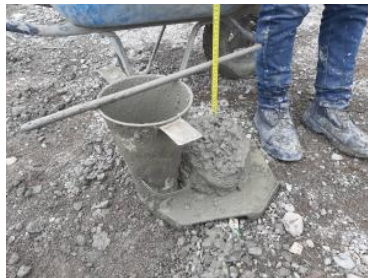
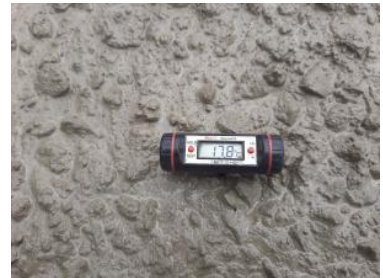
4

Actividades:
 PUENTE LLINQUI (L= 36.30 KM 33+760)

VACIADO DE LOSA, OBTENCIÓN DE BRIQUETAS PARA ROTURA, SLUMP TEST DE 6 PULGADAS Y TEMPERATURA DE 17.8° C, VOLUMEN 145 M3 280 kg/cm2

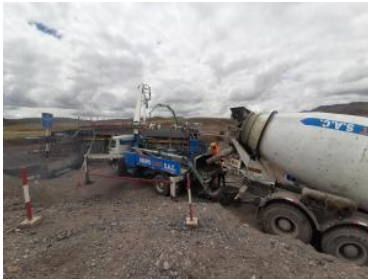
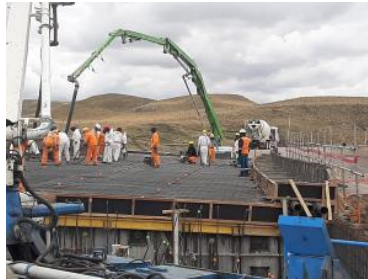
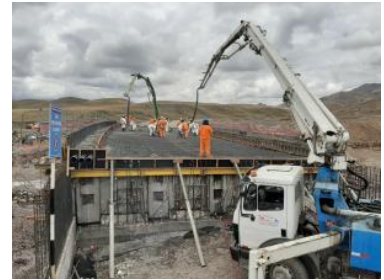
5

Actividades:
 PUENTE LLINQUI (L= 36.30 KM 33+760)

CDescripcion _____ :
 VACIADO DE LOSA Y VEREDA DE PUENTE, CON DIEZ CAMIONES MIXER, 02 PLANTAS DE PRODUCCIÓN DE CONCRETO Y DOS BOMBAS TELESCÓPICAS

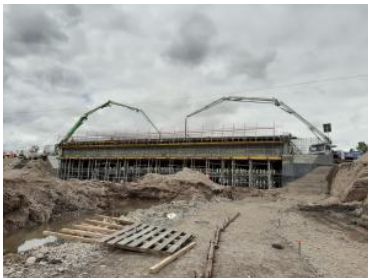
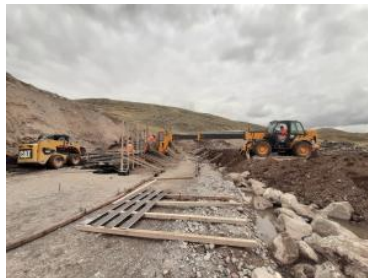
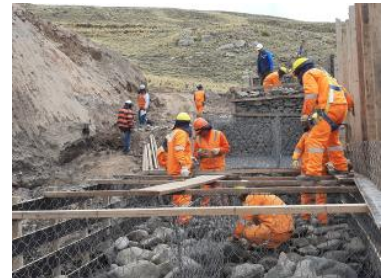
6

Actividades:
 PUENTE LLINQUI (L= 36.30 KM 33+760)

CDescripcion _____ :
 OBRAS DE PROTECCIÓN Y ENCAUZAMIENTO DEL PUENTE AGUAS ARRIBA MARGEN DERECHO

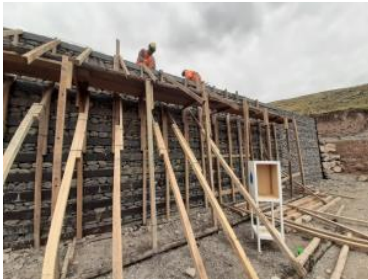
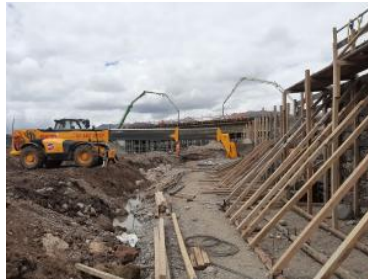
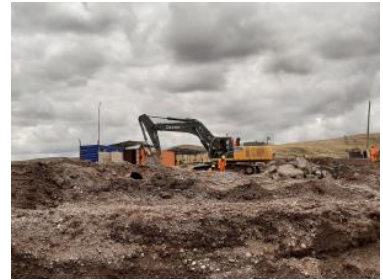
7

PUENTE LLINQUI (L= 36.30 KM 33+760)

ENCOFRADO PARA GAVIONES TIPO CAJA PARTIDA DE PROTECCIÓN Y ENCAUZAMIENTO DEL RÍO

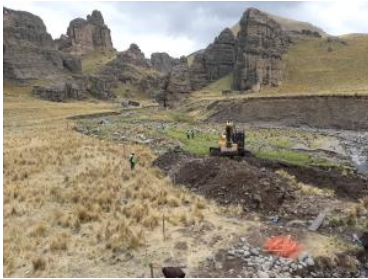
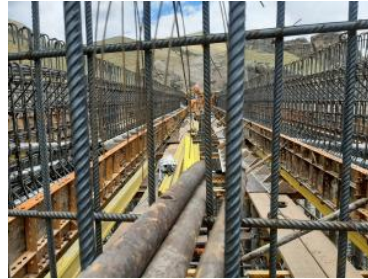
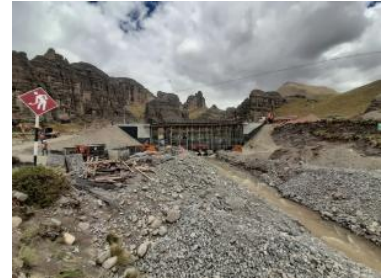
8

PUENTE CHILLIHUA (L=26.60 M - KM 46+929)

INICIO DE MOV. DE TIERRAS DE TRABAJOS DE PROTECCIÓN DEL PUENTE, SE TIENE ALGUNO ALTERCADOS NUEVAMENTE CON LA FAMILIA CRUZ CARRILLO QUE SE OPOENEN A LOS TRABAJOS EN EL CAUCE DEL RIO.
DETALLE DE ARMADO DE ACERO EN LAS CUATRO VIGAS POSTENSADAS.

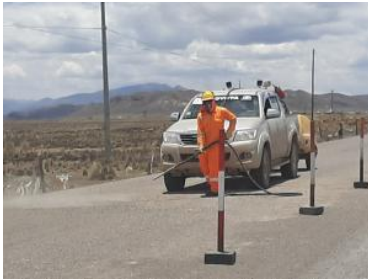
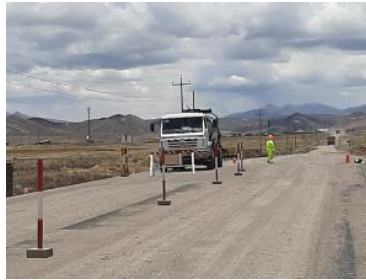
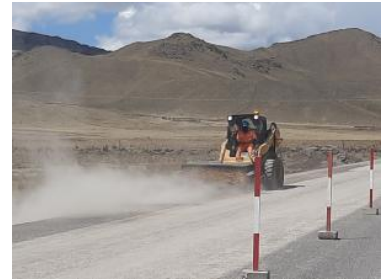
9

IMPRIMACIÓN ASFÁLTICA

TRABAJOS PREVIOS AL IMPRIMADO SOPLETEO, ESCOBILLA MECÁNICA Y CALENTAMIENTO DEL CAMIÓN IMPRIMADOR EN LA PROGRESIVA KM 56+140

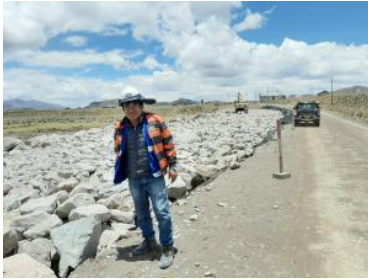
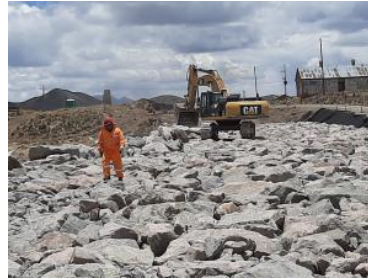
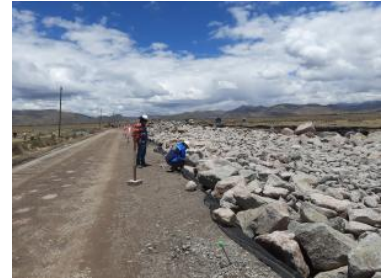
10

PEDRAPLÉN

ACOMODADO DE ROCA PARA PEDRAPLEN UBICADO EN LA PROGRESIVA KM 64+750

SE TIENE LA PRESENCIA DEL ING. ARTURO BERNARDO ESPECIALISTA EN OBRAS DE ARTE DE LA SUPERVISIÓN HOB CONSULTORES

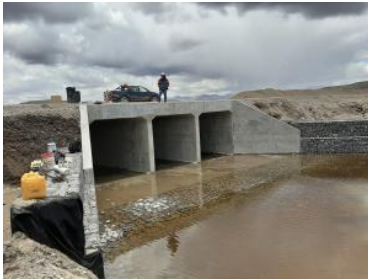
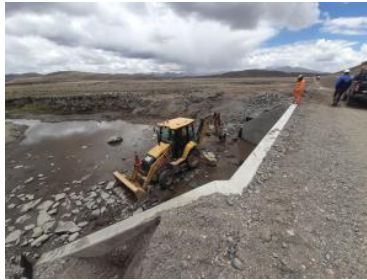
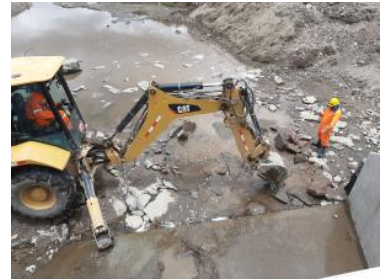
11

Actividades:
DRENAJE

CDescripcion _____:
ALCANTARILLA DE TRES OJOS DE MARCO DE CONCRETO UBICADO EN LA PROGRESIVA KM 62+912, GAVIONES TIPO CAJA Y COLCHÓN

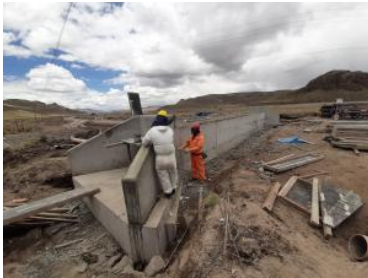
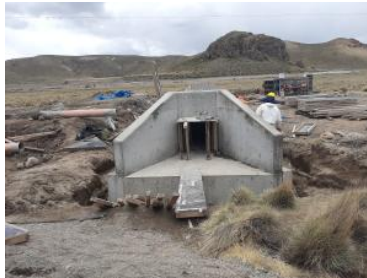
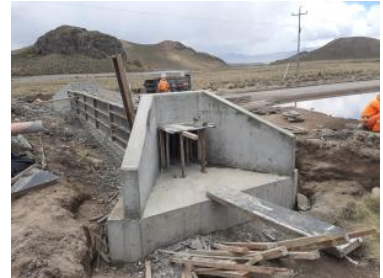
12

Actividades:
DRENAJE

CDescripcion _____:
ALCANTARILLA TIPO MCA, DESENCOFRADO DE MUROS DE ELEVACIÓN Y LIMPIEZA GENERAL DEL LUGAR DE TRABAJO

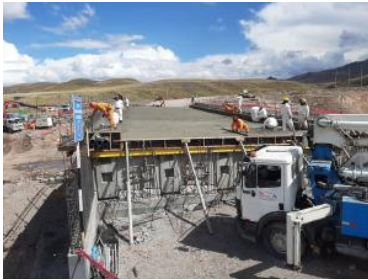
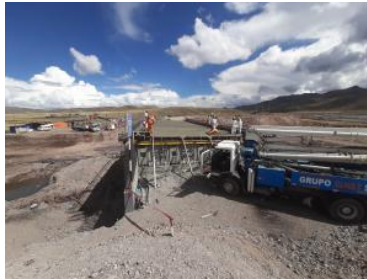
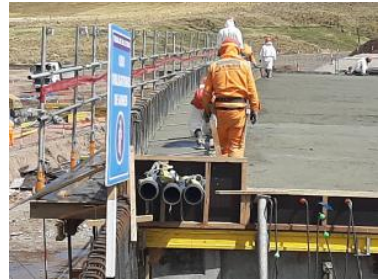
13

Actividades:
 PUENTE LLINQUI (L= 36.30 KM 33+760)

CDescripcion_____:
 SE TIENE EL REGLEADO DE ACABADO DEL VACIADO DE LA LOSA Y VEREDAS DEL PUENTE

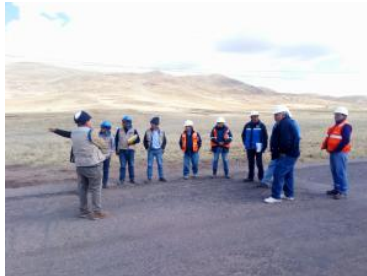
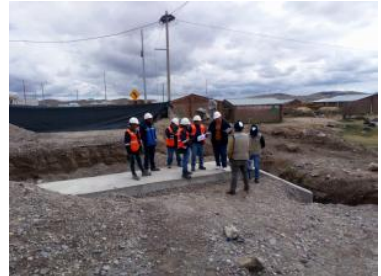
14

Actividades:
 INTERFERENCIAS ELÉCTRICAS

CDescripcion_____:
 SE TIENE LA VISITA DE INSPECCIÓN DEL ING. CESAR CALLE LIZARRAGA DE LA OFICINA PACRI DEL PROVIAS NACIONAL - MTC.
