BITACORA ELECTRÓNICA DE OBRA

Confirma Bitacora: Si	Nro Informe: 227	Fecha Informe: 15-11-2019	Nombre De La Obra: Carretera Moquegua - Omate - Arequipa Tramo: II km. 35 al km. 153,50	Personal Encargado: LUZMILA GUERRA MOTTA
---------------------------------	----------------------------	-------------------------------------	---	--

Inspección visual en campo respecto a ejecución contractual de obra.

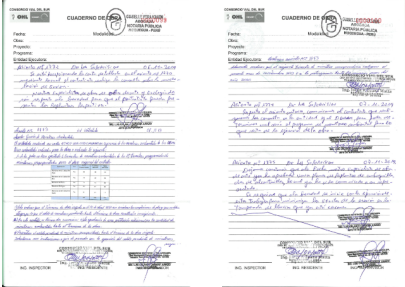
Se toma conocimiento que personal de obra vendría cumpliendo doble función (operadores de mini cargador o combi) y oficiales.

Se toma conocimiento que se realiza el proceso de voladura de rocas entre los kms 128+180 @ 128+690.

Se sugiere que a través de la supervisión de obra, se pudiera verificar, evaluar y validar o no la doble función que personal de obra vendría cumpliendo de acuerdo a la normativa aplicable y los riesgos que cada una de las actividades implica.

Se sugiere que a través de la supervisión de obra, se pudiera verificar, evaluar y validar o no la participación de un vigía en lugar de dos (uno a cada extremo del frente de trabajo: inicio y final), que se aprecian en algunos frentes de trabajo.

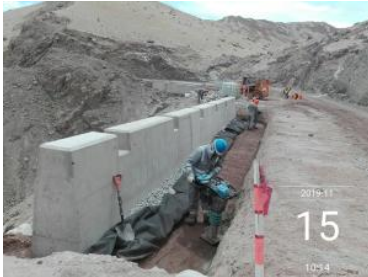
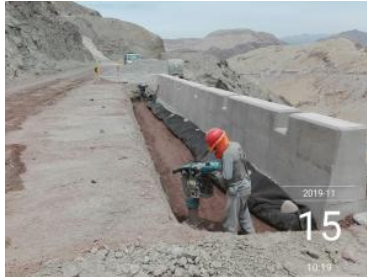
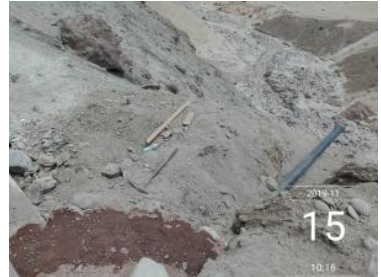
Construcción de obras de arte: Relleno estructural en muro de contención ubicado entre los kms 57+225 @ 57+240

- Se cuenta con los siguientes equipos: 2 vibro pisón, 1 mini cargador y 1 combi.
- Se cuenta con el siguiente personal: 2 operadores, 1 oficial y 1 vigía, tomándose conocimiento que el jefe de grupo se movilizó a la cantera ceniza.
- Relleno estructural
- Filtro drenante
- Geotextil no tejido clase 2
- Tubería PVC SAP 6" perforado
- Junta para muros
- Se toma conocimiento que los operadores del minicargador y la combi vendrían desarrollando también la función de oficiales (a cargo de la manipulación de los vibro pisón). Doble función.
- Se toma conocimiento que el material de relleno es transportado de la cantera ceniza ubicado en el km 53+670.
- Las actividades son desarrolladas por el sub contratista Consorcio Nuevo Horizonte.

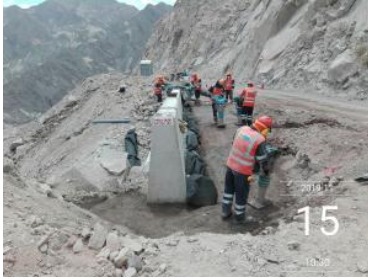
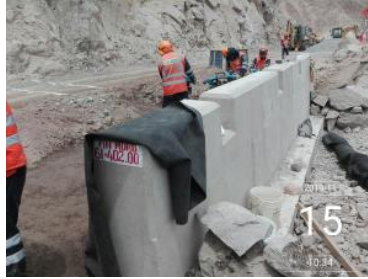
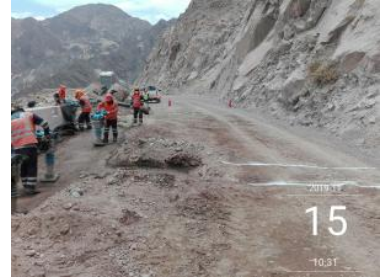
Construcción de obras de arte: Relleno estructural en muro de contención ubicado entre los kms 61+392 @ 61+402

- Se cuenta con los siguientes equipos: 5 vibro pisón, y 1 cargador.
- Se cuenta con el siguiente personal: 6 oficiales y 2 vigías, tomándose conocimiento que el jefe de grupo se movilizó a otro frente de trabajo.
- Relleno estructural
- Filtro drenante
- Geotextil no tejido clase 2
- Tubería PVC SAP 6" perforado
- Junta para muros
- Se toma conocimiento que el material de relleno es transportado de la cantera Pachas ubicado en el km 69+300.
- Las actividades son desarrolladas por la Empresa Contratista -CVDS.

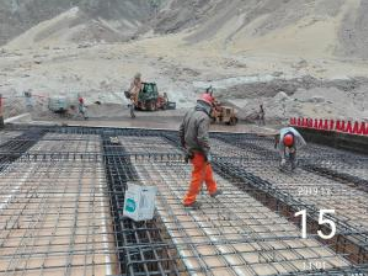
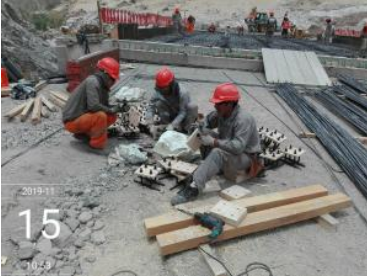
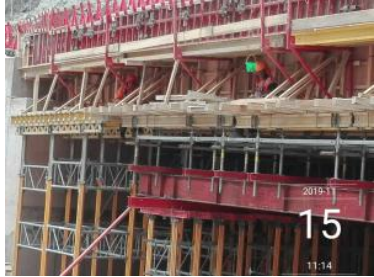
3

Actividades:
Construcción de Puentes Pachas

- De las actividades de construcción de Puentes Pachas, se describe:
- Armado de acero en losa, se toma conocimiento y aprecia que el acero con presencia de óxido ha sido limpiado.
 - Relleno estructural estribo izquierdo
 - Encofrado de frisos de vereda
 - Habilitación de pernos de anclaje para base de baranda

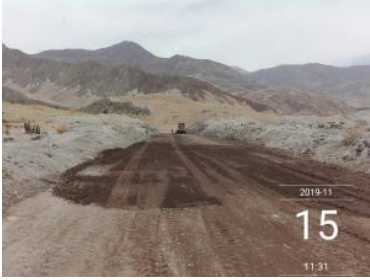
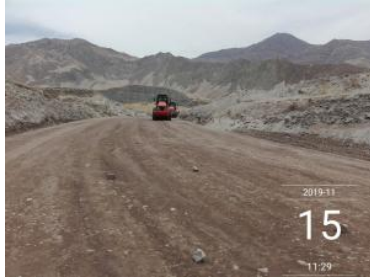
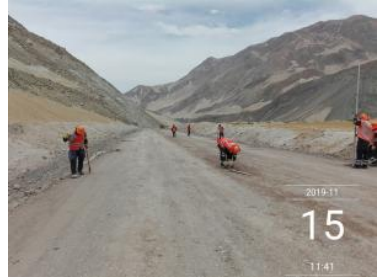
4

Actividades:
Movimiento de tierras: Relleno y conformación a nivel de sub rasante entre los kms 72+000 @ 72+400 aproximadamente.

- Relleno a nivel de subrasante
- Conformación de subrasante
- Niveles
- Se toma conocimiento que el material de relleno proviene de la cantera pachas
- Equipo: 2 rodillos, 2 motoniveladoras, 1 camión cisterna y 3 volquetes.

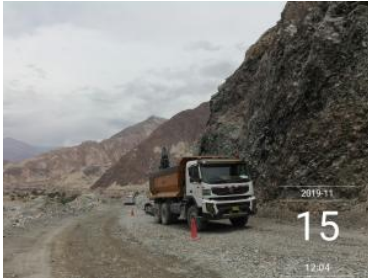
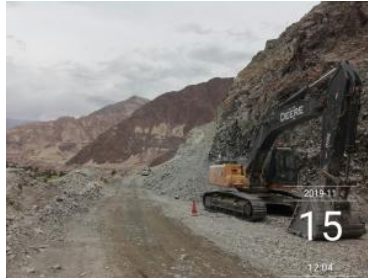
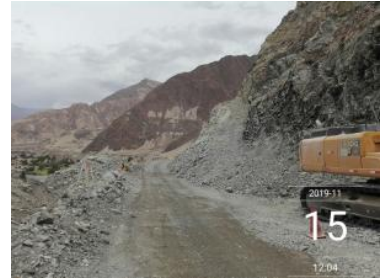
5

Actividades:
Movimiento de tierras: Corte de talud en el km 73+550 aproximadamente

De las actividades de corte de talud en el km 73+550 aproximadamente, se describe:
•Corte en talud superior, carguío y transporte de material excedente.
•Se toma conocimiento que el material es transportado al DME 79+900
•Equipos: 1 excavadora sobre orugas y voquetes
