BITACORA ELECTRÓNICA DE OBRA

REGISTRO DE LA BITACORA Y FOTO DEL CUADERNO DE OBRA

Confir ma Bitaco ra: Si	Nro Inform e: 232	Fecha Informe: 13-11-2019	Nombre De La Obra: Construccion y Mejoramiento de la Carretera llave- Mazocruz	Personal Encargado: CUTIPA MONZON NESTOR ARNULFO
---	-------------------------------------	-------------------------------------	--	---

REPORTE DEL 13 DE NOVIEMBRE DEL 2019

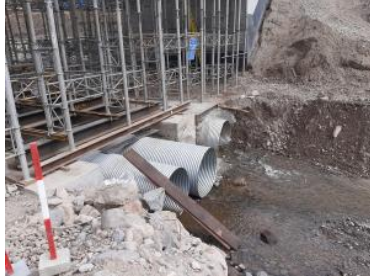
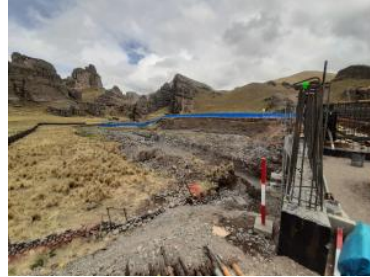
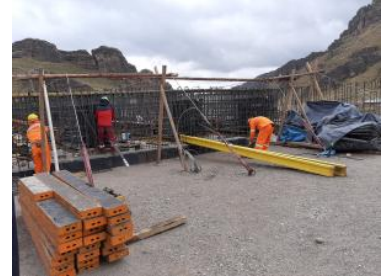
PUENTE CHILLIHUA (L=26.60 M, KM 46+929)

1 INSTALACIÓN DE OTRA TUBERÍA DE ALIVIO DE 76 PLG POR DEBAJO DEL FALSO PUENTE EN TOTAL AHORA SE TIENE TRES TUBERÍAS DE DESVÍO.
CERCO PERIMÉTRICO PARA EJECUTAR OBRAS DE PROTECCIÓN Y ENCAUZAMIENTO.
ARMADO DE ACERO DE REFUERZO DE VIGAS POSTENSADAS Y VIGAS DIAFRAGMA.

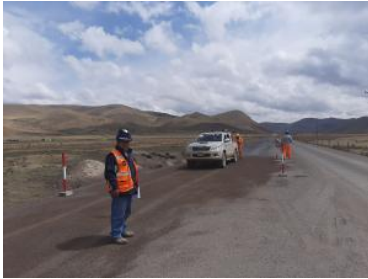
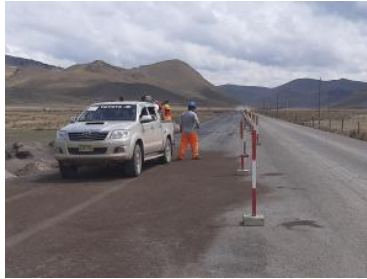
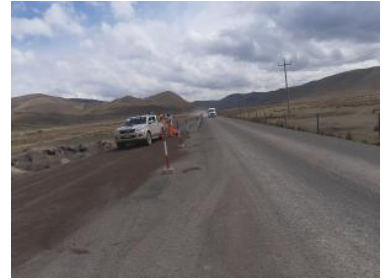
Actividades:
 IMPRIMACIÓN ASFÁLTICA

CDescripcion_____:
 ARENADO DEL IMPRIMADO UBICADO EN LA PROGRESIVA KM 54+900 SE TIENE LA PRESENCIA DEL ING. JESÚS MONGUE RESIDENTE DE OBRA CONTRACTUAL DEL CONTRATISTA SAN JOSÉ

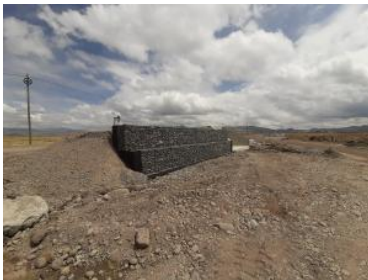
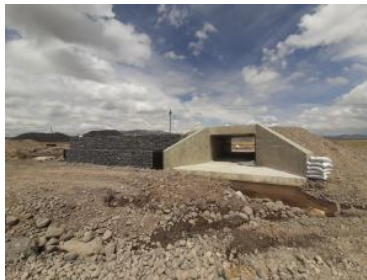
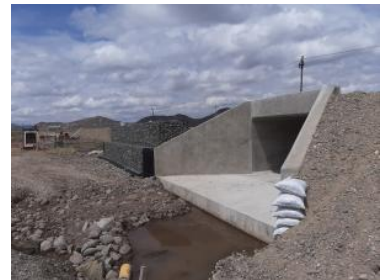
Actividades:
 GAVIONES

CDescripcion_____:
 ALCANTARILLA MC DE 3X2 M UBICADO EN LA PROGRESIVA KM 60+462, GAVIONES TIPO CAJA

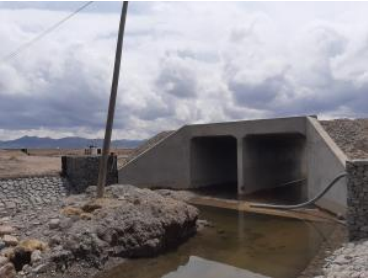
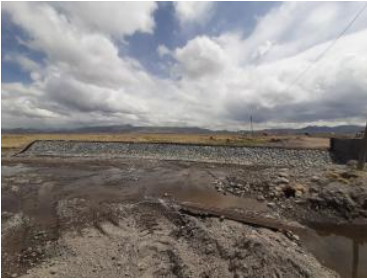
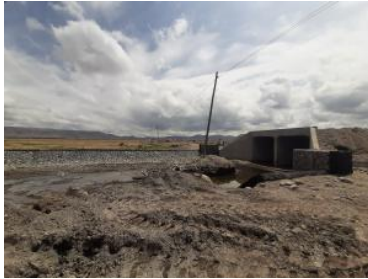
Actividades:
GAVIONES DE ENTRADA

CDescripcion _____ :
ALCANTARILLA TIPO MARCO CONCRETO MC DOS OJOS DE 3X3 M UBICADO EN LA PROGRESIVA 60+533, PROTECCIÓN Y ENCAUZAMIENTO CON GAVIONES TIPO CAJA.

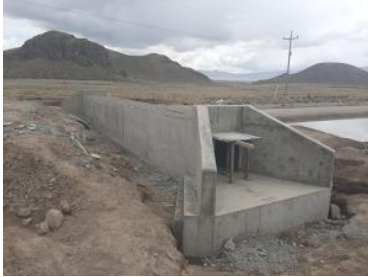
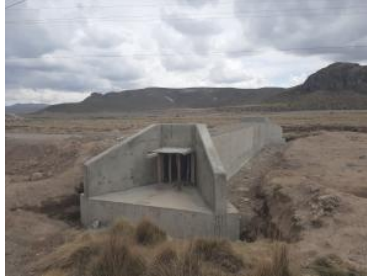
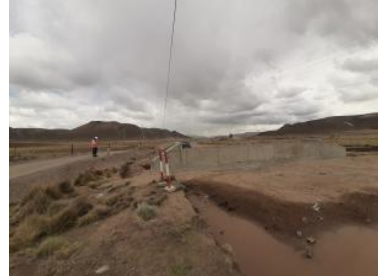
Actividades:
DRENAJE

CDescripcion _____ :
 ALCANTARILLA TIPO MC DE 1X1 M UBICADO EN LA PROGRESIVA KM 67+300
 ING. FREDDY MARCA HUANCA ESPECIALISTA EN PUENTES Y OBRAS DE ARTE
 DEL CONTRATISTA SAN JOSE

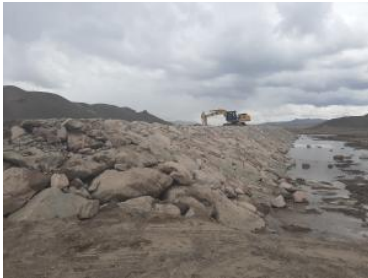
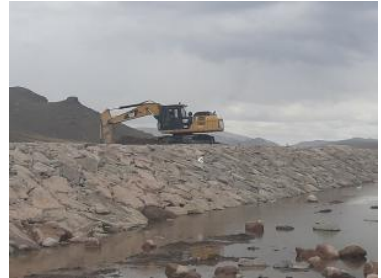
Actividades:
DIQUES DEFLECTORES (ESPIGONES)

CDescripcion _____ :
 DIQUE N° 01 ENROCADO DE TALUD UBICADO EN LA PROGRESIVA KM 67+190
