BITACORA ELECTRÓNICA DE OBRA

REGISTRO DE LA BITACORA Y FOTO DEL CUADERNO DE OBRA

Confirma Bitacora: Si	Nro Informe: 234	Fecha Informe: 15-11-2019	Nombre De La Obra: Construccion y Mejoramiento de la Carretera llave-Mazocruz	Personal Encargado: CUTIPA MONZON NESTOR ARNULFO
-----------------------	------------------	---------------------------	---	--

REPORTE DEL 15 DE NOVIEMBRE DEL 2019

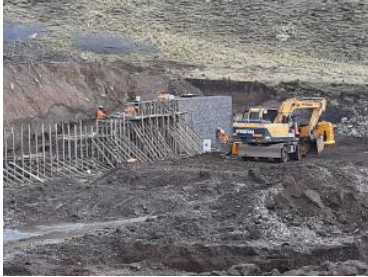
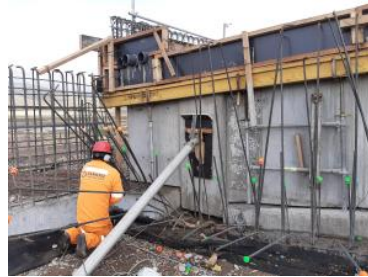
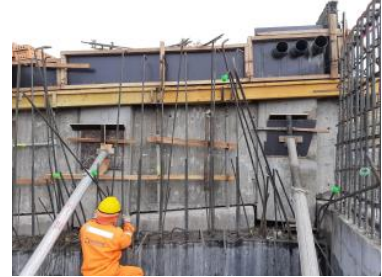
PUENTE LLINQUI (L=36.30 M, KM 33+760)

MOVIMIENTO DE TIERRAS DE ENCAUZAMIENTO CON GAVIONES TIPO CAJA.
ADEMAS TRABAJOS DE VIGAS DIAFRAGMA Y PANELES DEL ESTRIBO DERECHO
DEL PUENTE

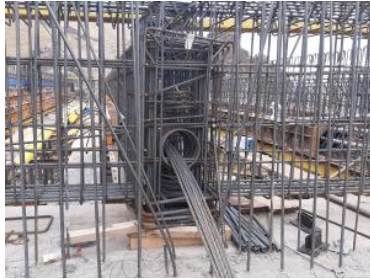
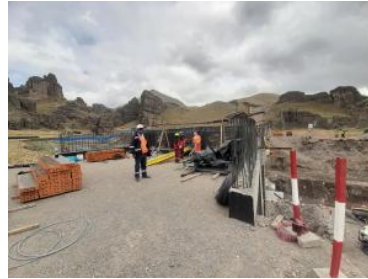
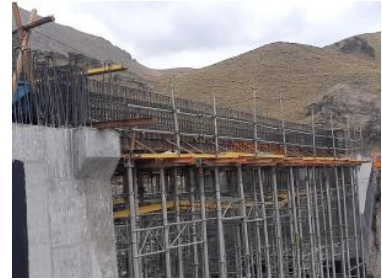
PUENTE CHILLIHUA (L=26.60 M , KM 46+929)

DETALLE DEL ARMADO DE ACERO DELAS VIGAS POSTENSADAS, CABLES PARA EL TENSADO Y VIGA DIAFRAGMA.

ADEMAS SE APRECIA EL RELLENO ESTRUCTURAL DEL ESTRIBO DERECHO DEL PUENTE.

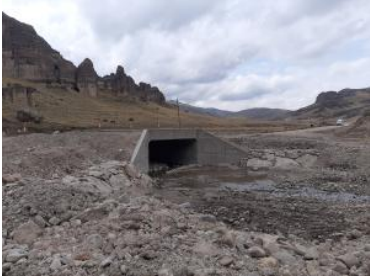
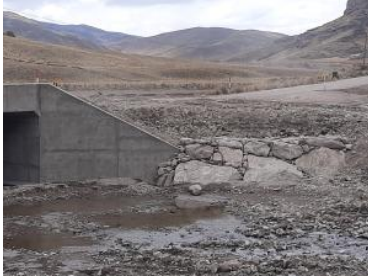
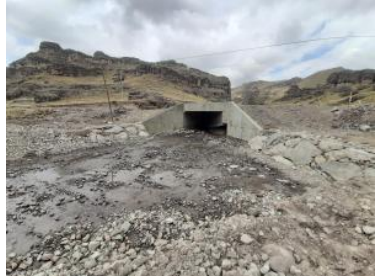
CDescripcion _____:
ALCANTARILLA TIPO MCA DE 5X2.5 M, UBICADO EN LA PROGRESIVA 48+094, EL ENCAUZAMIENTO ES CON ROCA ACOMODADA COMO SE APRECIA EN LA FOTO Y DE ACUERDO AL EXPEDIENTE TÉCNICO

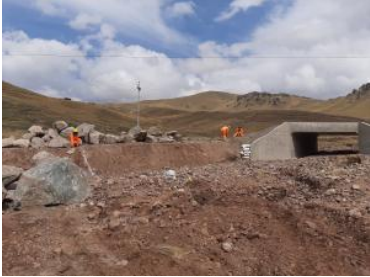
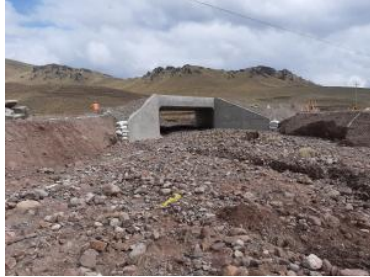
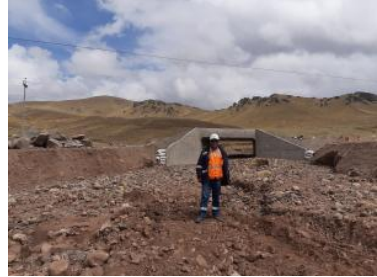
CDescripcion _____:
ALCANTARILLA TIPO MCA DE 5X2.5 M, UBICADO EN LA PROGRESIVA 51+296 SE REALIZA EL TRAZO Y REPLANTEO PARA EL ENCAUZAMIENTO CON ROCA ACOMODADA.
SE TIENE LA PRESENCIA EN OBRA DEL ING. FREDDY MARCA HUANCA QUE ES ESPECIALISTA EN PUENTES Y OBRAS DE ARTE DEL CONTRATISTA SAN JOSÉ SUCURSAL PERÚ

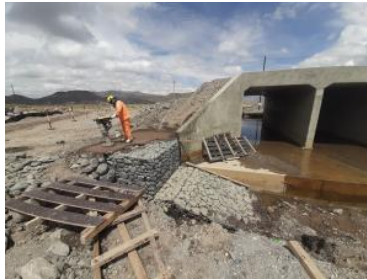
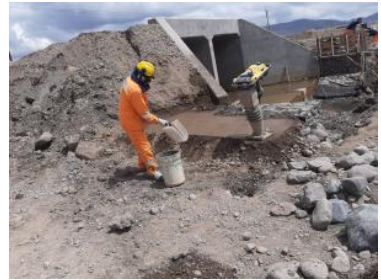
ALCANTARILLA TIPO MCA DE DOS OJOS UBICADO EN LA PROGRESIVA KM 51+348 EL ENCAUZAMIENTO SALIDA CON GAVIONES TIPO CAJA Y COLCHÓN

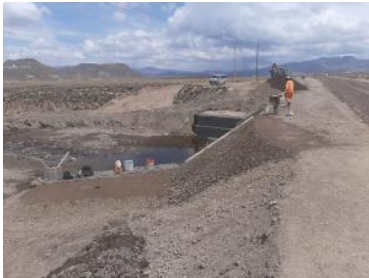
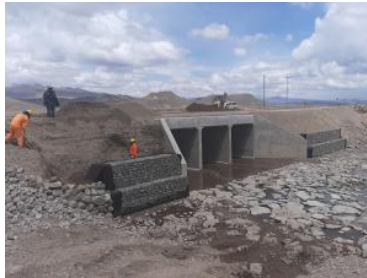
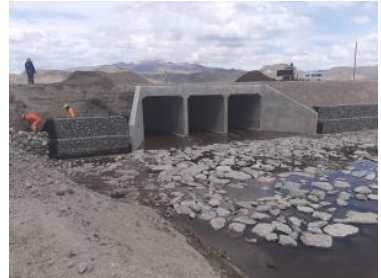
ALCANTARILLA TIPO BATERÍA DE MCA DE TRES OJOS DE 3X3 M CADA UNO UBICADO EN LA PROGRESIVA KM 62+912, GAVIONES TIPO CAJA

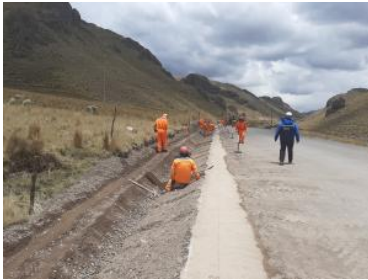
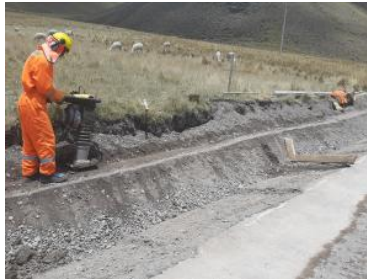
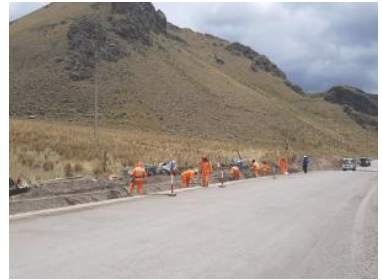
CDescripcion_____:
 COMPACTADO Y ENCOFRADO DE CERCHAS DE MADERA PARA LAS CUNETAS TIPO I UBICADO EN LA PROGRESIVA KM 41+580

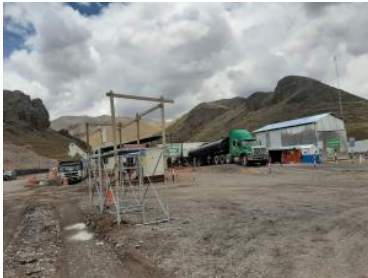
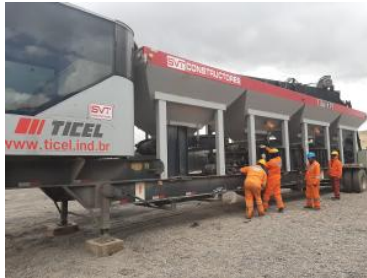
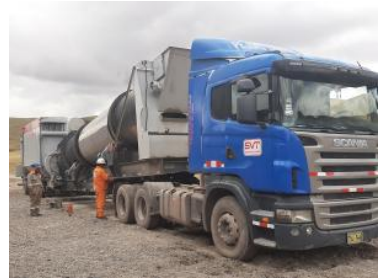
Actividades:
 PLANTA DE PRODUCCIÓN DE MAC

CDescripcion_____:
 POR LAS CONDICIONES CLIMATOLÓGICAS DE PRESENCIA DE LLUVIAS NO SE TUVO PRODUCCIÓN DE PAVIMENTO DE CONCRETO ASFÁLTICO EN CALIENTE.
