BITACORA ELECTRÓNICA DE OBRA

Confirma Bitacora: Si
 Nro Informe: 128
 Fecha Informe: 16-11-2019
 Nombre De La Obra: Carretera Moquegua - Omate - Arequipa Tramo: Il km. 35 al km. 153.50
 Personal Encargado: LUZMILA GUERRA MOTTA

Inspección visual en campo respecto a ejecución contractual de obra.

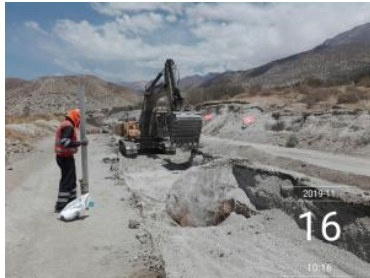
Foto1:

De las actividades de corte a nivel de piso para mejoramiento de suelos en el km 102+780 aproximadamente, se describe:

- Equipos: 1 und excavadora sobre orugas y 4 und de volquetes.
- Se toma conocimiento que el material excedente es transportado al DME ubicado en el km 106+000.
- Presencia de roca de gran volumen que abarca casi todo el carril donde se vienen realizando las actividades de corte.
- Área de trabajo señalizada.

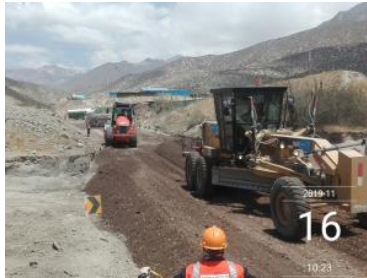
Foto2:

De las actividades de mejoramiento de suelos a nivel de sub rasante en el km 102+820 aproximadamente, se describe:

- Equipos: 1 und motoniveladora, 1 und rodillo, 1 und camión cisterna y volquetes.
- Se toma conocimiento que el material para mejoramiento de suelos proviene de la cantera Pachas.
- Extendido, compactado y humedecimiento de material
- Área de trabajo señalizada.

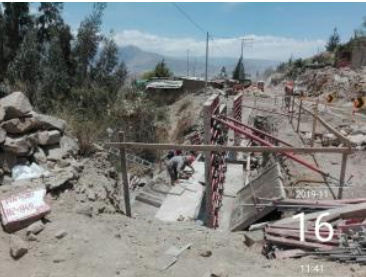
Foto1:

CDescripcion_____:
De las actividades construcción de muros de contención entre los kms 117+835 @ 117+850, se describe:

- Se realizaron la construcción de zapatas en los paños N°s 1 y 3.
- Encofrado en alzadas N°s 1 y 3
- Área de trabajo delimitada.
- Se aprecia la construcción de una aparente falsa zapata en el paño N° 3

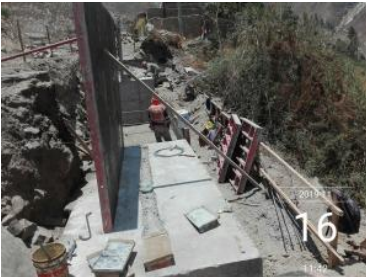
Foto2:

De las actividades de construcción de muro de contención entre los kms y 117+902 @ 117+927, se aprecia que el terreno de fundación sería aparentemente material inestable (ceniza volcánica), por lo que se vendría realizando el mejoramiento de dicho sector con material de cantera, el cual se estaría siendo extendiendo sobre el material aparentemente inestable descrito.

De las actividades construcción de muros de contención entre los kms y 117+902 @ 117+927, se describe:

- Excavación para muro de contención previamente realizada.
- Mejoramiento de terreno de fundación con material de cantera, que se extiende sobre material aparentemente suelto (ceniza volcánica).
- El proceso de compactación del terreno de fundación se realiza de forma manual con el apoyo de vibro pisones.
- La tubería existente de red colectora de desagüe fue previamente asegurada para evitar que pueda ceder.
- Área de trabajo delimitada.

Se sugiere que a través de la supervisión de obra, se pudiera verificar, evaluar y/o validar y de ser el caso presentar un informe respecto al terreno de fundación del muro de contención que se viene construyendo entre los kms 111+740 @ 117+860, a fin de garantizar la calidad de la obra.

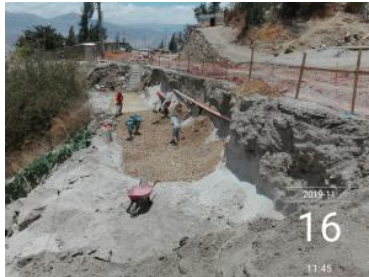
Foto3:

Debido a las actividades de construcción de muros de contención la circulación vehicular es por un solo carril, encontrándose las áreas de trabajo y por tanto las de circulación vehicular y peatonal debidamente señalizadas, no se aprecia participación de vigías en los tramos descritos.
