BITACORA ELECTRÓNICA DE OBRA

Confirma Bitacora: Si
Nro Informe: 129
Fecha Informe: 18-11-2019
Nombre De La Obra: Carretera Moquegua - Omate - Arequipa Tramo: Il km. 35 al km. 153.50
Personal Encargado: LUZMILA GUERRA MOTTA

Inspección visual en campo respecto a la ejecución contractual y de reconstrucción de obra.

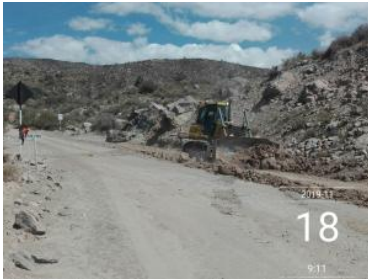
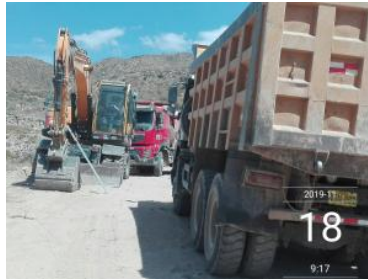
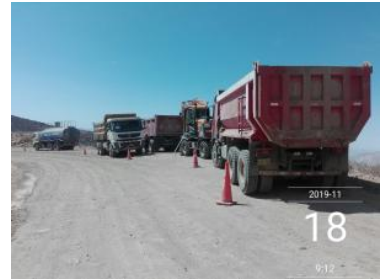
Reconstrucción: Limpieza de plataforma entre los kms 146+500 @ 164+580 aproximadamente.

- Equipos: 1 und tractor sobre orugas, 1 und excavadora sobre neumáticos (el cual no estaría en operación por presencia de fallas) y 2 und de volquetes.
- Se toma conocimiento que el material excedente es transportado al DME ubicado en el km 142+700.
- Debido a que la excavadora se encuentra inoperativa se aprecian tres volquetes a la espera de su carguío, tomándose conocimiento que uno de los volquetes será movilizado hacia otro frente de trabajo.

Se sugiere que a través de la supervisión de obra, el contratista pudiera contar con equipo y maquinaria operativos a fin de evitar tiempos muertos en obra (improductivos) que pudieran afectar y/o alterar la programación de obra.

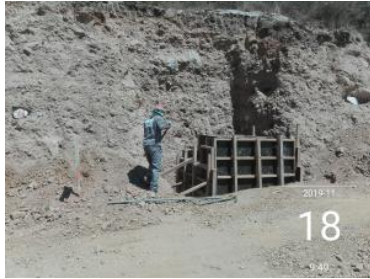
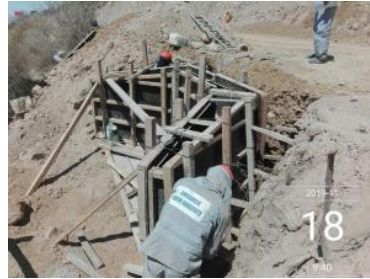
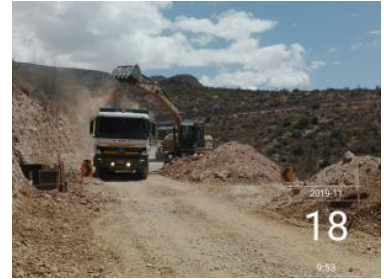
Obras de arte: construcción de alcantarilla tipo TMC 36", en el km 137+556 aproximadamente.

- Encofrado en cabezal de ingreso tipo caja y cabezal de salida tipo ala.
- Carguío y transporte de material excedente.
- Se toma conocimiento que el material excedente es transportado al DME 138+000
- Equipos: 1 und excavadora sobre neumáticos y 2 und de volquetes

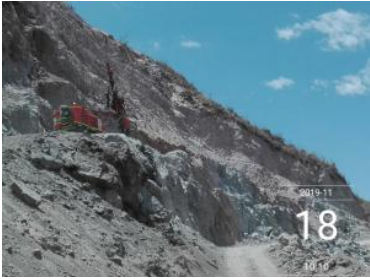
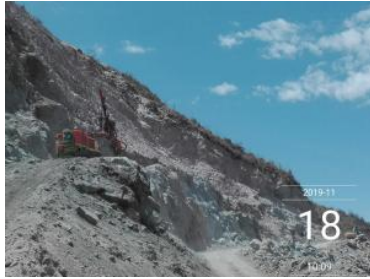
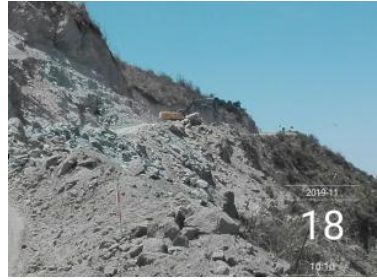
Actividades:
Movimiento de tierras: Eliminación de material excedente y perforación a nivel de piso (de banquetta) entre los kms 132+270 @ 132+380 y 132+380 @132+430 respectivamente.

CDescripcion _____:
De las actividades de eliminación de material excedente entre los kms 132+270 @ 132+380, se describe:
•Equipos: 1 und excavadora sobre orugas y 2 und de volquetes
•Se toma conocimiento que el material excedente es transportado al DME 129+800
•Parte del material excedente viene cediendo hacia el talud inferior.
•La limpieza y eliminación de material excedente se realiza debido a la voladura de rocas realizada en el tramo el 16.11.2019.

De las actividades de perforación a nivel de piso (en banquetta) entre los kms 132+380 @132+430, se describe:
•Equipos: 1 und rock drill
•Las actividades se desarrollan sobre la banquetta superior a la plataforma.

El área de trabajo se encuentra debidamente señalizada y con la participación de vigías.
