## BITACORA ELECTRÓNICA DE OBRA

### REGISTRO DE LA BITACORA Y FOTO DEL CUADERNO DE OBRA

Confirma Bitacora:	Nro Informe: 8	Fecha Informe: 20-11-2019	Nombre De La Obra: Carretera Oyon - Ambo, Tramo I: Oyon - Desvío Cerro de Pasco	Personal Encargado: LUCIO ISAIAS ANAMARIA RUIZ
--------------------	-------------------	------------------------------	--	--

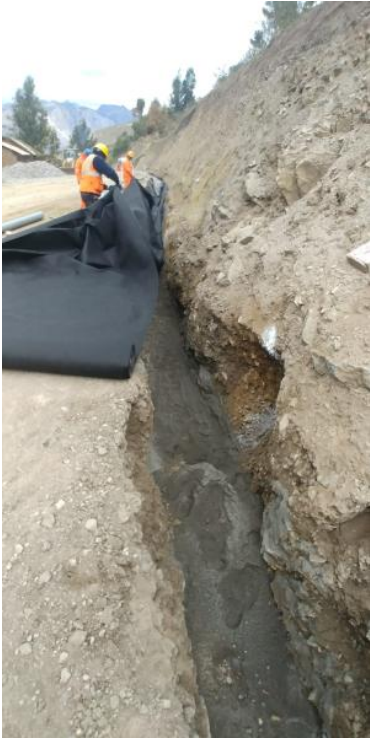
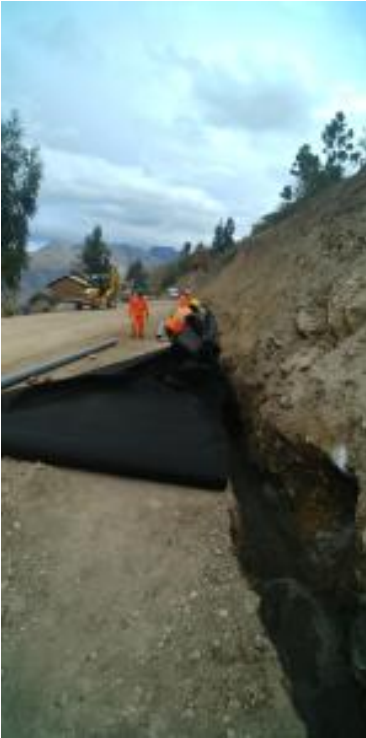
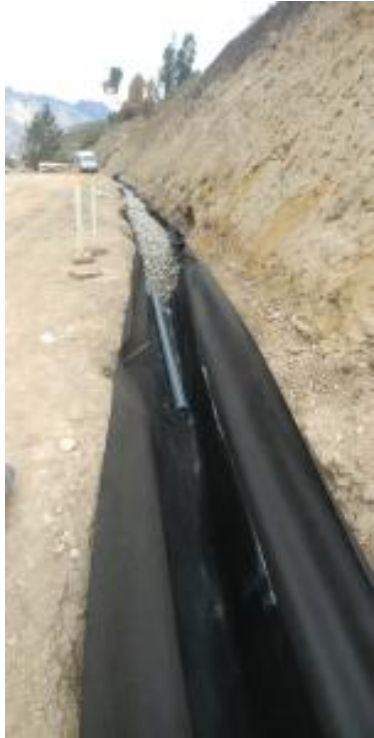
**Actividades:**  
Excavación de zanja con retroexcavadora y construcción de subdren

**CDescripcion\_\_\_\_\_:**  
Excavación de zanja en el talud de corte, colocación de material de cama (arena), instalación de geotextil y cobertura con over y relleno de material graduado Km. 136+820

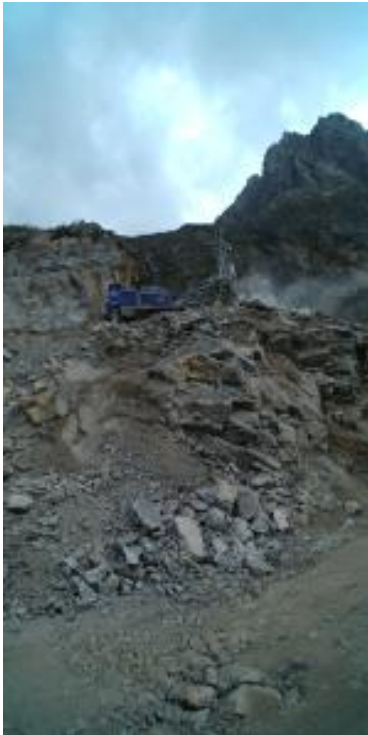
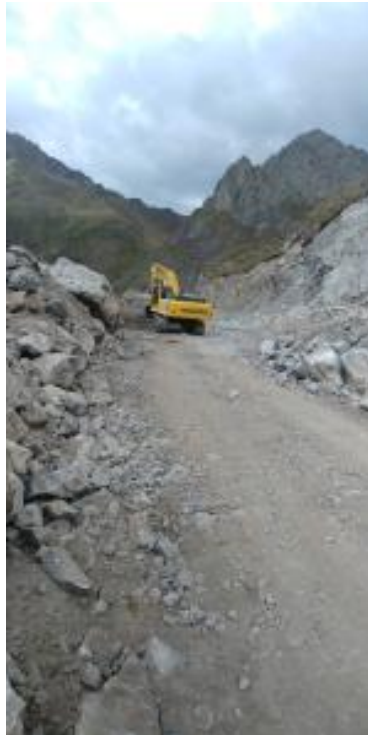
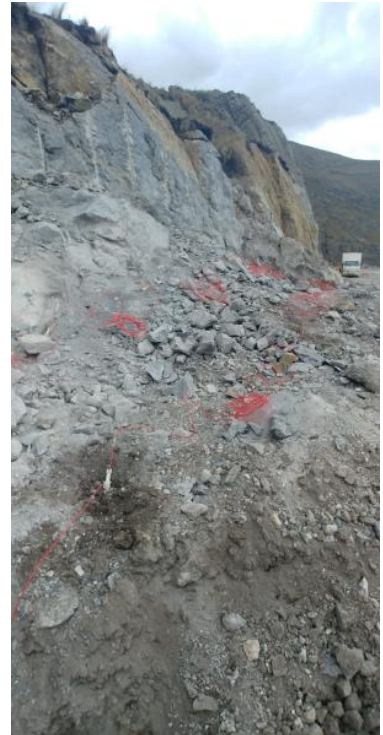
Perforación en roca, colocación de explosivos y limpieza de la plataforma

Equipo pesado realiza perforación en roca, enmallado de mechas para realizar explosión en roca y Excavadora limpiando plataforma Km. 150+710

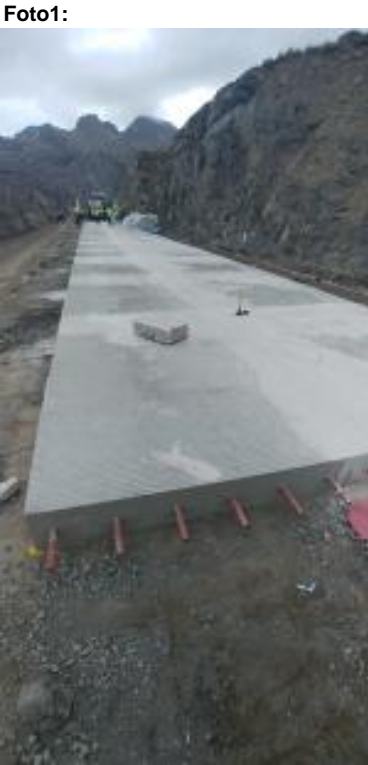
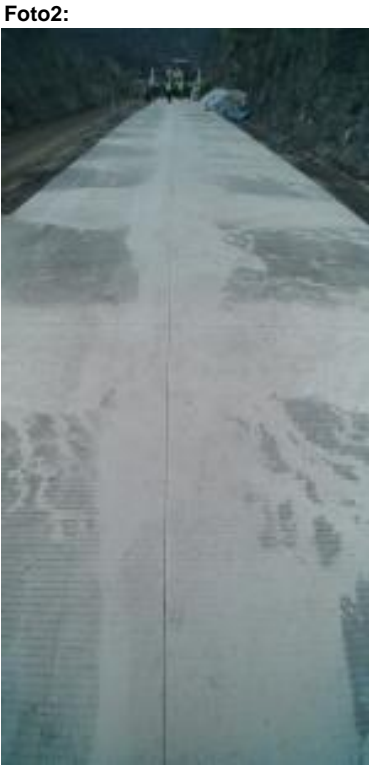
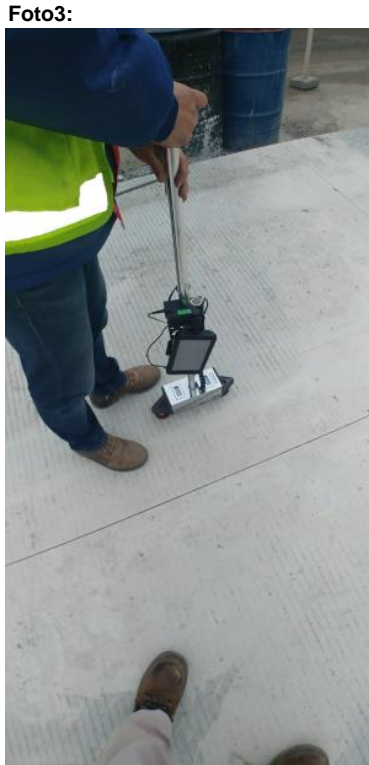
**Actividades:**  
Apertura de mantas y curado del tramo de prueba para verificar posibles desperfectos y fisuras

**CDescripcion\_\_\_\_\_:**  
Se verifica que el tramo de prueba a sido eficiente, requiere algunos ajustes en los acabados y el proceso constructivo, pero no se evidencia fisuras superficiales km. 157+730
