## BITACORA ELECTRÓNICA DE OBRA

Confirma Bitacora: Si  
Nro Informe: 232  
Fecha Informe: 21-11-2019  
Nombre De La Obra: Carretera Moquegua - Omate - Arequipa Tramo: II km. 35 al km. 153.50  
Personal Encargado: LUZMILA GUERRA MOTTA

### PANEL FOTOGRAFICO

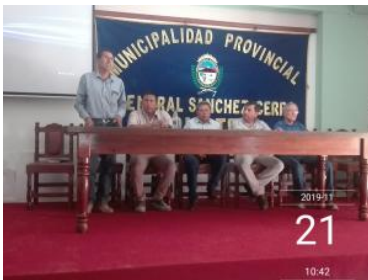
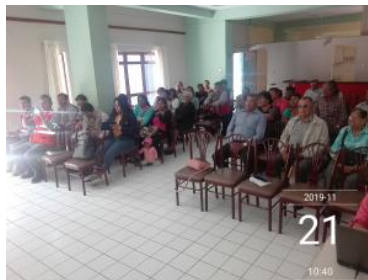
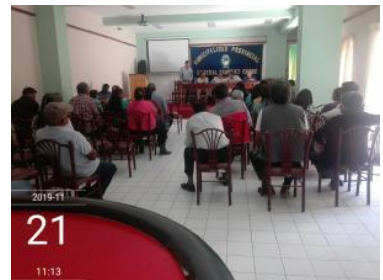
Se llevó a cabo la primera reunión entre ejecutores de obra (Contratista y Supervisión de obra) y propietarios de terrenos de cultivo, con la finalidad de hallar soluciones técnicas respecto a la descarga de alcantarillas, en la cual se concluyó en realizar la inspección en campo los días 25 y 26 de noviembre del presente año a fin de atender in situ las inquietudes de los propietarios de los terrenos de cultivo.

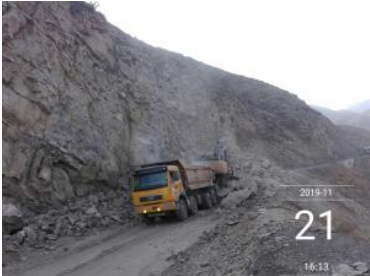
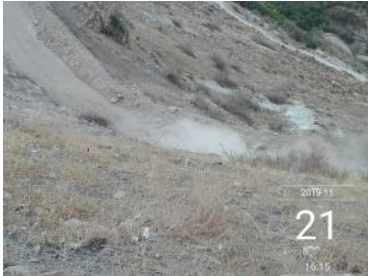
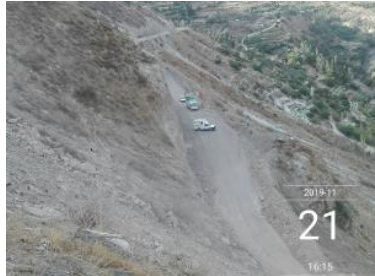
**Actividades:**  
Movimiento de tierras: Limpieza de plataforma y eliminación de material excedente producto de voladura de rocas realizada entre los kms 115+580@115+620 con un volumen de remoción de 300 m3 aproximadamente.

**CDescripcion:**  
De las actividades de limpieza de plataforma y eliminación de material producto de voladura de rocas realizada entre los kms 115+580@115+620 con un volumen de remoción de 300 m3 aproximadamente, se describe:

- Equipos: 1 und excavadora sobre orugas, 1 und cargador frontal, 2 und volquetes y 1 und ambulancia.
- Se realizan actividades de carguío y transporte de material excedente (bolonería de dimensiones considerables).
- Se toma conocimiento que el material excedente es transportado al DME ubicado en el km 115+000 aproximadamente.
- Parte del material y piedras viene cediendo a la plataforma inferior (de forma no intencional), el cual es retirado con el cargador frontal.
- De las actividades en ejecución se cuenta con una ambulancia hacia la plataforma inferior a fin de atender cualquier incidente.

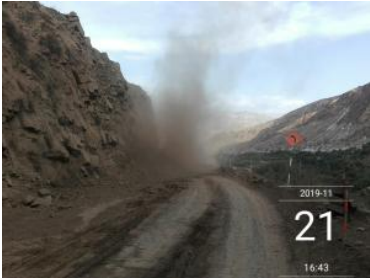
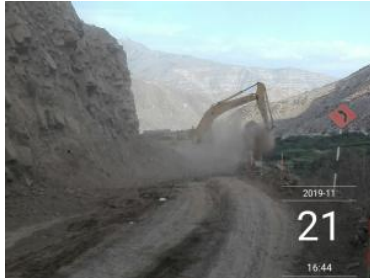
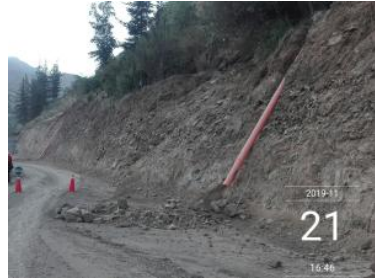
En las actividades de movimiento de tierras que se vienen ejecutando entre los kms 111+650@111+750 aproximadamente, se aprecia al rededores la presencia de pases de riego (interferencias), los cuales han sido habilitados de forma provisional mediante tuberías de PVC SAL, con la finalidad de no afectar a los propietarios de terrenos de cultivo.

**Actividades:**  
Movimiento de tierras: Corte de material aparentemente suelto en talud superior entre los kms 111+650@111+750 aproximadamente.

**CDescripcion\_\_\_\_\_:**  
De las actividades de corte de material aparentemente suelto en talud superior entre los kms 111+650@111+750 aproximadamente, se describe:

- Equipos: 1 und excavadora sobre orugas y 4 und volquetes.
- Se realizan actividades de corte de material (aparentemente suelto en talud superior), carguío y transporte de material excedente.
- Se toma conocimiento que el material excedente es transportado al DME ubicado en el km 107+270.
- La generación de polvo (posible afectación medio ambiental) se debe a los actividades propias de corte y carguío de material.
- Se aprecia la ejecución de pases de riego provisionales mediante tubería PVC SAL.
