## BITACORA ELECTRÓNICA DE OBRA

### REGISTRO DE LA BITACORA Y FOTO DEL CUADERNO DE OBRA

<b>Confirma Bitacora:</b>	<b>Nro Informe:</b>	<b>Fecha Informe:</b>	<b>Nombre De La Obra:</b>	<b>Personal Encargado:</b>
	10	22-11-2019	Carretera Oyon - Ambo, Tramo I: Oyon - Desvío Cerro de Pasco	LUCIO ISAIAS ANAMARIA RUIZ

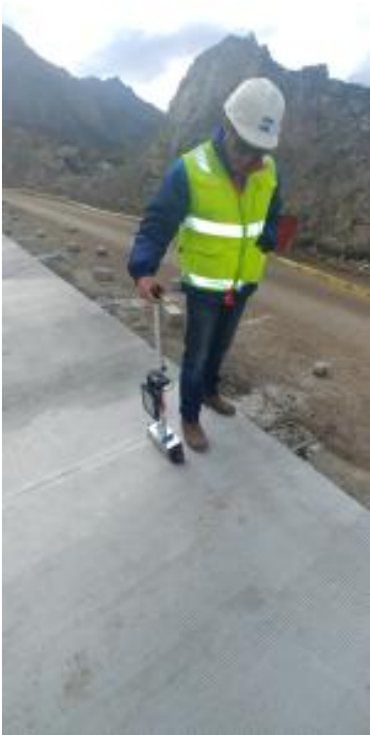
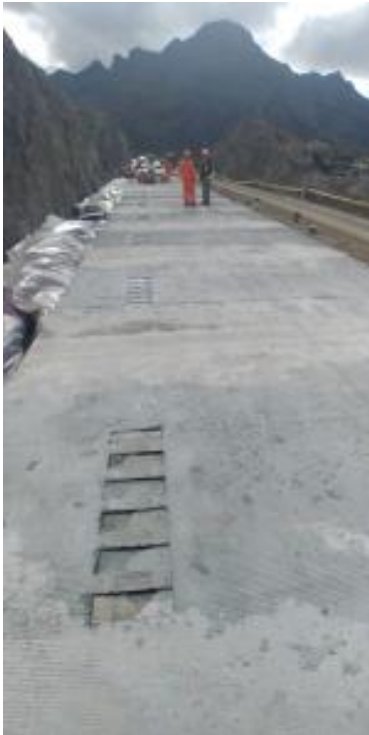
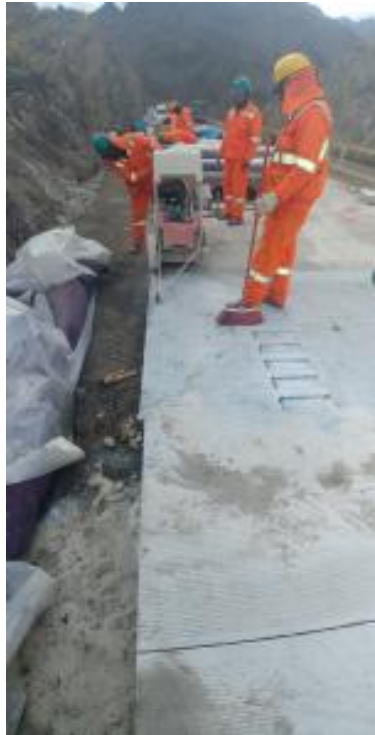
**Actividades:**  
Evaluación de losa de concreto de pavimento de segunda prueba

**CDescripcion\_\_\_\_\_:**  
Evaluación del IRI con perfilometro pivotante y corte de las juntas de losa Km. 157+820, luego de un día de construido.

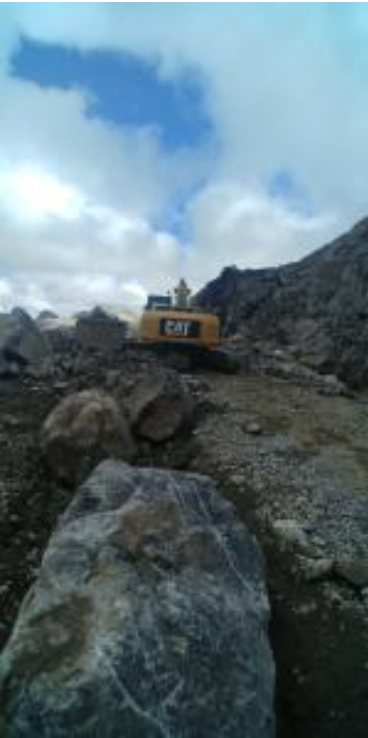
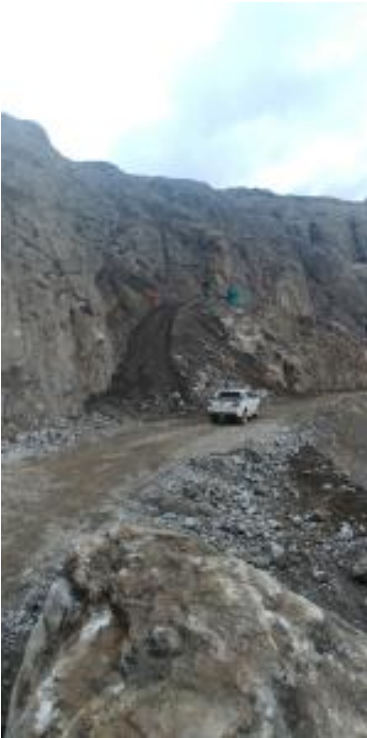
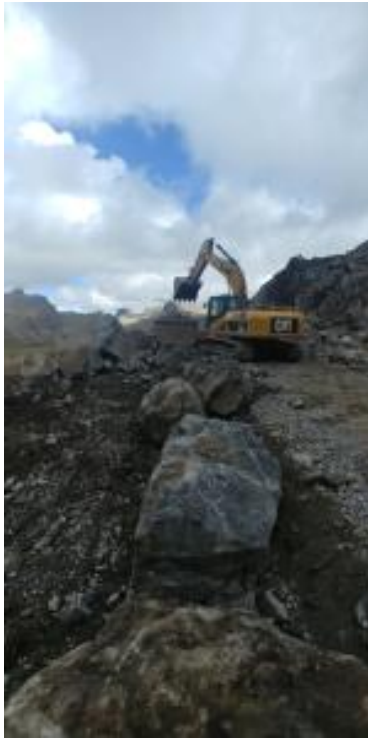
**Actividades:**  
Corte y perforación en roca y ampliacion de la plataforma

**CDescripcion\_\_\_\_\_:**  
Equipo pesado perforando zona de corte en roca y excavadora eliminando material de corte Km. 166+996

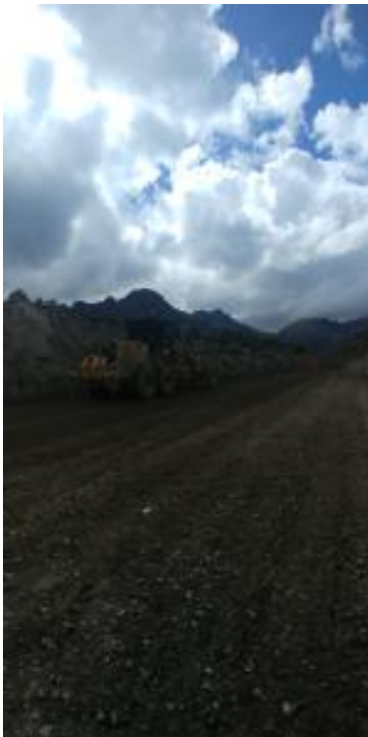
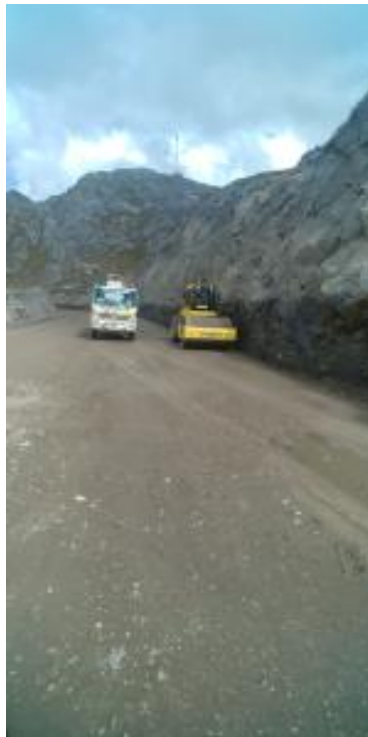
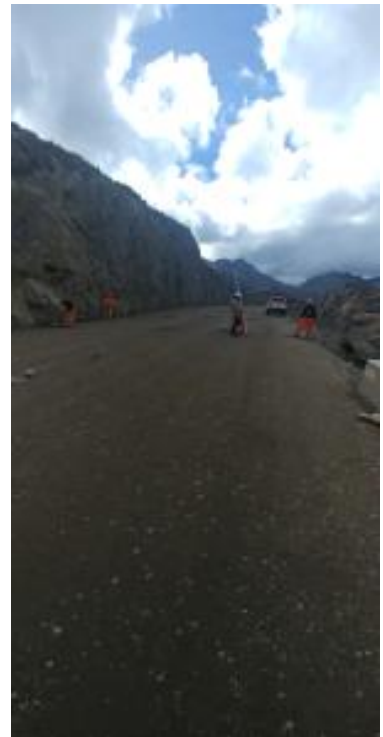
Conformación de subbase granular

Motoniveladora y Rodillo realizando labores de conformación de subbase granular Km. 158+250
