BITACORA ELECTRÓNICA DE OBRA

Confirma Bitacora: Si	Nro Informe: 233	Fecha Informe: 22-11-2019	Nombre De La Obra: Carretera Moquegua - Omate - Arequipa Tramo: II km. 35 al km. 153,50	Personal Encargado: LUZMILA GUERRA MOTTA					
Foto Bitacora:	Foto Bitacora 2:	Foto Bitacora 3:	Foto Bitacora 4:	Foto Bitacora 5:	Foto Bitacora 6:

Inspección visual en campo respecto a la ejecución de obra.

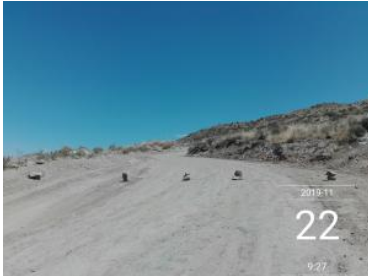
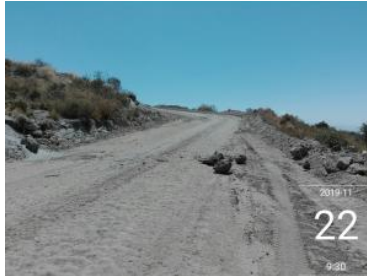
Desde el 28.10.2019 a la fecha, continúa la obstrucción del acceso al DME ubicado en el km 148+100, lo cual estaría generando que el CVDS no ejecutase las partidas de movimiento de tierras pendientes entre los kms 150+900 @ 153+500 aproximadamente.

El acceso al DME ubicado en el km 148+100 continúa obstruido

Desde el 28.10.2019 el acceso al DME ubicado en el km 148+100, se encuentra obstruido, mediante el acomodo de piedras, por lo que el CVDS realizo la constatación policial respectiva el día citado.

La falta de acceso al DME descrito estaría generando que el CVDS no continúe con las actividades de movimiento de tierras que venía realizando entre los kms 150+950 @ 151+150 aproximadamente e incluso hasta el km 153+500.

De la obstrucción del ingreso al DME ubicado en el km 148+100, se sugiere que a través de la Entidad, CSVA y CDVS pudieran agilizar las acciones correspondientes a fin de liberar dicho acceso y evitar posibles dilaciones en el proceso de ejecución de obra.

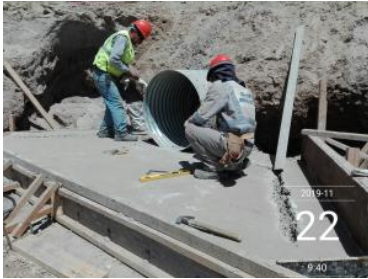
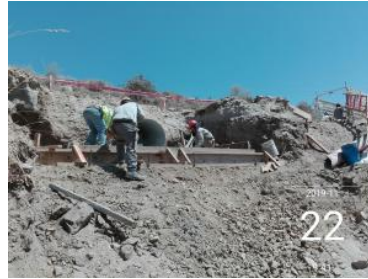
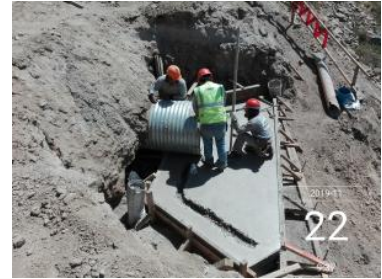
Construcción de obras de arte: Cabezal de salida en alcantarilla tipo TMC D=36", ubicada en el km 146+698.

- Se realizó el vertido de concreto en losa de cabezal de salida.
- Niveles de tubería TMC
- Descarga de materiales y formas para encofrado de cabezal de salida.
- El cabezal de ingreso ya se encuentra ejecutada.

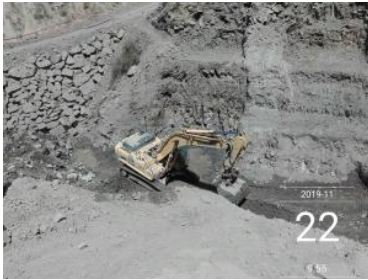
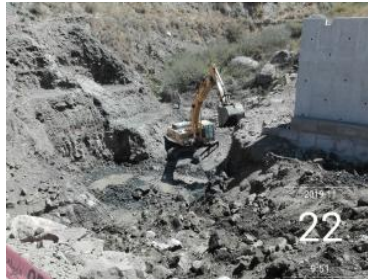
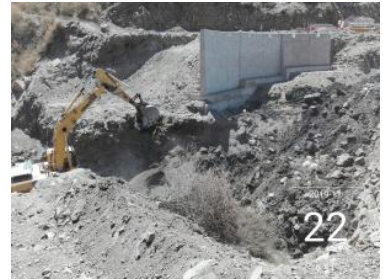
Construcción de obras de arte: Excavación para alcantarilla tipo marco en el km 145+332 aproximadamente.

- Equipos: 1 und excavadora sobre orugas y 2 und volquetes.
- Se realizan actividades de excavación no clasificada para estructuras, carguío y transporte de material excedente.
- Se toma conocimiento que el material excedente es transportado al DME ubicado en el km 143+420.

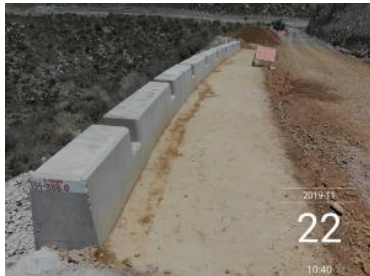
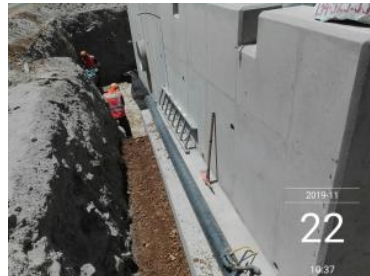
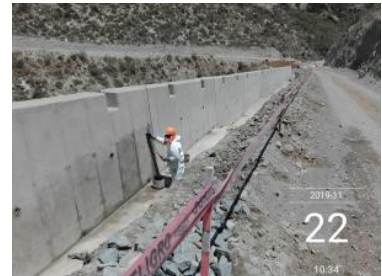
Construcción de obras de arte: Relleno estructural en muros de contención ubicados entre los kms 134+388 @ 134+407, 134+511 @ 134+523 y 134+574 @134+639 aproximadamente.

El relleno estructural en el muro de contención ubicado entre los ksm 134+388 @ 134+407, ya se encuentra ejecutado.

De las actividades de relleno estructural en muros de contención ubicado entre los kms 134+511 @ 134+523, se describe:

- Equipos: 2 und vibro pisón, 1 und retroexcavadora sobre neumáticos
- Relleno estructural
- Filtro drenante
- Geotextil no tejido clase 2
- Tubería PVC SAP 6” perforado
- Junta para muros

De las actividades de relleno estructural en muros de contención ubicado entre los kms 134 +574 @134+639, se aprecia el solaqueado y limpieza para posterior relleno estructural y demás paridas.

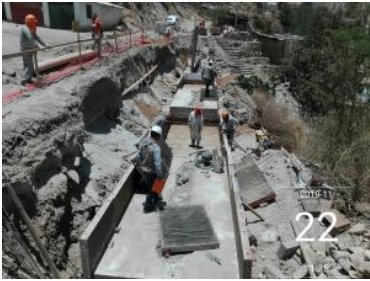
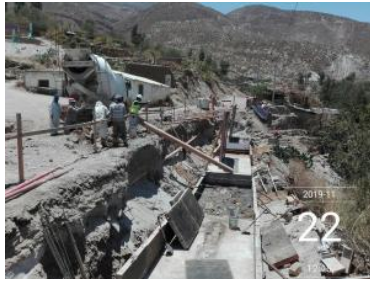
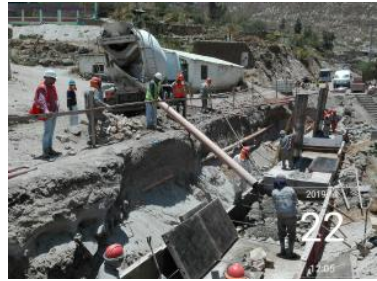
En las actividades de vertido de concreto ciclópeo en el muro de contención ubicado entre los kms 117+902 @ 117+927, se aprecia la selección de material pétreo y el lanzamiento de dicho material de una altura aproximada de 2.50 m (generando astilla miento en las piedras).

Actividades:
Construcción de obras de arte: Vertido de concreto en zapatas muro de contención ubicado entre los kms 117+902 @ 117+927

- Vertido de concreto ciclópeo para zapatas en paños N°s 2 y 4.
- Encofrado para alzada N° 5
- Previo al vertido de concreto en zapatas, personal de campo de la Supervisión de obra verifica las condiciones para autorizar (liberar) dicha actividad.
- Durante el proceso de vertido de concreto se viene realizando paralelamente la selección del material pétreo así como su traslado al área de trabajo, además las piedras son lanzadas desde una altura aproximada de 2.50 m generándose astilla miento entre estas.
- Se toma conocimiento que el material pétreo proviene de la selección realizada en el DME 115+220.
- Se cuenta también con la participación de personal profesional y técnico del área de calidad del CVDS.

Del vertido de concreto ciclópeo en el muro de contención ubicado entre los kms 117+902 @ 117+927, se sugiere que la supervisión de obra, previo a la autorización (liberación) de actividades a desarrollarse, también pudiera verificar la disposición de materiales así como la organización de estos a fin de garantizar la calidad de la obra. Además se sugiere evaluar la dureza del material pétreo en uso.
