# BITACORA ELECTRÓNICA DE OBRA

**Confirma Bitacora:** Si  
**Nro Informe:** N° 082-PVN-MJQY-2019  
**Fecha Informe:** 25-11-2019  
**Nombre De La Obra:** HUANUCO - HUALLANCA (T1)  
**Personal Encargado:** MICHAEL JESUS QUISPE YAURI

**OBRA: MEJORAMIENTO Y CONSERVACIÓN POR NIVELES DE SERVICIO Y OPERACIÓN DEL CORREDOR VÍAL HUÁNUCO - LA UNIÓN - HUALLANCA - DV. ANTAMINA Y EMP. PE-3N (TINGO CHICO) - NUEVAS FLORES - LLATA - ANTAMINA"**

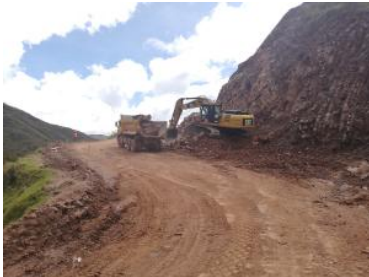
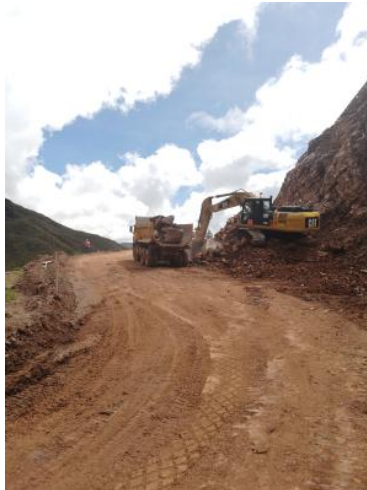
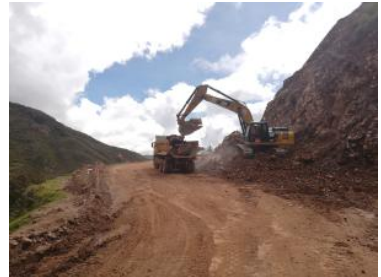
**Actividades:**  
PROGRESIVA: CARGUIO DE MATERIAL EXCEDENTE KM 46+400

**CDescripcion** \_\_\_\_\_:  
CORTE, PERFILADO DE TALUD, ENSANCHAMIENTO DE LA VÍA CON EQUIPO MAQUINARIA EXCAVADORA Y CAMIÓN VOLQUETE PARA LA ELIMINACIÓN DE MATERIAL EXCEDENTE A LOS DME's.

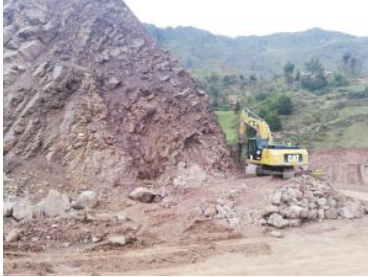
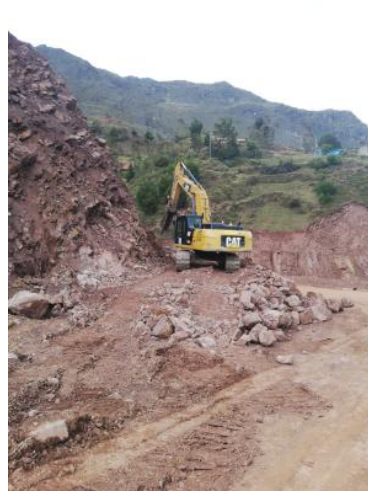
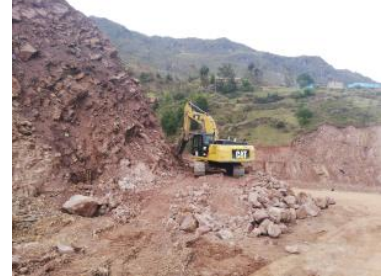
PROGRESIVA: FRACTURACIÓN DE ROCAS KM 46+500

TRABAJOS DE FRACTURACIÓN DE ROCAS, CORTE, PERFILADO DE TALUD, ENSANCHAMIENTO DE LA VÍA CON EQUIPO MAQUINARIA MARTILLO HIDRÁULICO Y CAMIÓN VOLQUETE PARA LA ELIMINACIÓN DE MATERIAL EXCEDENTE A LOS DME's.

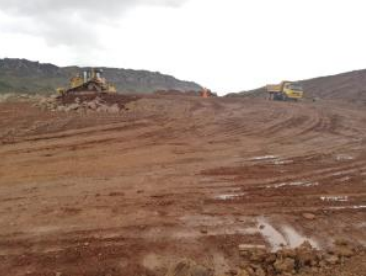
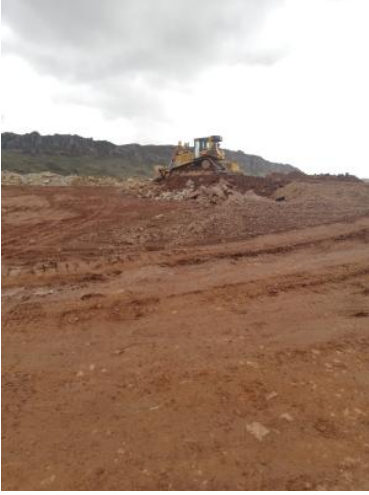
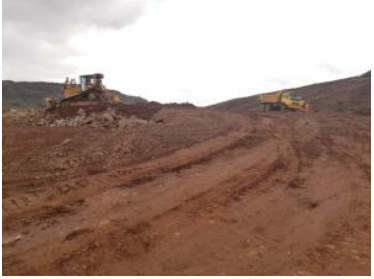
**Actividades:**  
PROGRESIVA: DEPOSITO DE MATERIAL EXCEDENTE (DME) KM 52+730 - C

**CDescripcion** \_\_\_\_\_:  
DEPOSITO DE MATERIAL EXCEDENTE (DME), ACOPIO Y TENDIDO DE MATERIAL EXCEDENTE PRODUCTO DE LA FRACTURACIÓN DE ROCAS, SE VIENE CONSTRUYENDO PLATAFORMAS CON EL MATERIAL PROPIO USANDO EQUIPO TRACTOR ORUGA.

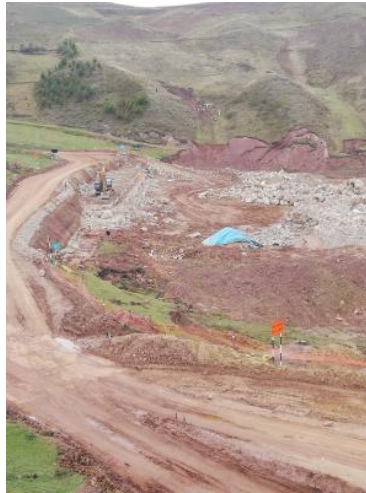
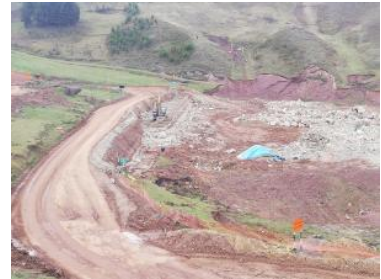
PROGRESIVA: RELLENO DE BANQUETA KM 51+680

ENROCADO CON ROCAS FRACTURADAS QUE SON EXTRAÍDAS DEL KM 43+300, COLOCANDO AL PIE DEL RELLENO PARA LA CONFORMACIÓN DE LA BANQUETA Y QUE ES RELLENADA CON MATERIAL GRANULAR PARA CUBRIR LOS VACÍOS Y LOGRAR UN MAYOR HERMETISMO EN LA COMPACTACIÓN.

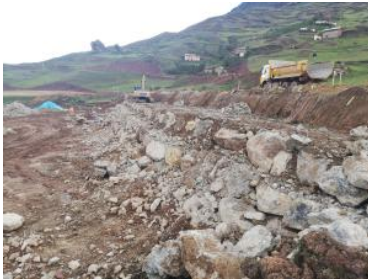
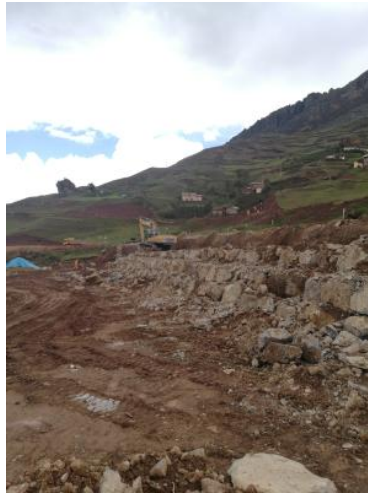
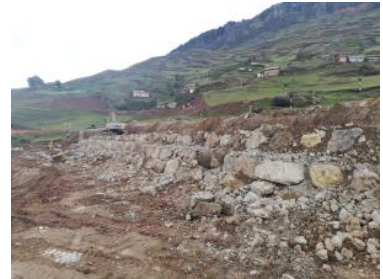
**Actividades:**  
PROGRESIVA: RELLENO DE BANQUETA KM 51+640

ENROCADO CON ROCAS FRACTURADAS QUE SON EXTRAÍDAS DEL KM 43+300, COLOCANDO AL PIE DEL RELLENO PARA LA CONFORMACIÓN DE LA BANQUETA Y QUE ES RELLENADA CON MATERIAL GRANULAR PARA CUBRIR LOS VACIOS Y LOGRAR UN MAYOR HERMETISMO EN LA COMPACTACIÓN.

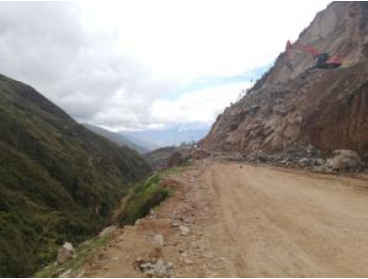
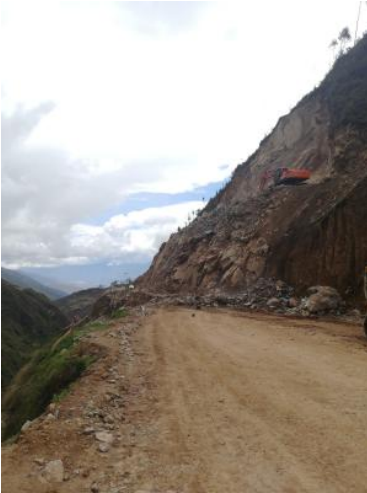
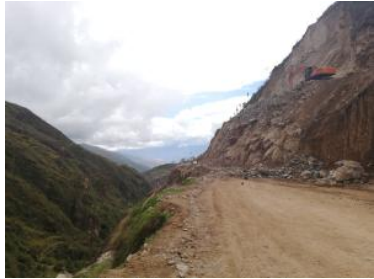
**Actividades:**  
PROGRESIVA: CORTE DE TALUD KM 43+600

**CDescripcion\_\_\_\_\_:**  
CORTE, PERFILADO DE TALUD, ENSANCHAMIENTO DE LA VÍA CON EQUIPO MAQUINARIA EXCAVADORA Y CAMIÓN VOLQUETE PARA LA ELIMINACIÓN DE MATERIAL EXCEDENTE A LOS DME's.

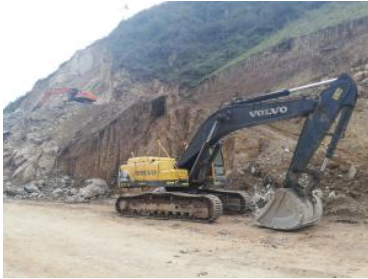
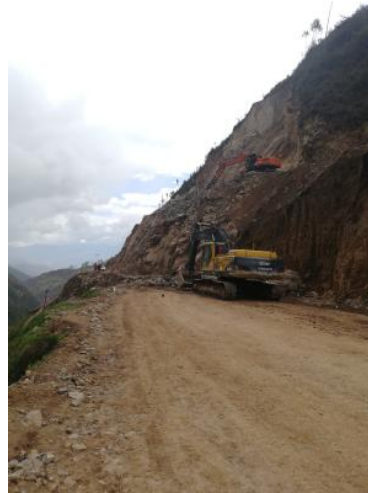
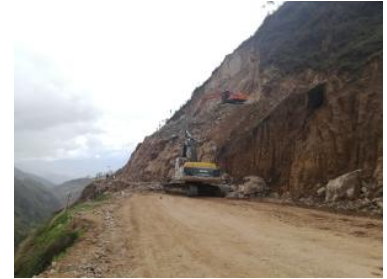
PROGRESIVA: CORTE DE TALUD KM 43+550

CORTE, PERFILADO DE TALUD, ENSANCHAMIENTO DE LA VÍA CON EQUIPO MAQUINARIA EXCAVADORA Y CAMIÓN VOLQUETE PARA LA ELIMINACIÓN DE MATERIAL EXCEDENTE A LOS DME's.

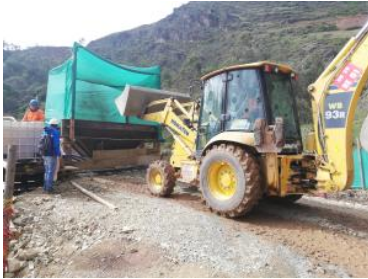
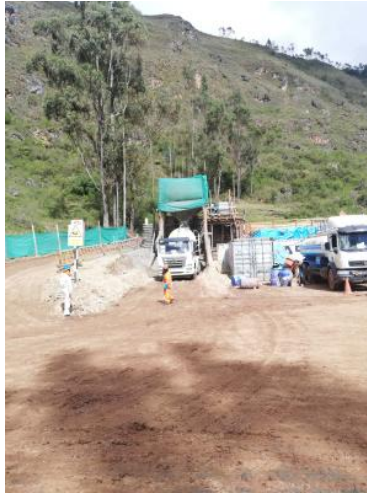
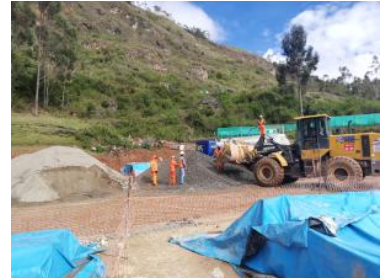
**Actividades:**  
PROGRESIVA: PLANTA CAMPESINA DE CONCRETO KM 37+720

EN EL CAMPAMENTO DEL CONTRATISTA CR20 SE CONSTRUYO LA PLANTA CAMPESINA DONDE SE ELABORA LA MEZCLA DE CONCRETO QUE ES USADO PARA LA CONSTRUCCIÓN DE LA ZAPATA DEL PUENTE CHINCHAN.

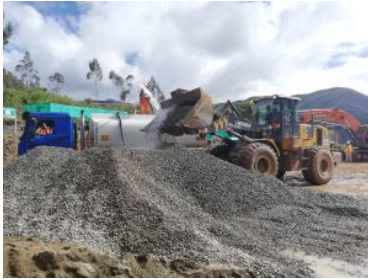
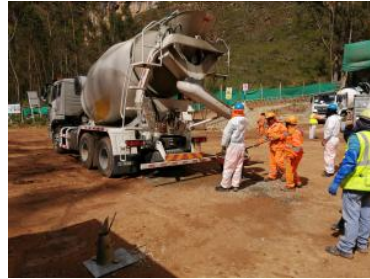
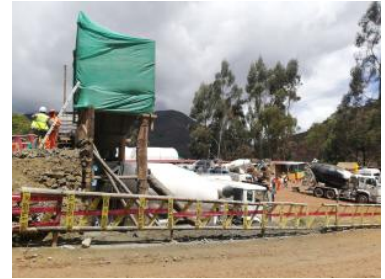
PROGRESIVA: PLANTA CAMPESINA DE CONCRETO KM 37+720

EN EL CAMPAMENTO DEL CONTRATISTA CR20 SE CONSTRUYO LA PLANTA CAMPESINA DONDE SE ELABORA LA MEZCLA DE CONCRETO QUE ES USADO PARA LA CONSTRUCCIÓN DE LA ZAPATA DEL PUENTE CHINCHAN.

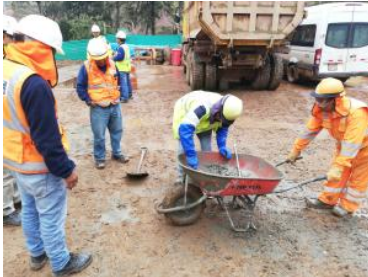
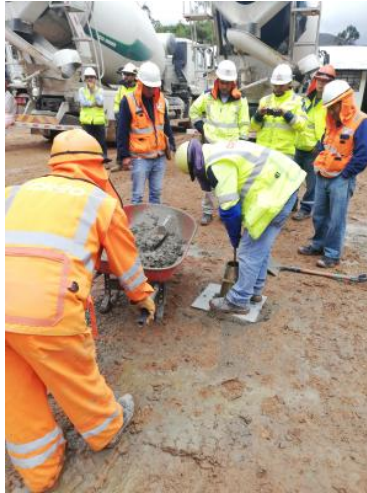
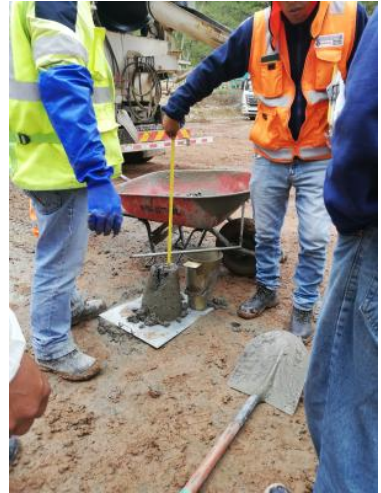
**Actividades:**  
PROGRESIVA: PRUEBA DE SLUMP PARA CONTROLAR LA CONSISTENCIA Y FLUIDEZ DEL CONCRETO KM 37+720

**CDescripcion\_\_\_\_\_:**  
EN EL CAMPAMENTO DEL CONTRATISTA CR20 SE CONSTRUYO LA PLANTA CAMPESINA DONDE SE ELABORA LA MEZCLA DE CONCRETO QUE ES USADO PARA LA CONSTRUCCIÓN DE LA ZAPATA DEL PUENTE CHINCHAN.

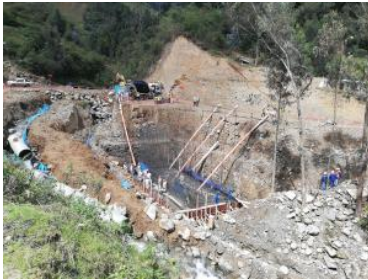
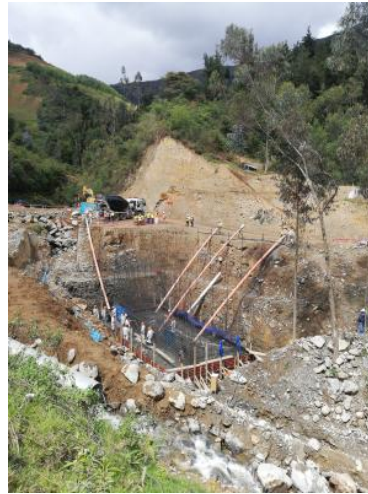
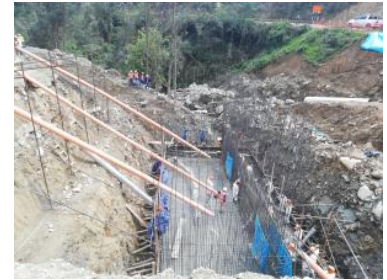
PROGRESIVA: ZAPATA DEL PUENTE CHINCHAN KM 26+339

COLOCACIÓN DE CONCRETO FC=210 KG/CM2 PARA LA ZAPATA LADO IZQUIERDO DEL PUENTE CHINCHAN

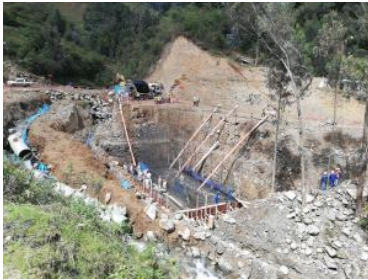
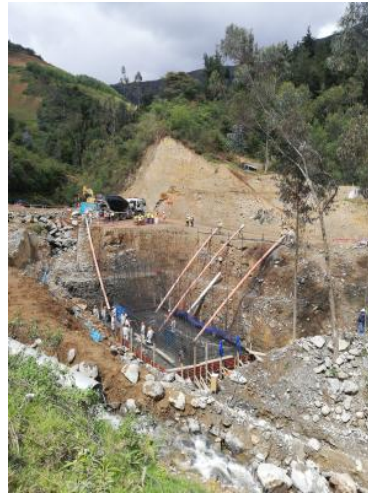
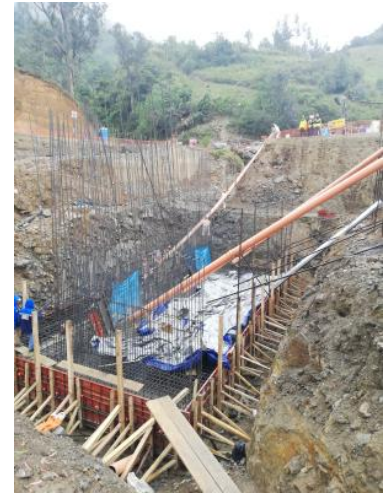
PROGRESIVA: ZAPATA PUENTE CHINCHAN KM 26+339

COLOCACIÓN DE CONCRETO FC=210 KG/CM2 PARA LA ZAPATA LADO  
IZQUIERDO DEL PUENTE CHINCHAN

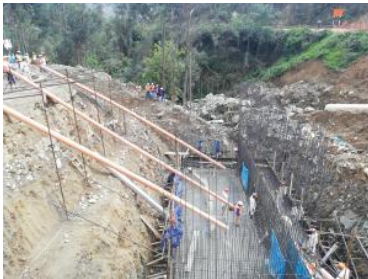
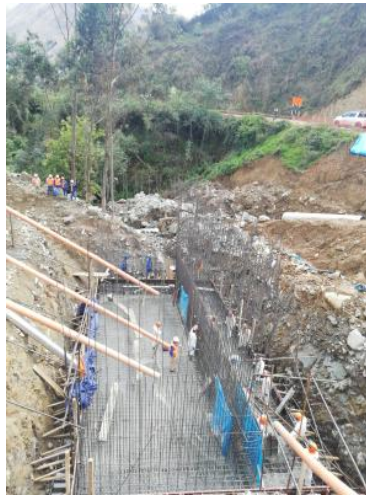
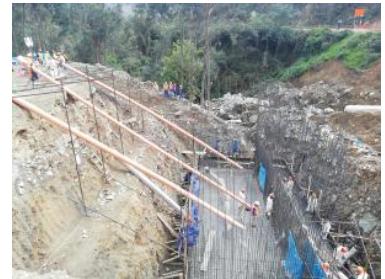
PROGRESIVA: COLOCACIÓN DE CONCRETO ZAPATA PUENTE CHINCHAN KM  
26+339

SE CONTINUA CON LA COLOCACIÓN DE CONCRETO FC=210 KG/CM2 PARA LA  
CONSTRUCCIÓN DE LA ZAPATA DEL ESTRIBO LADO IZQUIERDO DEL PUENTE  
CHINCHAN.

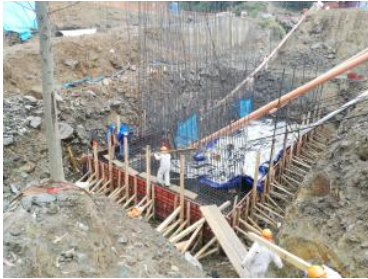
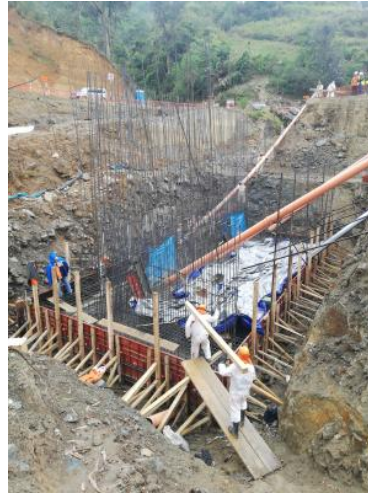
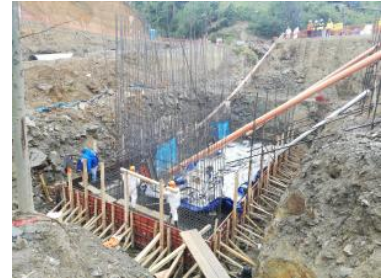
PROGRESIVA: COLOCACIÓN DE CONCRETO ZAPATA PUENTE CHINCHAN KM 26+339

SE CONTINUA CON LA COLOCACIÓN DE CONCRETO FC=210 KG/CM2 PARA LA CONSTRUCCIÓN DE LA ZAPATA DEL ESTRIBO LADO IZQUIERDO DEL PUENTE CHINCHAN.

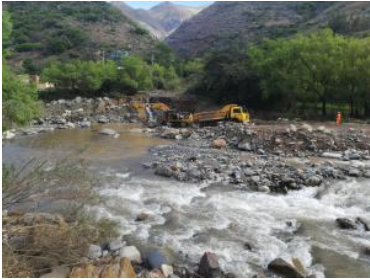
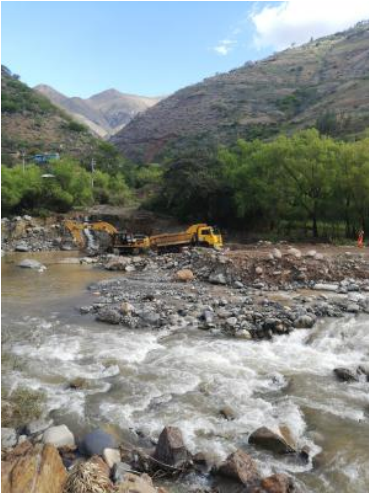
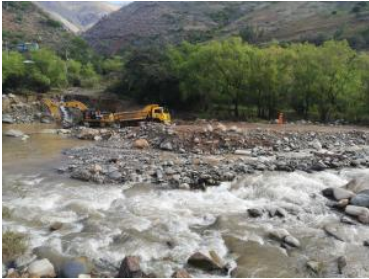
**Actividades:**  
PROGRESIVA: CANTERA DE RIÓ KM 11+300

**CDescripcion** \_\_\_\_\_:  
EXTRACCIÓN DE MATERIAL CANTERA DE RÍO DE DONDE OBTENEMOS LOS SIGUIENTES MATERIALES (PIEDRA, HORMIGÓN Y ARENA FINA), LAS CUALES SON ACOPIADOS PARA SU POSTERIOR USO EN LA OBRA.

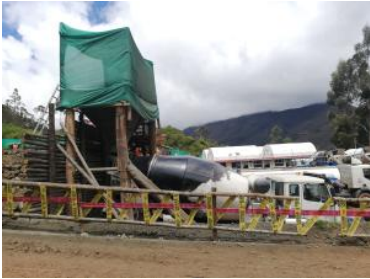
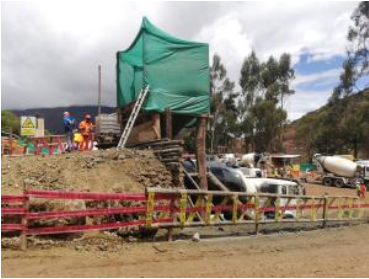
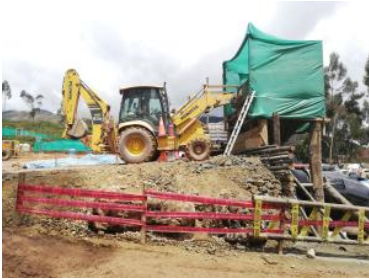
**Actividades:**  
PROGRESIVA: PLANTA CAMPESINA KM 37+720

**CDescripcion\_\_\_\_\_:**  
EN EL CAMPAMENTO DEL CONTRATISTA CR20 SE CONSTRUYO LA PLANTA CAMPESINA DONDE SE ELABORA LA MEZCLA DE CONCRETO QUE ES USADO PARA LA CONSTRUCCIÓN DE LA ZAPATA DEL PUENTE CHINCHAN.
