BITACORA ELECTRÓNICA DE OBRA

Confirma Bitacora: Si
Nro Informe: N° 082-PVN - MJQY - 2019
Fecha Informe: 25-11-2019
Nombre De La Obra: HUANUCO - HUALLANCA (T1)
Personal Encargado: MICHAEL JESUS QUISPE YAURI

OBRA: MEJORAMIENTO Y CONSERVACIÓN POR NIVELES DE SERVICIO Y OPERACIÓN DEL CORREDOR VÍAL HUÁNUCO - LA UNIÓN - HUALLANCA - DV. ANTAMINA Y EMP. PE-3N (TINGO CHICO) - NUEVAS FLORES - LLATA - ANTAMINA"

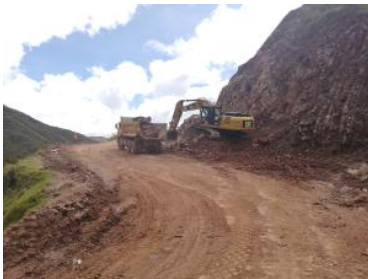
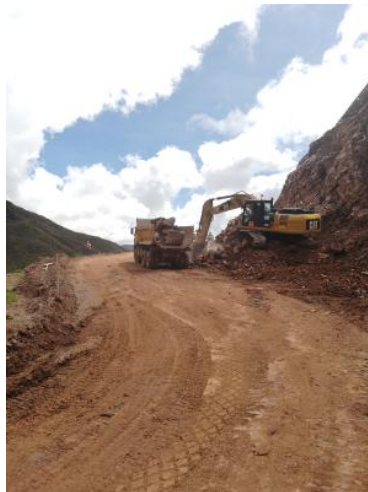
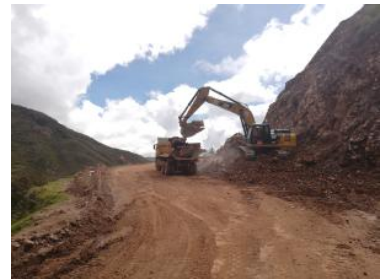
Actividades:
PROGRESIVA: CARGUIO DE MATERIAL EXCEDENTE KM 46+400

CDescripcion_____:
CORTE, PERFILADO DE TALUD, ENSANCHAMIENTO DE LA VÍA CON EQUIPO MAQUINARIA EXCAVADORA Y CAMIÓN VOLQUETE PARA LA ELIMINACIÓN DE MATERIAL EXCEDENTE A LOS DME's.

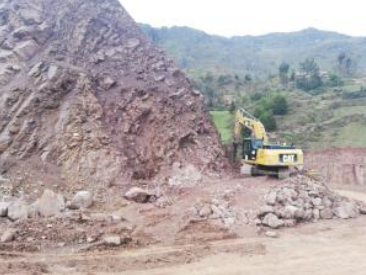
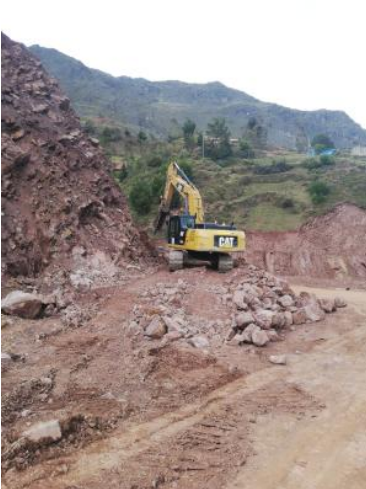
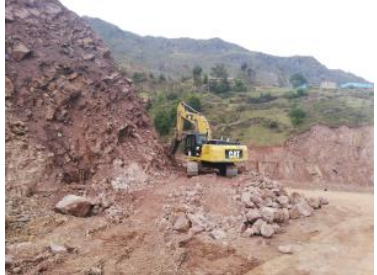
Actividades:
PROGRESIVA: FRACTURACIÓN DE ROCAS KM 46+500

CDescripcion_____:
TRABAJOS DE FRACTURACIÓN DE ROCAS, CORTE, PERFILADO DE TALUD, ENSANCHAMIENTO DE LA VÍA CON EQUIPO MAQUINARIA MARTILLO HIDRÁULICO Y CAMIÓN VOLQUETE PARA LA ELIMINACIÓN DE MATERIAL EXCEDENTE A LOS DME's.

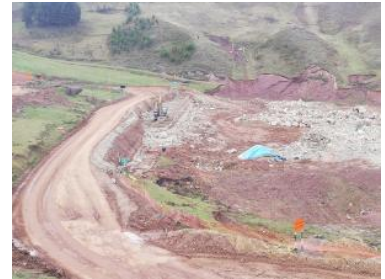
PROGRESIVA: RELLENO DE BANQUETA KM 51+680

ENROCADO CON ROCAS FRACTURADAS QUE SON EXTRAÍDAS DEL KM 43+300, COLOCANDO AL PIE DEL RELLENO PARA LA CONFORMACIÓN DE LA BANQUETA Y QUE ES RELLENADA CON MATERIAL GRANULAR PARA CUBRIR LOS VACÍOS Y LOGRAR UN MAYOR HERMETISMO EN LA COMPACTACIÓN.

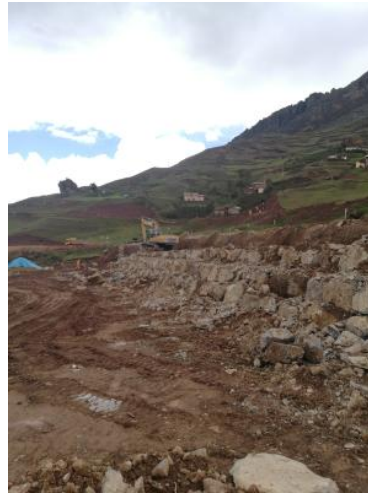
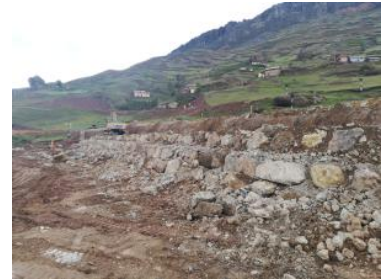
PROGRESIVA: RELLENO DE BANQUETA KM 51+640

ENROCADO CON ROCAS FRACTURADAS QUE SON EXTRAÍDAS DEL KM 43+300, COLOCANDO AL PIE DEL RELLENO PARA LA CONFORMACIÓN DE LA BANQUETA Y QUE ES RELLENADA CON MATERIAL GRANULAR PARA CUBRIR LOS VACIOS Y LOGRAR UN MAYOR HERMETISMO EN LA COMPACTACIÓN.

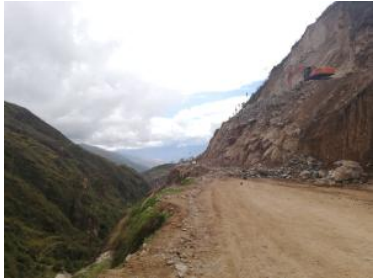
Actividades:
PROGRESIVA: CORTE DE TALUD KM 43+600

CDescripcion_____:
CORTE, PERFILADO DE TALUD, ENSANCHAMIENTO DE LA VÍA CON EQUIPO MAQUINARIA EXCAVADORA Y CAMIÓN VOLQUETE PARA LA ELIMINACIÓN DE MATERIAL EXCEDENTE A LOS DME's.

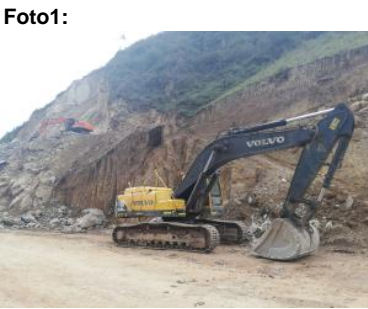
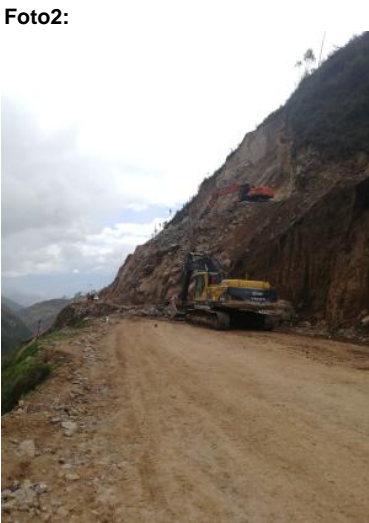
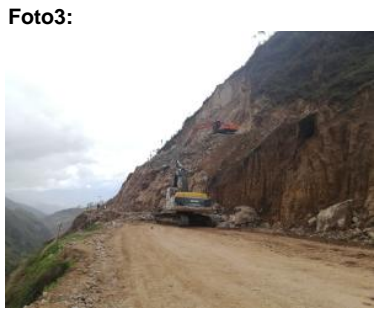
Actividades:
PROGRESIVA: CORTE DE TALUD KM 43+550

CDescripcion_____:
CORTE, PERFILADO DE TALUD, ENSANCHAMIENTO DE LA VÍA CON EQUIPO MAQUINARIA EXCAVADORA Y CAMIÓN VOLQUETE PARA LA ELIMINACIÓN DE MATERIAL EXCEDENTE A LOS DME's.

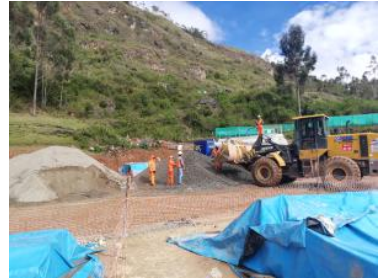
Actividades:
PROGRESIVA: PLANTA CAMPESINA DE CONCRETO KM 37+720

CDescripcion_____:
EN EL CAMPAMENTO DEL CONTRATISTA CR20 SE CONSTRUYO LA PLANTA CAMPESINA DONDE SE ELABORA LA MEZCLA DE CONCRETO QUE ES USADO PARA LA CONSTRUCCIÓN DE LA ZAPATA DEL PUENTE CHINCHAN.

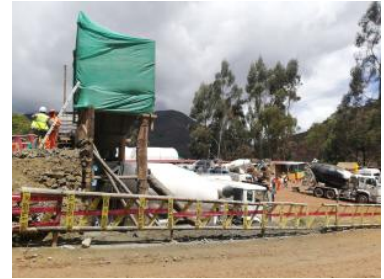
PROGRESIVA: PLANTA CAMPESINA DE CONCRETO KM 37+720

EN EL CAMPAMENTO DEL CONTRATISTA CR20 SE CONSTRUYO LA PLANTA CAMPESINA DONDE SE ELABORA LA MEZCLA DE CONCRETO QUE ES USADO PARA LA CONSTRUCCIÓN DE LA ZAPATA DEL PUENTE CHINCHAN.

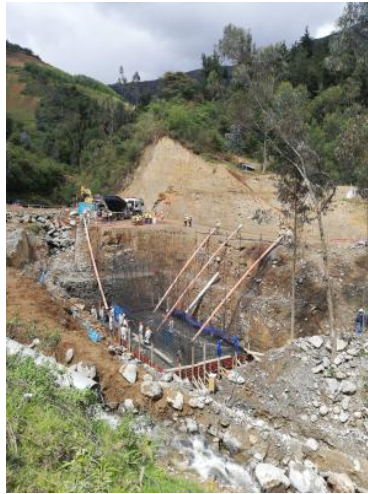
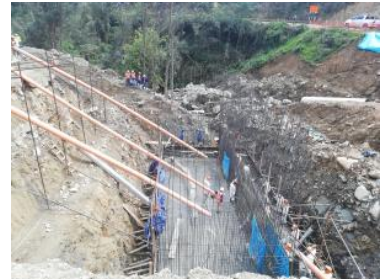
Actividades:
PROGRESIVA: ZAPATA DEL PUENTE CHINCHAN KM 26+339

CDescripcion_____:
COLOCACIÓN DE CONCRETO FC=210 KG/CM2 PARA LA ZAPATA LADO IZQUIERDO DEL PUENTE CHINCHAN

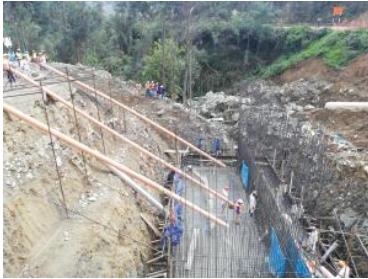
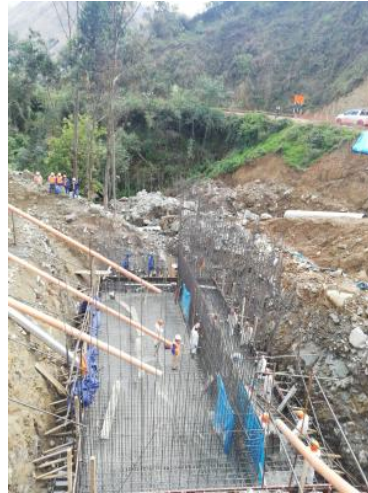
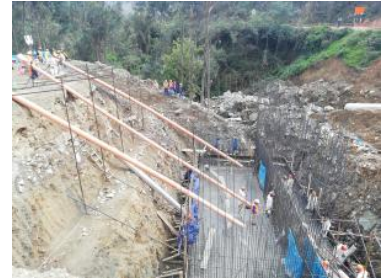
PROGRESIVA: COLOCACIÓN DE CONCRETO ZAPATA PUENTE CHINCHAN KM 26+339

SE CONTINUA CON LA COLOCACIÓN DE CONCRETO FC=210 KG/CM2 PARA LA CONSTRUCCIÓN DE LA ZAPATA DEL ESTRIBO LADO IZQUIERDO DEL PUENTE CHINCHAN.

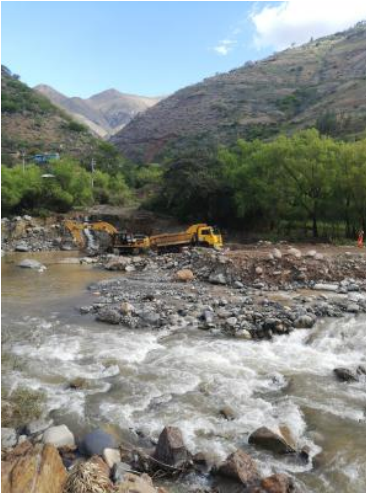
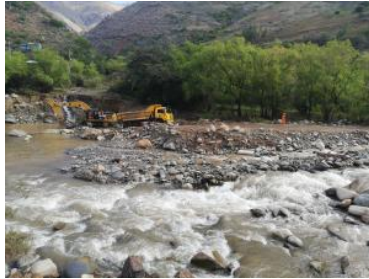
Actividades:
PROGRESIVA: CANTERA DE RIÓ KM 11+300

CDescripcion_____:
EXTRACCIÓN DE MATERIAL CANTERA DE RÍO DE DONDE OBTENEMOS LOS SIGUIENTES MATERIALES (PIEDRA, HORMIGÓN Y ARENA FINA), LAS CUALES SON ACOPIADOS PARA SU POSTERIOR USO EN LA OBRA.

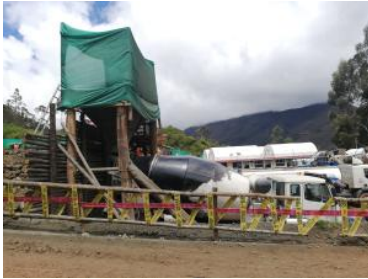
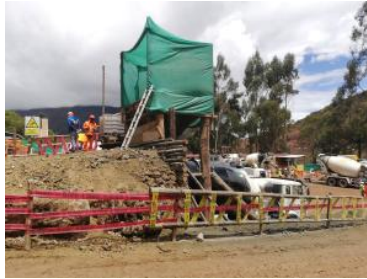
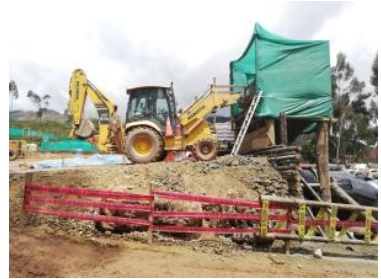
Actividades:
PROGRESIVA: PLANTA CAMPESINA KM 37+720

EN EL CAMPAMENTO DEL CONTRATISTA CR20 SE CONSTRUYO LA PLANTA CAMPESINA DONDE SE ELABORA LA MEZCLA DE CONCRETO QUE ES USADO PARA LA CONSTRUCCIÓN DE LA ZAPATA DEL PUENTE CHINCHAN.
