# BITACORA ELECTRÓNICA DE OBRA

**Confirma Bitacora:** Si  
**Nro Informe:** 236  
**Fecha Informe:** 26-11-2019  
**Nombre De La Obra:** Carretera Moquegua - Omate - Arequipa Tramo: Il km. 35 al km. 153.50  
**Personal Encargado:** LUZMILA GUERRA MOTTA

Inspección visual en campo respecto a ejecución de obra.

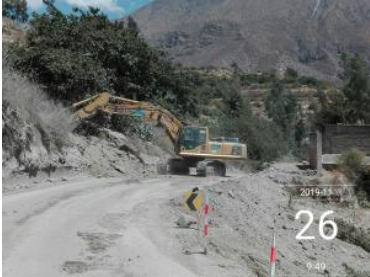
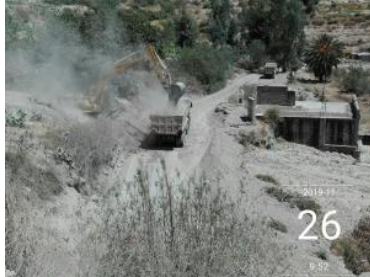
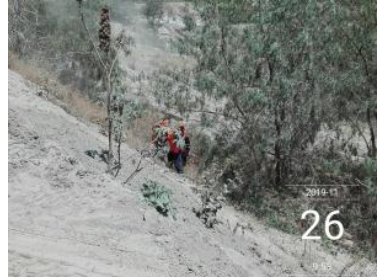
**Actividades:**  
Movimiento de tierras: Corte en material aparentemente suelto en el km 113+960 aproximadamente.

**CDescripcion\_\_\_\_\_:**  
De las actividades de corte en material aparentemente suelto en el km 113+960 aproximadamente, se describe:  
•Equipos: 1 und excavadora sobre orugas y 7 und volquetes.  
•se realizan actividades de corte, carguío, transporte de material excedente y de trazo y replanteo.  
•Se toma conocimiento que el material excedente es transportado al DME ubicado en el km 107+270.

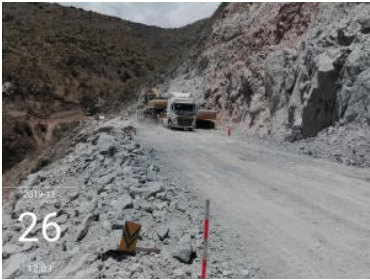
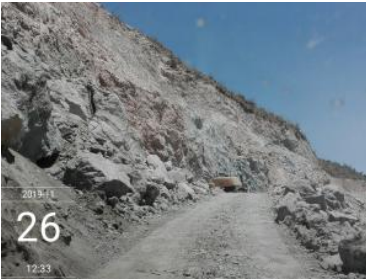
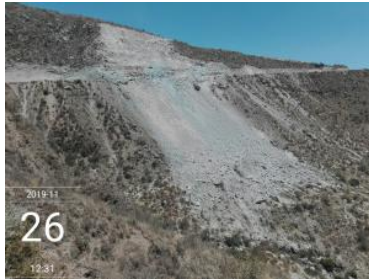
2

**Actividades:**  
Movimiento de tierras: Eliminación de material excedente producto de la voladura de rocas realizada el 25.11.2019 entre los kms 132+280 @132+450.

**CDescripcion\_\_\_\_\_:**  
De las actividades de eliminación de material excedente producto de la voladura de rocas realizada el 25.11.2019 entre los kms 132+280 @132+450, se describe:  
•Equipos: 1 und excavadora sobre orugas y 4 und volquetes.  
•Se realiza la limpieza de plataforma, carguío y transporte de material excedente.  
•Se toma conocimiento que el material excedente es transportado al DME ubicado en el km 12+800.  
•Se aprecia que de forma no intención sigue deslizando material y piedras de gran volumen hacia el talud inferior de la plataforma.  
•Se aprecia boloneria de volumen considerable.

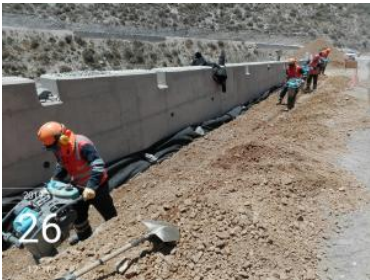
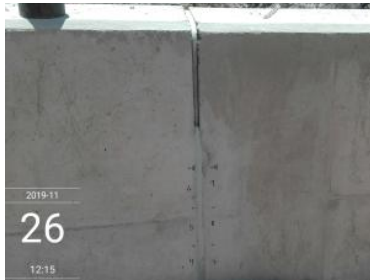
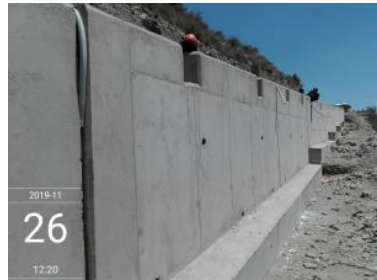
3

**Actividades:**  
Obras de arte: Relleno estructural en muro de contención ubicado entre los kms 134+574 @ 134+639.

**CDescripcion** \_\_\_\_\_:  
De las actividades de relleno estructural en muro de contención ubicado entre los kms 134+574 @ 134+639, se describe:  
•Equipos: 1 und retroexcavadora sobre neumáticos y 4 und vibro pison.  
•Relleno estructural  
•Filtro drenante  
•Geotextil no tejido clase 2  
•Tubería PVC SAP 6" perforado, se dejaron las salidas, estando pendiente la instalación de la tubería descrita.  
•Junta para muros, en proceso hacia la cara exterior del muro.  
•Se toma conocimiento que el material de relleno es transportado de la cantera Amata.

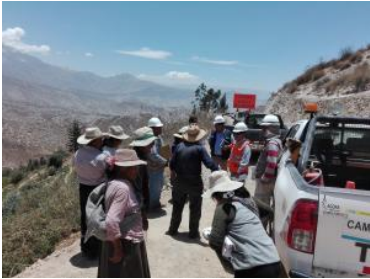
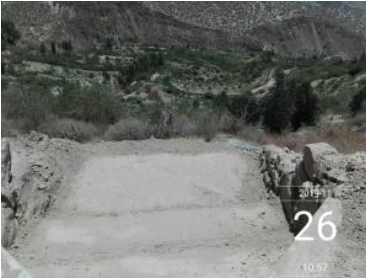
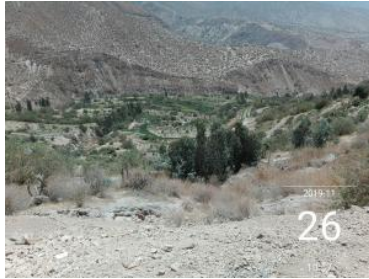
4

Se continua con la evaluación en campo respecto a necesidad a posibles soluciones técnicas en la construcción de alcantarillas ubicadas entre los kms 108 @ 124 aproximadamente, cuya descarga seria en terrenos de cultivo, por parte de representantes del CVDS, CSVA y PVN.

La evaluación visual en obra se realizó con la participación del ingeniero Alex Amezcua proyectista de la Sub dirección de Obras de Carreteras de PVN, ingenieros Marco Antonio Quispe Ramos y Hilton Ronald Ríos Garro especialistas del CSVA en Estructuras y Obras de Arte y en Hidrología y Drenaje Vial respectivamente, ingeniero Carlo Marroquin Mendoza especialista en Obras de arte del CVDS y propietarios de terrenos de cultivo, de acuerdo a lo programado en la I reunión entre ejecutores de obra (CVDS y CSVA) y propietarios de terrenos de cultivo del día 21.11.2019:

Algunas alcantarillas planteadas en el proyecto o como nuevas descargan hacia terrenos de cultivo, por lo que los propietarios de dichos terrenos hacen llegar su preocupación por las posibles afectaciones en sus terrenos de cultivo que pudiera ocasionar la descarga de las alcantarillas construidas o en proceso de construcción.

Se esbozan posibles alternativas de solución por parte de los profesionales que participan de la inspección en campo.

Se sugiere que, de acuerdo a la inspección en campo realizada por representantes de PVN, CVDS y CSVA pudieran plasmarse en el expediente técnico de adicional de obra correspondiente, a la brevedad posible a fin de evitar dilaciones en la construcción del proyecto (mayores plazos de ejecución de obra).
