BITACORA ELECTRÓNICA DE OBRA

Confirma Bitacora: Si	Nro Informe: N° 084-PVN - MJQY - 2019	Fecha Informe: 27-11-2019	Nombre De La Obra: HUANUCO - HUALLANCA (T1)	Personal Encargado: MICHAEL JESUS QUISPE YAURI
---------------------------------	---	-------------------------------------	---	--

OBRA: MEJORAMIENTO Y CONSERVACIÓN POR NIVELES DE SERVICIO Y OPERACIÓN DEL CORREDOR VIAL HUÁNUCO - LA UNIÓN - HUALLANCA - DV. ANTAMINA Y EMP. PE-3N (TINGO CHICO) - NUEVAS FLORES - LLATA - ANTAMINA"

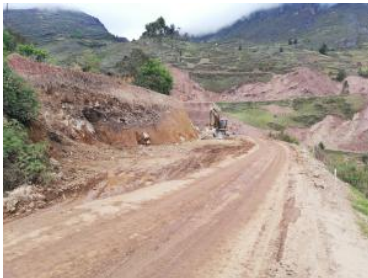
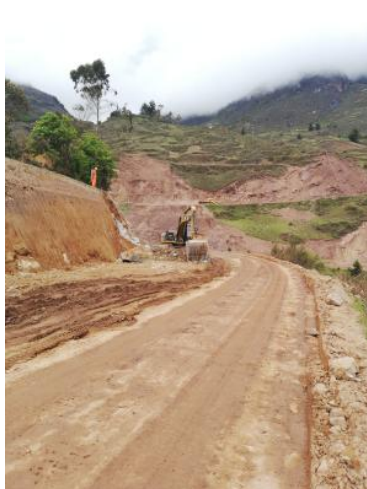
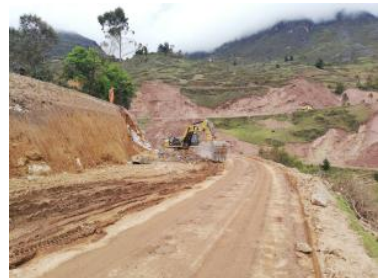
Actividades:
PROGRESIVA: CORTE DE TALUD KM 46+600

CDescripcion_____:
CORTE, PERFILADO DE TALUD, ENSANCHAMIENTO DE LA VÍA CON EQUIPO MAQUINARIA EXCAVADORA Y CAMIÓN VOLQUETE PARA LA ELIMINACIÓN DE MATERIAL EXCEDENTE A LOS DME's.

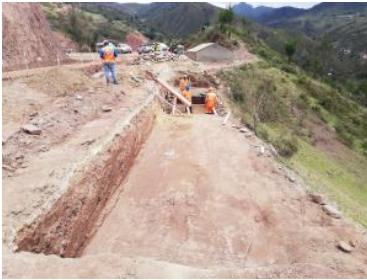
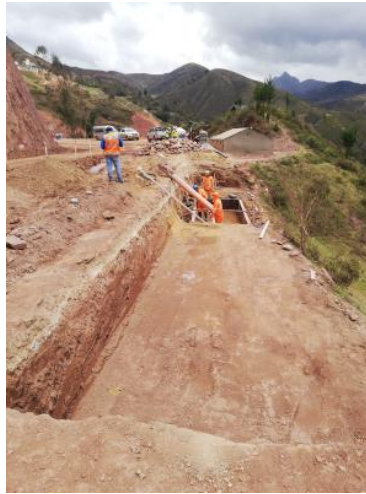
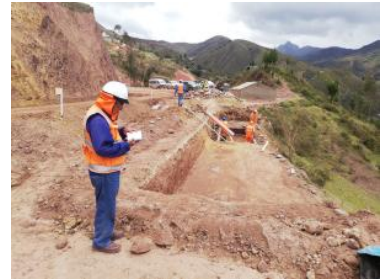
PROGRESIVA: CONSTRUCCIÓN DE ZAPATA KM 46+194

CONSTRUCCIÓN DE LA ZAPATA DE CONCRETO CICLOPEO FC= 140 Kg/cm2 + 30% PIEDRA MEDIANA.

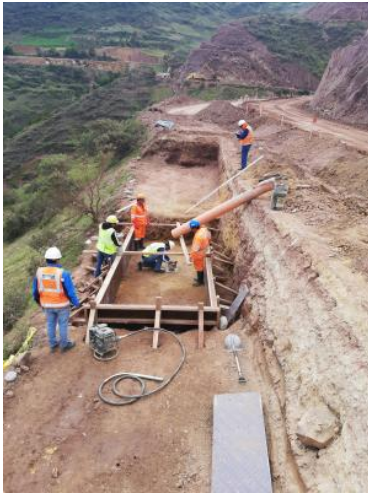
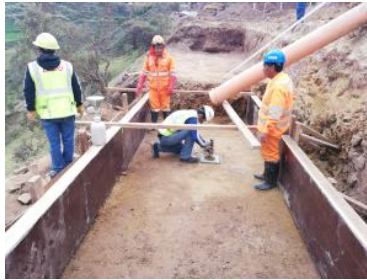
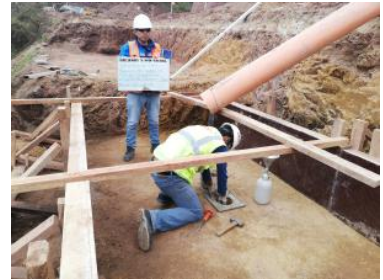
Actividades:
PROGRESIVA: DENSIDAD DE CAMPO KM 46+175

CDescripcion_____:
SE ESTA REALIZANDO EL ENSAYO DENSIDAD DE CAMPO DEL TERRENO DE FUNDACIÓN DONDE ESTA PROYECTADO UN MURO DE CONTENCIÓN

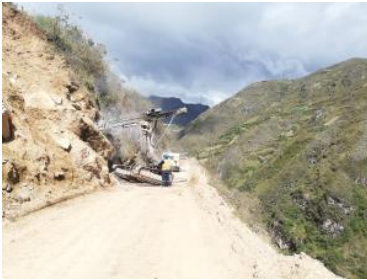
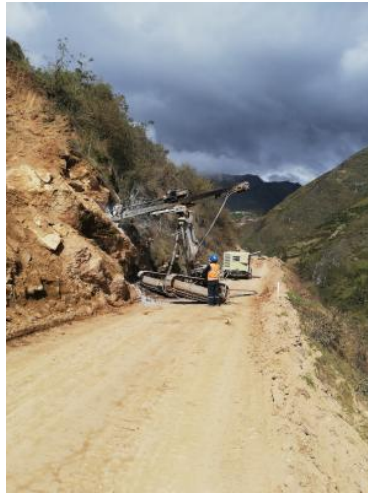
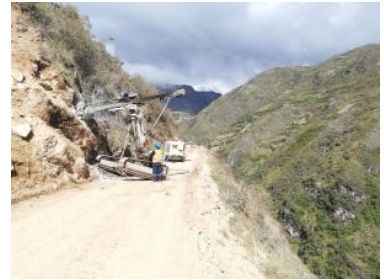
PROGRESIVA: KM 43+060

TRABAJOS DE PERFORACIÓN DE ROCAS USANDO LA MAQUINARIA EQUIPO TRACK DRILL

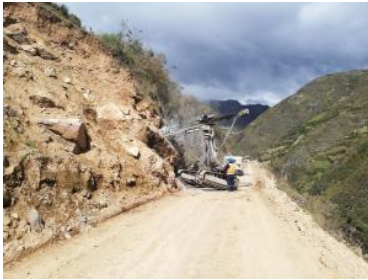
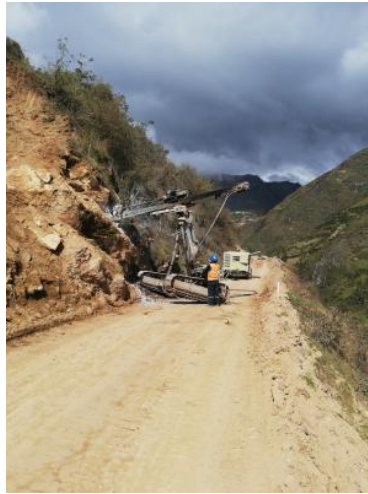
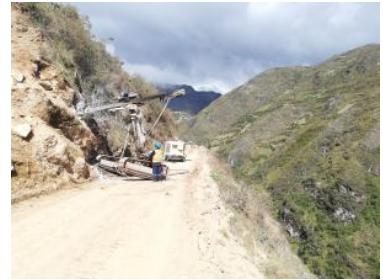
PROGRESIVA: KM 43+060

TRABAJOS DE PERFORACIÓN DE ROCAS USANDO LA MAQUINARIA EQUIPO TRACK DRILL

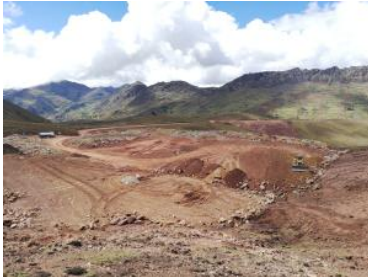
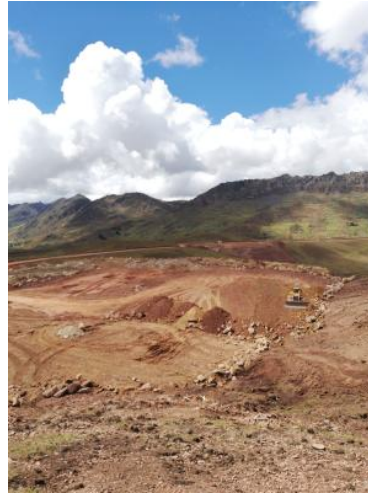
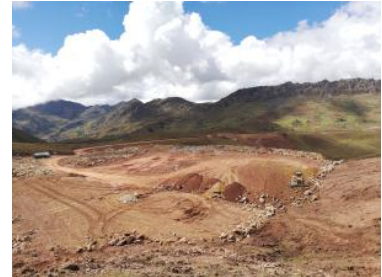
PROGRESIVA: DEPOSITO DE MATERIAL EXCEDENTE KM 52+730 - C

DEPOSITO DE MATERIAL EXCEDENTE (DME), ACOPIO Y TENDIDO DE MATERIAL EXCEDENTE PRODUCTO DE LA FRACTURACIÓN DE ROCAS, SE VIENE CONSTRUYENDO PLATAFORMAS CON EL MATERIAL PROPIO USANDO EQUIPO TRACTOR ORUGA.

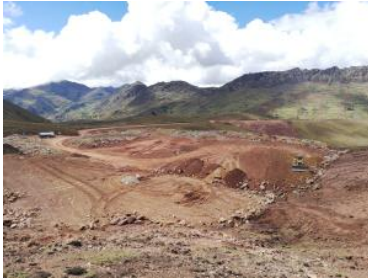
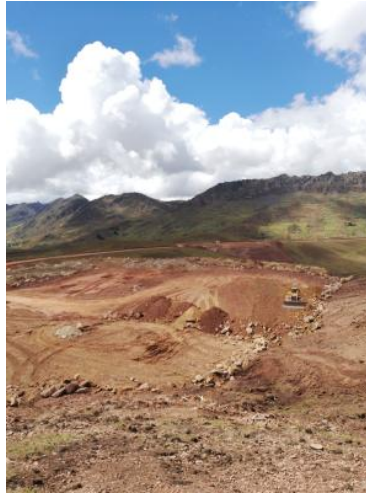
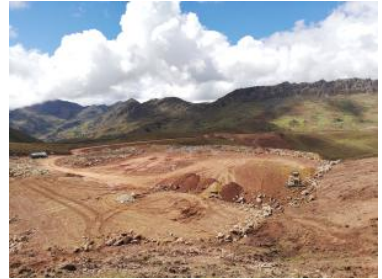
PROGRESIVA: (DME) KM 52+730 - C

DEPOSITO DE MATERIAL EXCEDENTE (DME), ACOPIO Y TENDIDO DE MATERIAL EXCEDENTE PRODUCTO DE LA FRACTURACIÓN DE ROCAS, SE VIENE CONSTRUYENDO PLATAFORMAS CON EL MATERIAL PROPIO USANDO EQUIPO TRACTOR ORUGA.

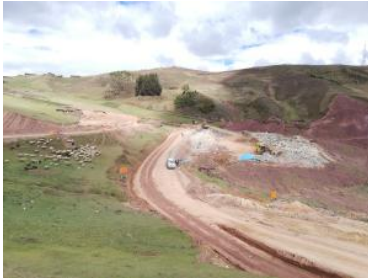
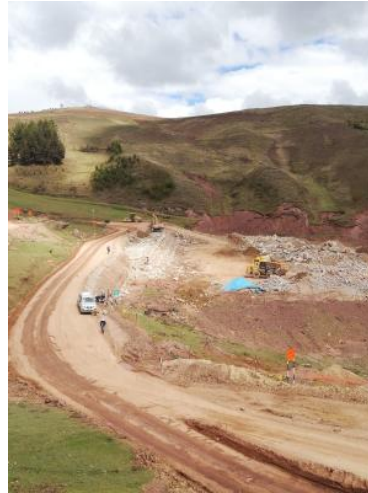
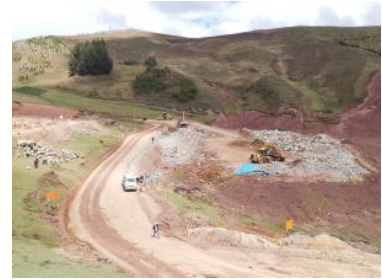
PROGRESIVA: COLOCACIÓN DE ROCA PARA BANQUETA KM 51+600

ENROCADO CON ROCAS FRACTURADAS QUE SON EXTRAÍDAS DEL KM 43+300, COLOCANDO AL PIE DEL RELLENO PARA LA CONFORMACIÓN DE LA BANQUETA Y QUE ES RELLENADA CON MATERIAL GRANULAR PARA CUBRIR LAS AREAS DE ESPACIOS VACIOS Y LOGRAR UN MAYOR HERMETISMO EN LA COMPACTACIÓN.

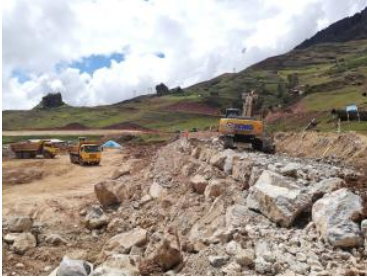
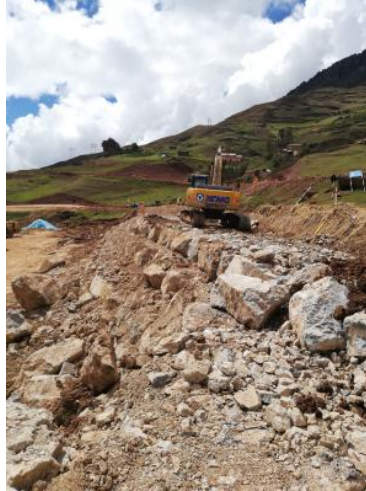
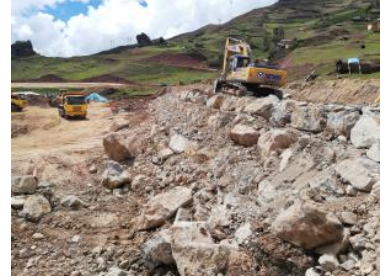
PROGRESIVA: COLOCADO DE ROCAS PARA BANQUETA KM 51+680

ENROCADO CON ROCAS FRACTURADAS QUE SON EXTRAÍDAS DEL KM 43+300, COLOCANDO AL PIE DEL RELLENO PARA LA CONFORMACIÓN DE LA BANQUETA Y QUE ES RELLENADA CON MATERIAL GRANULAR PARA CUBRIR LAS ÁREAS DE ESPACIOS VACÍOS Y LOGRAR UN MAYOR HERMETISMO EN LA COMPACTACIÓN.

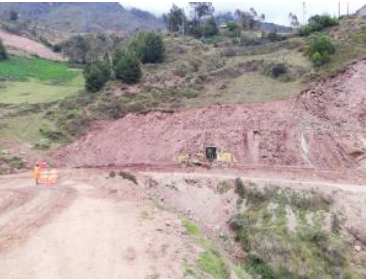
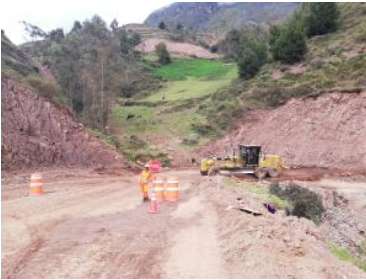
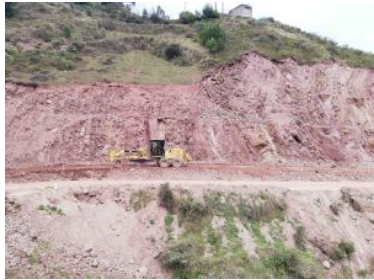
Actividades:
PROGRESIVA: KM 46+500

CDescripcion_____:
SE VIENE REALIZANDO EL MEJORAMIENTO DE LA VÍA CON EQUIPO MAQUINARIA MOTONIVELADORA

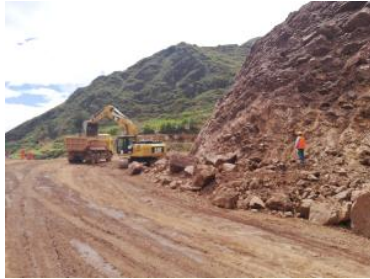
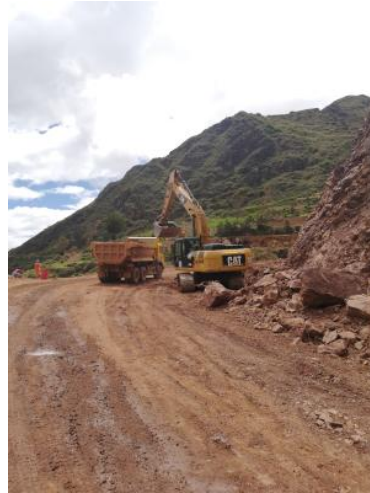
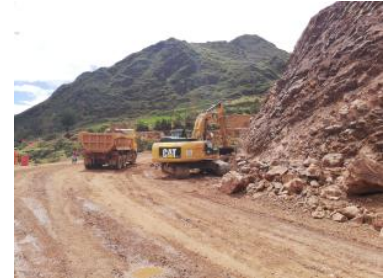
PROGRESIVA: CORTE DE TALUD KM 46+200

CORTE, PERFILADO DE TALUD, ENSANCHAMIENTO DE LA VÍA CON EQUIPO MAQUINARIA EXCAVADORA Y CAMIÓN VOLQUETE PARA LA ELIMINACIÓN DE MATERIAL EXCEDENTE A LOS DME's.

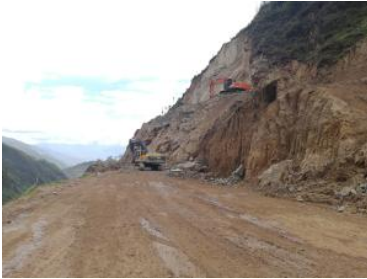
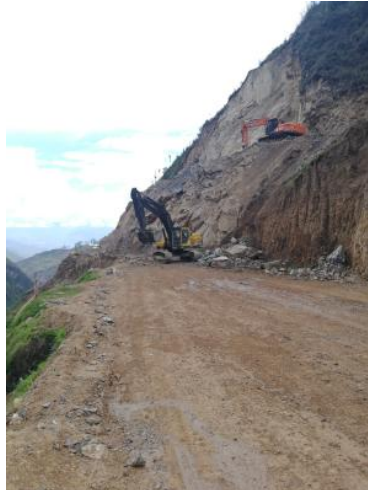
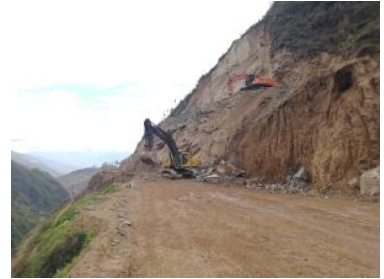
PROGRESIVA: CORTE DE TALUD KM 43+600

CORTE, PERFILADO DE TALUD, ENSANCHAMIENTO DE LA VÍA CON EQUIPO MAQUINARIA EXCAVADORA Y CAMIÓN VOLQUETE PARA LA ELIMINACIÓN DE MATERIAL EXCEDENTE A LOS DME's.

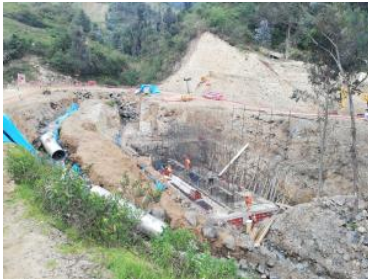
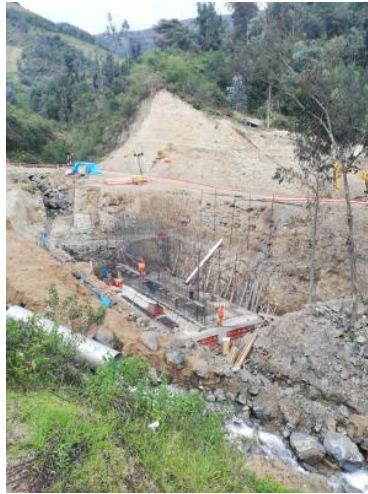
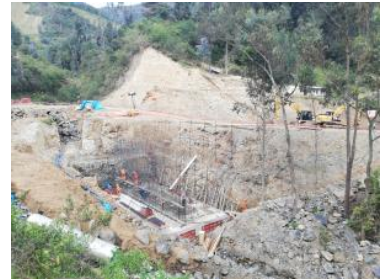
Actividades:
PROGRESIVA: ZAPATA PUENTE CHINCHAN KM 26+339

CDescripcion_____:
CURADO CON AGUA LA ZAPATA DE CONCRETO ARMADO DEL PUENTE CHINCHAN

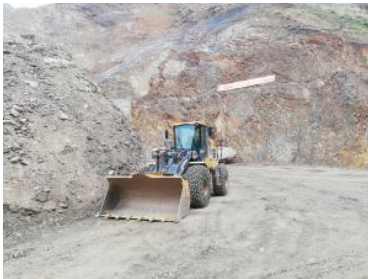
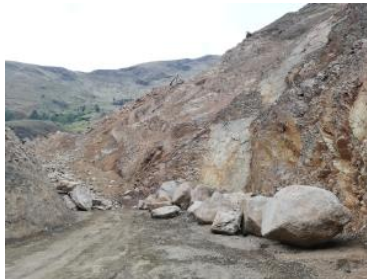
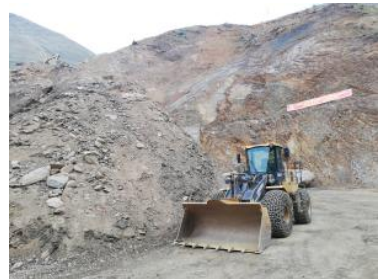
Actividades:
PROGRESIVA: CORTE DE TALUD KM 15+600

CDescripcion_____:
TRABAJOS DE FRACTURACIÓN DE ROCAS, CORTE, PERFILADO DE TALUD, ENSANCHAMIENTO DE LA VÍA CON EQUIPO MAQUINARIA MARTILLO HIDRÁULICO Y CAMIÓN VOLQUETE PARA LA ELIMINACIÓN DE MATERIAL EXCEDENTE A LOS DME's.

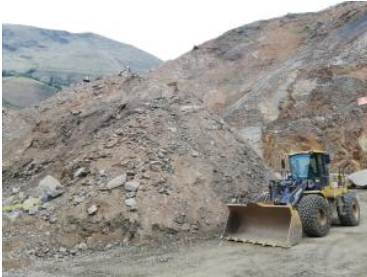
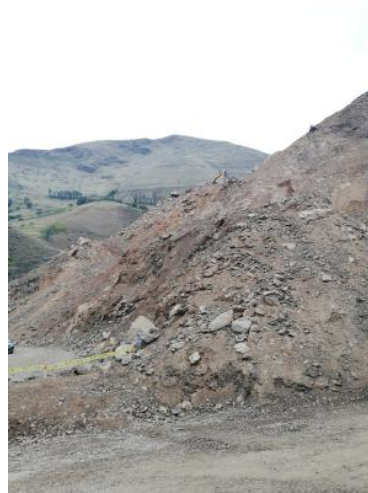
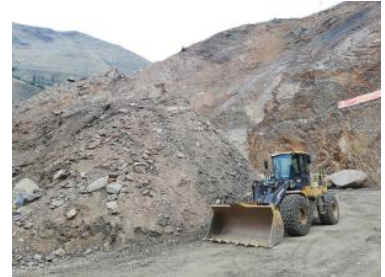
PROGRESIVA: CORTE DE TALUD KM 15+600

TRABAJOS DE FRACTURACIÓN DE ROCAS, CORTE, PERFILADO DE TALUD, ENSANCHAMIENTO DE LA VÍA CON EQUIPO MAQUINARIA MARTILLO HIDRÁULICO Y CAMIÓN VOLQUETE PARA LA ELIMINACIÓN DE MATERIAL EXCEDENTE A LOS DME's.

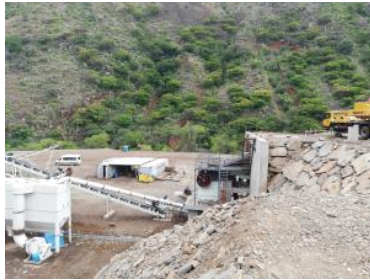
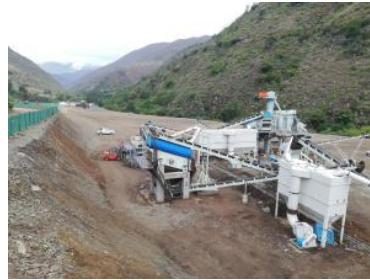
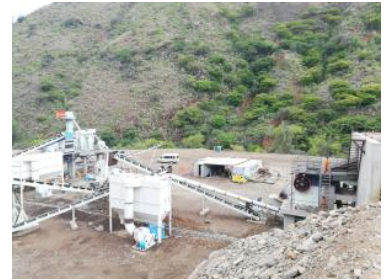
PROGRESIVA: PLANTA INDUSTRIAL KM 12+900

CONTINUA CON LOS TRABAJOS DE INSTALACIÓN DE LA PLANTA INDUSTRIAL DEL CONTRATISTA CR20

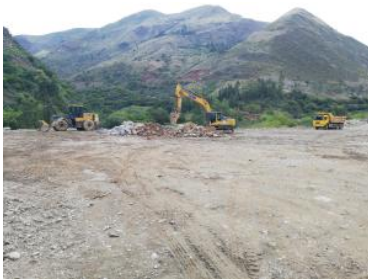
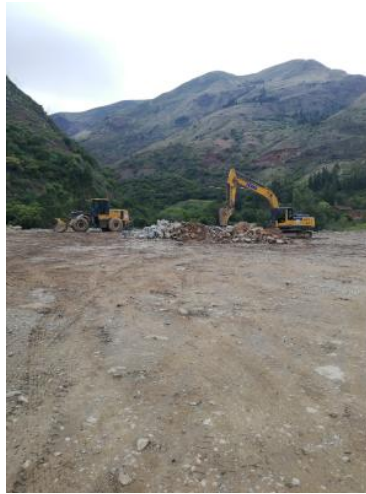
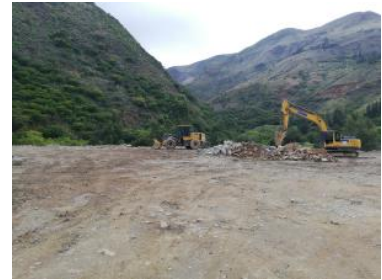
PROGRESIVA: ACOPIO DE ROCAS KM 12+900

ACOPIO DE ROCAS FRACTURADAS SOBRE LA PLATAFORMA DEL DEPOSITO DE MATERIALES EXCEDENTE (DME) QUE SON EXTRAÍDAS DEL KM 15+600

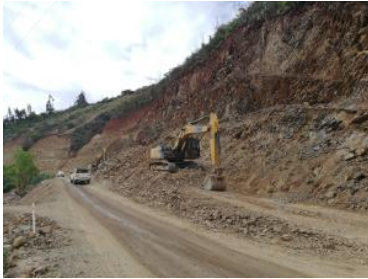
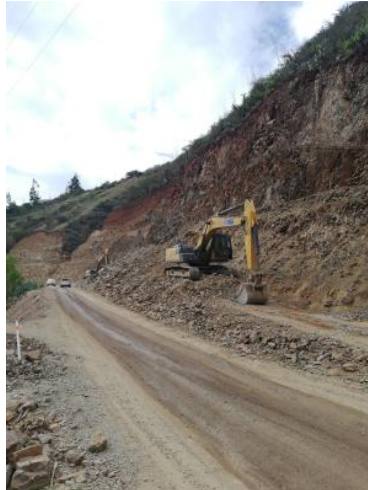
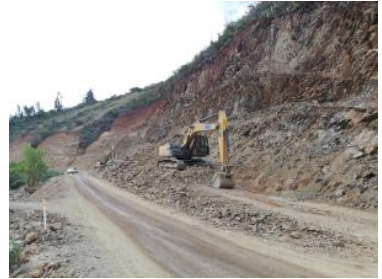
PROGRESIVA: CORTE DE TALUD KM 11+350

CORTE, PERFILADO DE TALUD, ENSANCHAMIENTO DE LA VÍA CON EQUIPO MAQUINARIA EXCAVADORA Y CAMIÓN VOLQUETE PARA LA ELIMINACIÓN DE MATERIAL EXCEDENTE A LOS DME's.

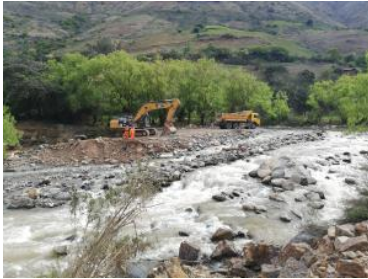
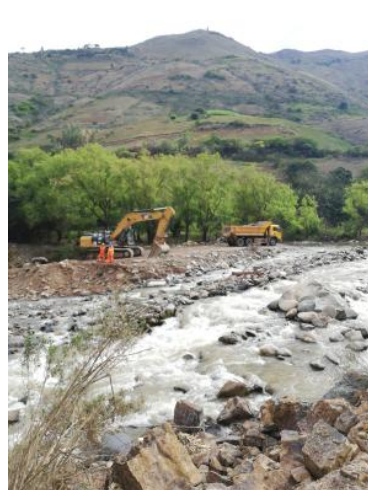
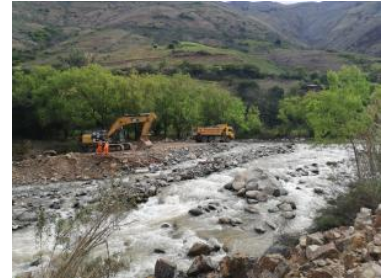
PROGRESIVA: CANTERA DE RIÓ KM 11+100

EXTRACCIÓN DE MATERIAL CANTERA DE RÍO DE DONDE OBTENEMOS LOS SIGUIENTES MATERIALES (PIEDRA, HORMIGÓN Y ARENA FINA), LAS CUALES SON ACOPIADOS PARA SU POSTERIOR USO EN LA OBRA.
